阪神大震災における建物被害の研究

Study of Building Damages suffered Hanshin Great Earthquake Disaster

Abstract: Hyogoken-Nanbu Earthquake occurred at 5:45 AM, January 17, 1995. The region of the seismic center is near Hokudantyou, Awajisima and the depth is 14.3 km. The magnitude of the earthquake is 7.2. After the earthquake, the building damages at the district devastated by the earthquake are investigated during the total 6 days, dividing into two times. First, the Fourier spectrum and the response spectrum for the data of the strong-motion seismograph at Koube-kaiyo meteorological observatory are analyzed and the characteristics of the seismic waves near the region of the 7th degree on the seismic scale are grasped. Next, building damages are classified into wooden structure, reinforced concrete structure and steel structure, each damage photographs are showed and the causes of those damages are analyzes. As a result of the analysis, the characteristics of the damages for each class of the structures are grasped almost and many problems are pointed out.

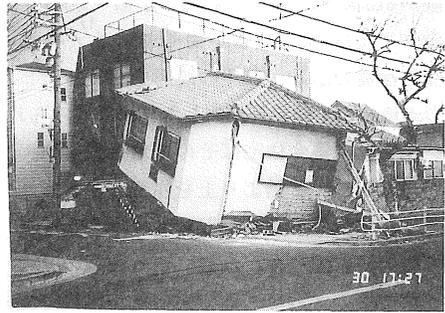
木造住宅の耐力壁の配置が偏在すると、ねじれ振動が生じ、写真1のように明らかにねじれて倒壊したと考えられる住宅が多くみられた。住宅は使い勝手によって、耐力壁の偏在が生じやすく、既存木造住宅の耐力壁の偏在はこのような災害を繰り返す要因となる。また木造住宅における、柱と土台、柱と梁が引き抜けて、ばらばらになって倒壊した写真2のような例も多い。もともと木造の弱点である接合部が金物等を使って十分に緊密に接合される必要性が強く認識される。次に木造は経年変化によって腐朽し、白蟻による被害がこれを加速する。普段の自

写真1 ねじれて倒壊した住宅

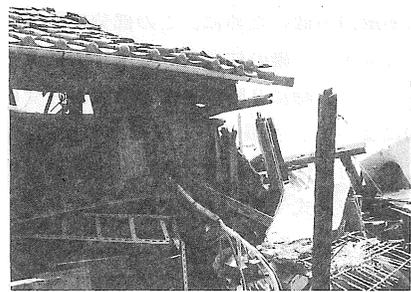
写真2 接合部が分離して倒壊した住宅

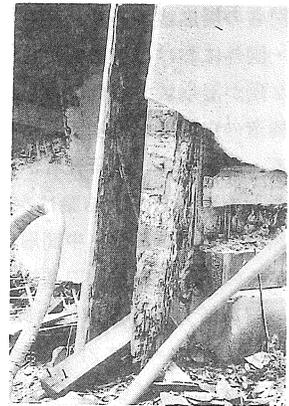
重或いは突然の風荷重と地震力に耐えなければならない部材が写真3のようになれば、建物の倒壊も当然と考えられる。これは建物の保守管理の問題であり、建物所有者の常日頃の建物への気配りの必要性を示している。

写真3 柱の腐朽

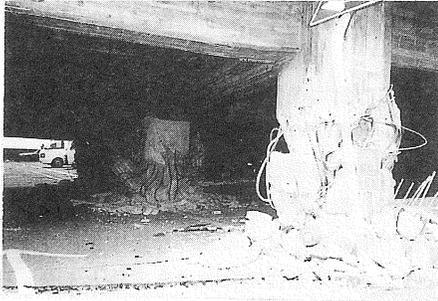
写真4 1階が層崩壊した集合住宅

兵庫県南部のコンクリート系の建物被害は、倒壊・大破が610棟、中破が347棟、小破・軽微を含めると全体で2,754棟に被害が生じている。特徴的な被害例を写真で示し、若干の説明を加える。ピロティー形式建物の1階が層崩壊した例が多くみられた。マンション等の集合住宅はその立地条件より、1階を駐車場として、2階より上を住戸とする形態のものが多くあり、中低層の建物が写真4にみられるように1階で層崩壊を生じた。崩壊に至る初期の原因がどのような破壊のメカニズムであったかは特定できないが、壁の多い2階以上に比較して、1階の水平剛性と水平耐力が低いために、この部分に損傷が集中した。ピロティー階の柱は大きな水平力による曲げモーメントと同時に2階以上にある壁から受ける軸力変動によって、引張り力と圧縮力の増加を受け、塑性化する可能性が極めて大きい。特に旧基準によるピロティー形式マンションでは、水平耐力も全体として足りないから、最も弱い1階に集中して層崩壊が生ずることは、以前から危惧されていた。

研究者・研究機関によって、定量的・定性的により詳しく分析され、将来へ向けての改善が模索されている。すでに平成7年12月に、ピロティーのように剛性が建物上下で急激に変化する層に対する、剪断力の割り増し係数の上限が、従来の1.5倍から2.0倍に増加させる法律³⁾が、施行されている。

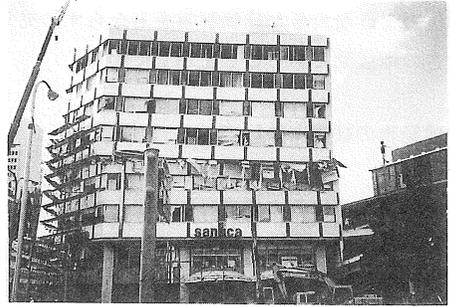
次に、建物被害の特徴として、中層建物における中間層の層崩壊があり、写真5に示されている。国内・国外における被害例から、建物の低層部1階又は2階が層崩壊する例はみられたが、整形なラーメン構造の中間層が層崩壊した被害は初めての現象である。震災直後、各研究者がその原因について色々のことを述べたが、結論は次のように考えられる。当然なことであるが、中間層における水平耐力の不足がその原因である。旧基準で設計された建物の各層の層剪断力と新基準におけるベースシア係数 $C_o=0.21$ と $C_o=0.3$ に対する層剪断力を示したのが図4である。ただしここで検討された建物は9層で、階高はすべて3mで、各層の重量はwと仮定してい

写真5 中間層が層崩壊した建物

る。ベースシア係数 $C_o=0.21$ は旧基準のベースシアと合わせるために採用された値である。鉄筋コンクリート建物では、 $C_o=0.3$ は最も靱性の高い建物に採用される値であり、通常の建物では C_o はもう少し大きな値が採用される。この図から明らかなように、旧基準では、現行の基準より、特に上層で耐力が足りない。しかしそれではなぜ最上階で層崩壊しなかったかという疑問が生ずるが、それは柱の径は建物の階数

とスパン長によって概ね決まっており、最上層部の柱の径は1階の柱の径を少しずつ絞りでいくため、極端に細くなることはなく耐力に余裕があったからである。もう1つの大きな要因は、中層建物の低層部は鉄骨鉄筋コンクリート造、上層部は鉄筋コンクリート造となって、中間層で構造が変化し、変化した層で耐力の変動が大きいことである。

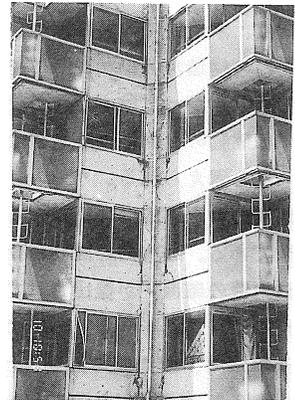
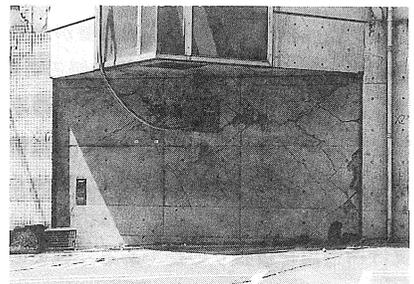
写真6 新基準による建物の被害

大破・中破した建物の大部分は旧基準による設計建物であるが、新基準による設計建物の被害例として写真6が示されている。新基準によって設計され、通常に施工された建物である。建物は崩壊しているわけではない。柱・梁のコア部分に亀裂が生じ、耐震壁・スラブにも無数の亀裂が生じている。現行の設計法の基本的な概念からいえば、損傷の程度は大きい、これくらいの損傷は地震動が非常に大きかったのだから許容されていたと思われる。しかし建

物の所有者と使用者にとって、これくらいの損傷が許容できるかどうかは問題がある。

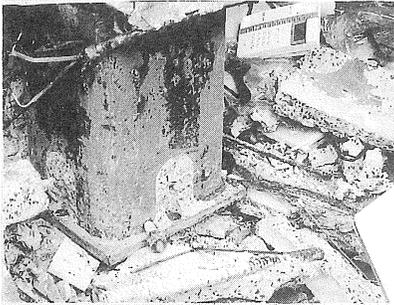
兵庫県南部の鉄骨系建物の被害は、倒壊・大破が457棟、中破が348棟、小破・軽微を含めると合計1,776棟である。特徴的な被害例として、露出柱脚部のアンカーボルトの破断がある。建物によっては建物全体が転倒したり、ずれたりという被害が生じている。写真7は建物全体がずれた例、写真8は、被害の原因が2階柱脚部の溶接部の欠陥かアンカーボルトの破断が明らかではないが、2階以上の部分そのまま落ちてしまった例である。被害の多くは露出柱脚部の破壊であり、埋め込み柱脚の破壊は比較的数字が少ない。地動の水平成分より生ずる建物の転倒モーメントが柱に与える軸力の変動が大きいこと

が考えられるが、もう少し細部に立ち入れば、いわゆるピン柱脚の設計仮定は実状はピンではなく、曲げモーメントの負担も実は可能で、実態にあった設計が必要である。

写真7 柱脚が破壊しずれた建物

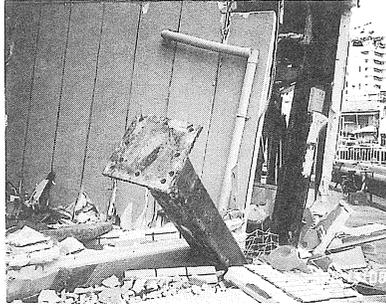
写真8 2階以上がずれて落ちた建物

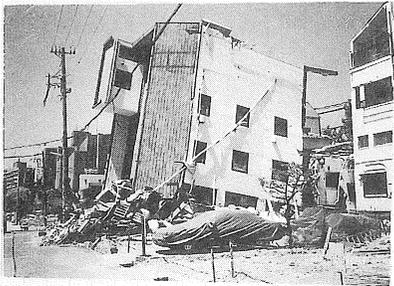
柱梁接合部近傍における溶接の欠陥による被害が多くみられた。写真9は2階柱脚部の溶接部で破断して建物の2階以上の部分が転倒した被害である。地震動によって生ずる部材の、軸力変動と曲げモーメントが大きかったことも事実であるが、柱梁接合部のメカニズムを柱通しにすればこのような被害は解決できると思われるが、ダイヤフラムをどのように施工するのか等の問題は多い。このような被害の解消は、溶接欠陥をなくするための施工のモラル向上と検査態勢と検査技術の向上も必要であるが、接合部をより合理的なメカニズムに改良していく必要がある。

写真9 2階以上の部分が転倒した建物

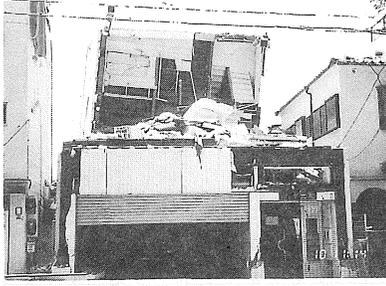
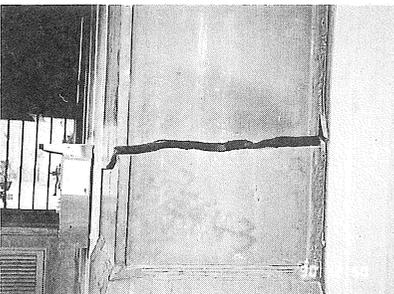
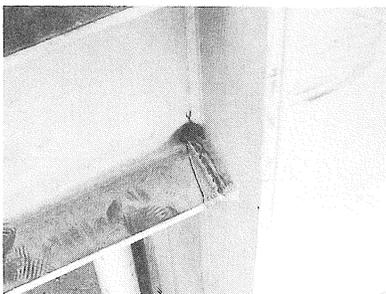
写真10は高層建物の鉄骨柱の破断と、柱梁接合部のH形

写真10 高層住宅の柱の脆性破壊と接合部の脆性破壊

鋼の下フランジ部の脆性的な亀裂破壊である。いずれも脆性的な破壊であることは、亀裂の状態から明らかである。建物全体に大きな被害のない建物でも、仕上げ材を取り、耐火被覆を取り払ってみると、柱梁接合部の梁端部の上・下フランジに写真10のような脆性的な亀裂が数多くみられたとの報告がある²⁾。その発生原因については、各研究機関において再現実験を含めて現在研究が進行中である。
