10. 平成 23 年 9 月の台風 15 号による名古屋市の浸水被害

廣内大助・堀和明・丸山陽央

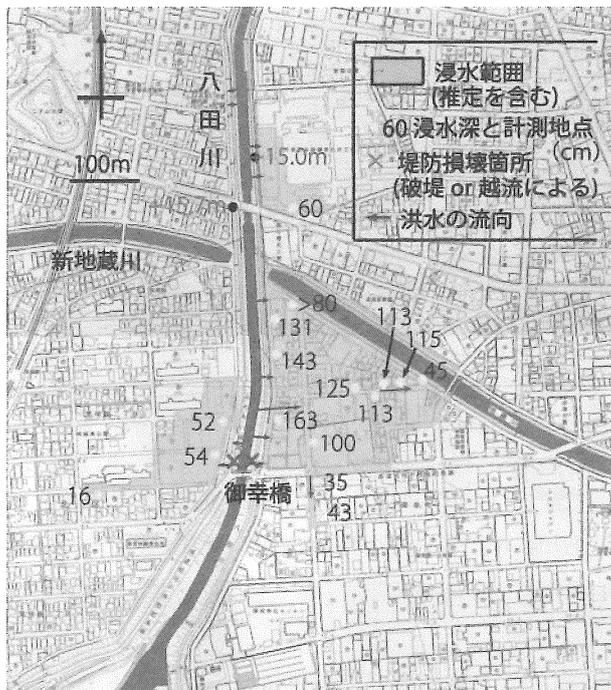
図 2 八田川流域の浸水被害 (1:2500 春日井市都市計画図)

この地区では、庄内川に北から合流する八田川の下流約 750m の範囲において越流が発生した（図 2）。越流は左岸の春日井市側と、右岸の春日井市南花長町、名古屋市北区東味鏡地区の一部であった。東味鏡での浸水は相対的に軽微であり、浸水深は 54cm 程度、堤防から幅約 100m の範囲であった。一方春日井市側の被害は大きく、浸水域は堤防から幅約 500m におよび、最大で約 163cm の浸水深で、一階の半分程度までが浸水する床上浸水があった（写真①～⑥）。

一方八田川は人工河川（木津用水）であり、今回の水害では氾濫域と地形条件との対応は明確ではなかった。今回最も被害が大きかった越流地点は、春日井市追進町から名古屋市北区東味鏡を結ぶ御幸橋の上流側である。この橋は下面が堤防上面より若干低く、上昇した八田川の水面が橋にぶつかり、兩岸の堤防側へ越流したことが原因である。またこの水位上昇に伴って、八田川の上流側数百 m に渡って越流が発生した可能性が高い。御幸橋上流側では、越流した洪水流が堤防の背面を大きく侵食し、兩岸とも決壊寸前であった。また左岸側の洪水被害が大きかった原因は（図 2）、左岸堤防が右岸よりも若干低かったためと考えられる（図 2）。さらに、東味鏡やその西に位置する 2000 年東海豪雨で大きな被害を受けた西味鏡での被害は殆どなかった。これは左岸の春日井市側へ流れた水が八田川と交差する新地蔵川へ流入したが、両河川の交差は新地蔵川が八田川をアンダーパスするトンネルとなっており、一定量以上の水が下流の名古屋市側へ流入できず、結果的に新地蔵川上流側に浸水域が拡大したためであろう。

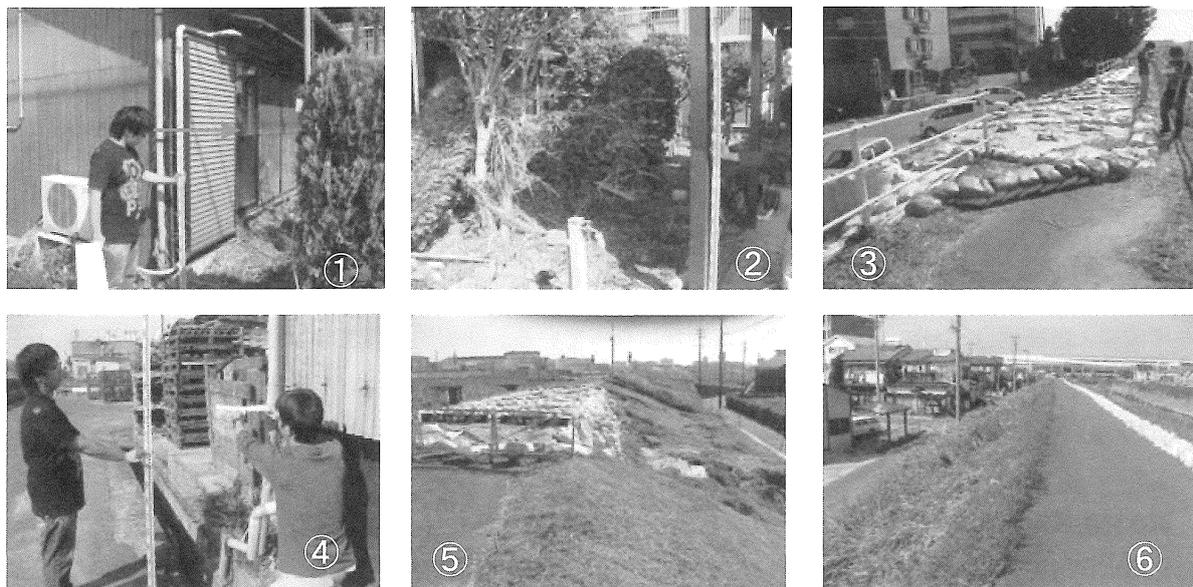
八田川左岸の浸水家屋①，②。①の浸水深は 163cm。③は左岸の越流地点（×），破堤寸前であった。④は 143cm、⑤右岸の越流地点（×）、奥が御幸橋。⑥右岸地藏川より上流でも多少越流した。堤側面の草が左へ倒れている。

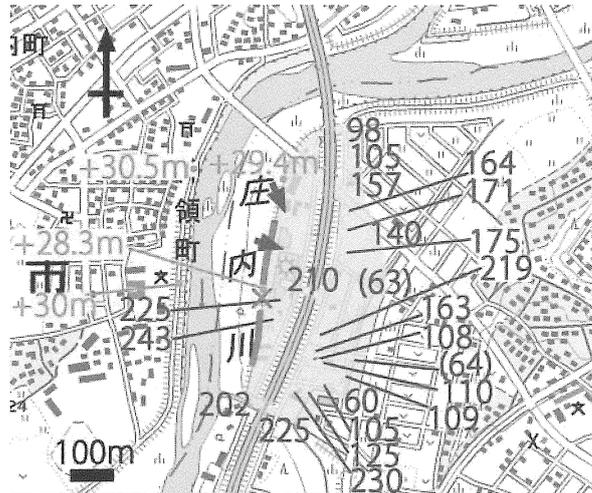
図3 守山区下志段味地区の浸水被害（数値地図 25000 瀬戸）

守山区下志段味地区では、庄内川の左岸で破堤した（図3）。被災地域の中心は後背湿地に新しく開かれた工業団地である。浸水深は最大245cmで軒並み200cmを越えており、一部取り残された人達には、ボートを使った救助が行われた。一方、被災地区を走る東名高速の堤体より東側へも洪水流が流入したが、東側は一段高い低位段丘の地形であり、浸水深は110～60cm程度と急速に減じている。従って浸水域は堤防から幅約250m、長さ約700mの範囲であり、主に後背湿地の被害が顕著であった（写真⑦～⑫）。

下志段味の破堤地点は、堤防が未改修で、堤防天面の高さが都市計画図を見る限り対岸よりも約1～2m低かったこと（図3）、また堤防法面が補強のない土手であったことが、破堤に大きく影響した。さらに低湿な後背湿地で湛水深が2mを越えるが、低位段丘上では湛水深は約1m未満となるなど、地形条件と湛水深には明瞭な関係が見られた。

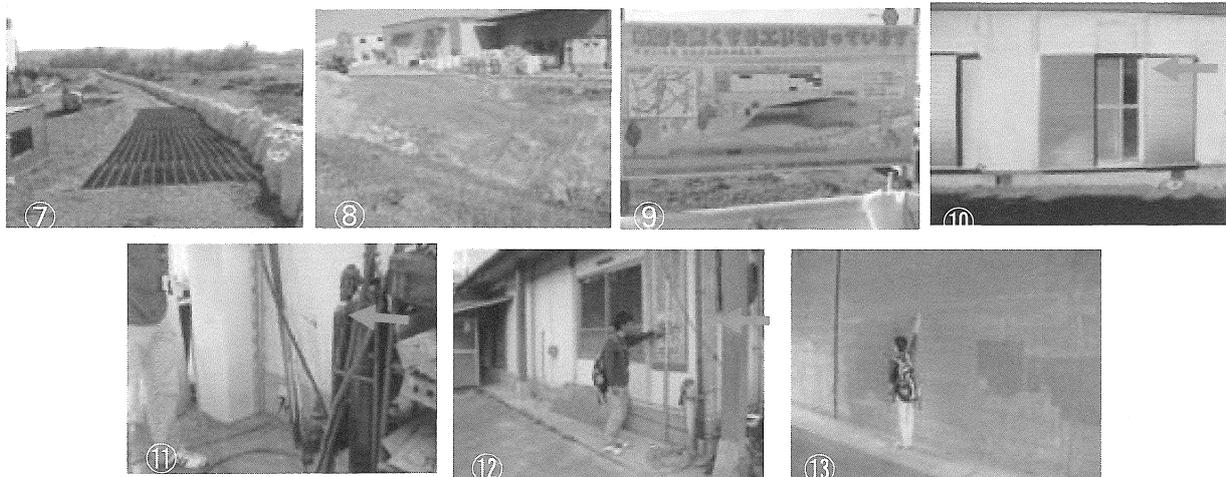
⑦左岸破堤・越流地点（×）、⑧破堤背後は落堀状になっている。⑨堤防補強工事中であった。⑩社員寮。浸水は225cm。⑪被災した工場敷地内70cm、道路から140cmの浸水。⑫164cmの浸水⑬東名高速下を横切る道路で210cmの浸水

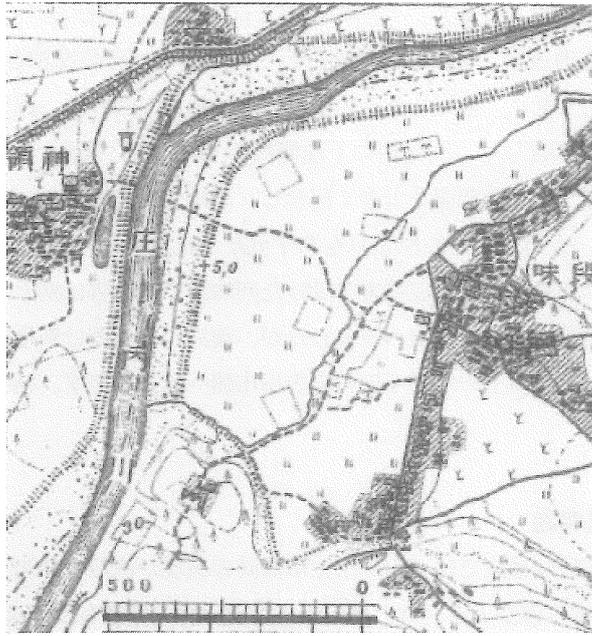
図4 大正十二年の下志段味地区の様子 (1:25000 地形図)

今回の水害では、守山区下志段味地区では、庄内川左岸堤防の破堤が直接の原因であった。しかしながら浸水域においては、後背湿地でより湛水深が大きいなど地形条件と湛水深との関係が明瞭であった。この後背湿地は、大正 12 年の地形図（図 4）を見ると広く水田として利用されている。また 1948 年に米軍によって撮影された航空写真（写真 1）を見ても、居住には向かない低湿な環境であることがわかる。正確な時期は不明であるが、比較的近年まで水田として利用されていた場所を造成し、工業団地が形成されたのであろう。現在堤防の改良が進行しているが、後背湿地という地形条件が根本的に変わることはない。従って今後も破堤や内水氾濫が発生した場合、その影響が顕著に現れる可能性が高い地域である。

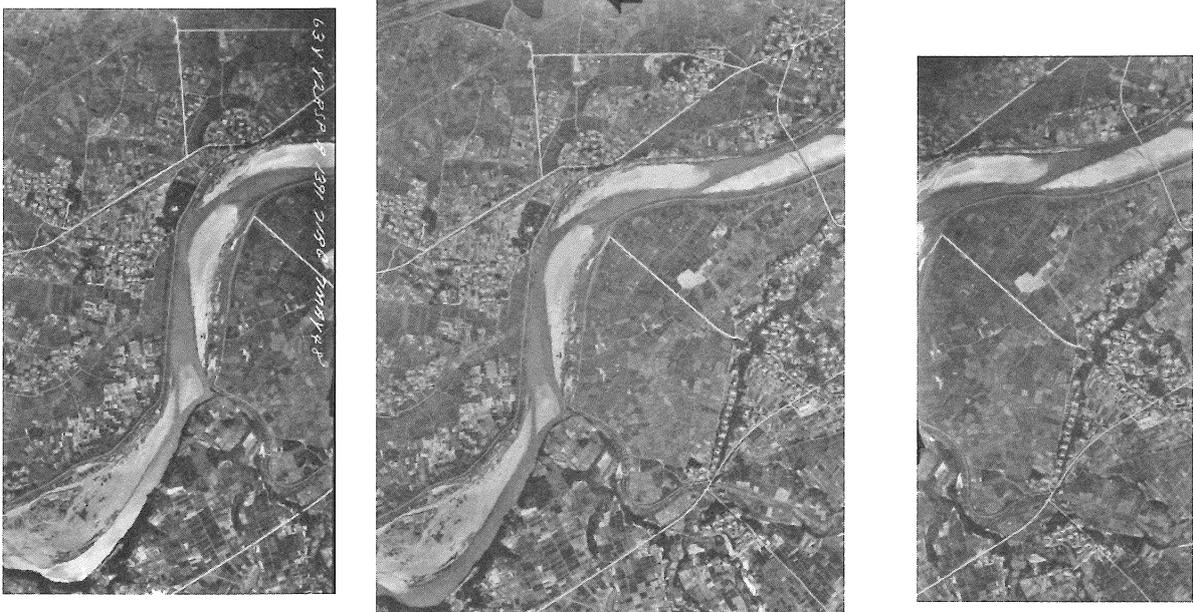
1948 年 米軍撮影 (1:10000) : R1391-63 ~ 65

今回 200cm 以上の浸水が見られた範囲 (図3 参照) は全て水田として利用されていた後背湿地である。

写真1 被災地域周辺の米軍空中写真. 浸水地域は後背湿地であることがわかる。

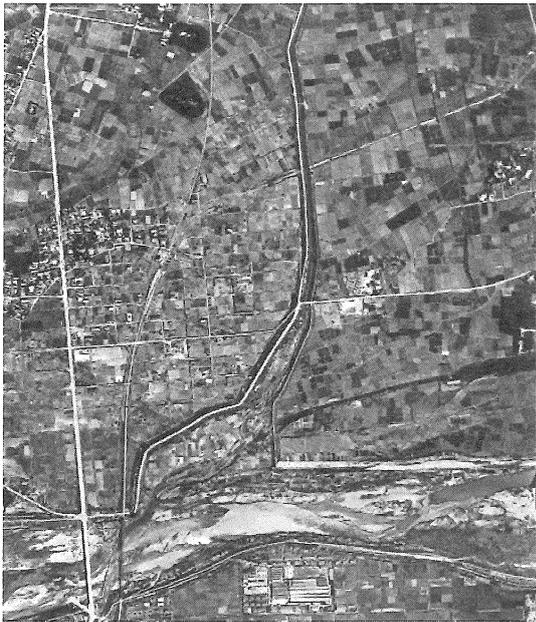
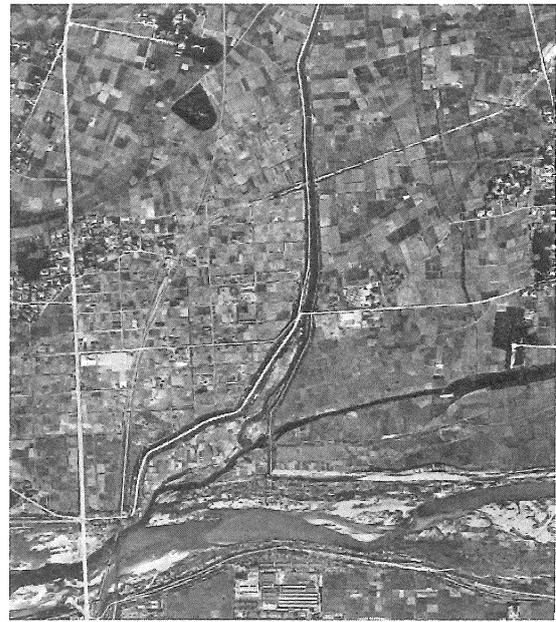
1946年 米軍撮影 (1:10000):M148-A-7,147, 148

名古屋市北区や春日井市では、八田川の越流が直接原因であった。浸水域と地形条件との関わりは顕著ではなく、八田川をアンダーパスする新地蔵川の上流側がより深く湛水するなど、人工構造物の影響により浸水域や深さが決まっている。現在両河川は交差するが（図 2）、1946 年撮影の航空写真（写真 2）では、両河川は直接庄内川へ流入していた。増水時の排水不良を解消するために、1952 年から地蔵川を新川へ排水する新しい流路への付け替え工事が開始し、1968 年に完成している（鷺見、2008）。今回はこの交差が、氾濫水の滞留に関与している可能性が高い。この地域は 2000 年東海豪雨でも湛水が報告されており、水害に対してはやはり脆弱な地域である。

写真2 画面左の南北の道路は犬山街道で東西の庄内川に架かる橋が水分橋。橋の東側で南流してきた八田川と西流する地藏川が庄内川に合流していた。
