14. 中国雲南省Ludian地震震央近傍観測点周辺の建物被害要因

呉 浩

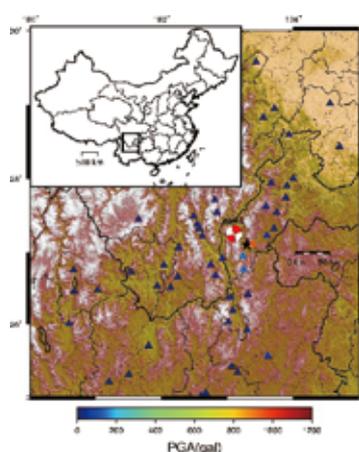
図1 本震時PGAの分布

この地震で中国の強震観測網China Strong Motion Networks Center (CSMNC) の74個所の観測点で記録が得られた。これらの記録を解析し、各観測点での最大加速度PGA、加速度スペクトル及び震央に一番近い観測点—053LLTの波形をそれぞれ図1、2、3に示した。図1からPGA、図2から加速度スペクトルがほかの地点より単独で大きかったことが分かる。龍頭山観測点053LLTの波形には22秒から25秒の間に二つの大きなパルスが見られ、断層が2回に渡って大きな破壊が起きたと考えられる。また、大きな揺れが約5秒程度しかないので、身を守る退避行動の時間が足りなくて多くの被害者が出る原因の一つだと考えられる。一方、PGVは90.6cm/sで、SI値は86.3cm/sで、計測震度は6.5である。これらの指標もPGAのように、龍頭山観測点のみで大きかったのに対して、ほかの観測点ではすぐ小さい値になる。そこで、龍頭山で建物被害が甚大だった原因と龍頭山の地震動記録が大きかった原因を明らかにするために現地調査を行った。

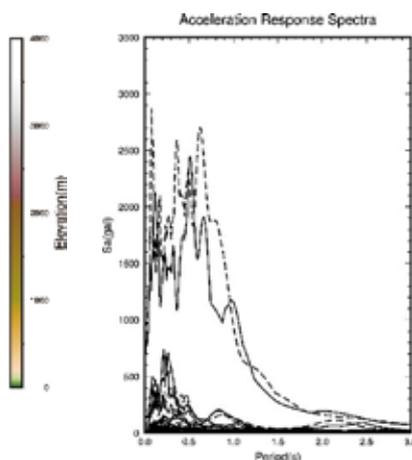
図2 加速度応答スペクトル

ん断破壊と判る。次に、写真4に示したように建物短辺側が西側へ傾き大きな亀裂が入っている。これは図2に示したように東西方向の0.3秒～0.5秒での応答が南北方向より大きいことと、図3に示した東西方向の波形の振幅が南北方向より大きかったこと一致する。次に、写真5より建物の屋上にある小屋の被害が大きかったことが分かる。これは“むち振り現象”によると考えられる。つまり、屋上小屋の質量と剛性が低層より急に小さくなるため、下層と同じ外力に対して屋上の変形が下層より大きいことに原因である。最後に、写真6に建設工法の例を示す。写真6左はレンガで造られた壁であり厚さも通常の1/2～3/4しかない。また、写真6右は一旦コンクリートの梁と柱のように見えるが、割れ目の中を見ると、レンガ造と分かる。つまり、レンガ造の上をセメントで梁や柱のように見せかけた構造であることが分かる。このことから大きな被害の原因の一つは写真6に示されるような耐震性の低い工法にあると考えられる。

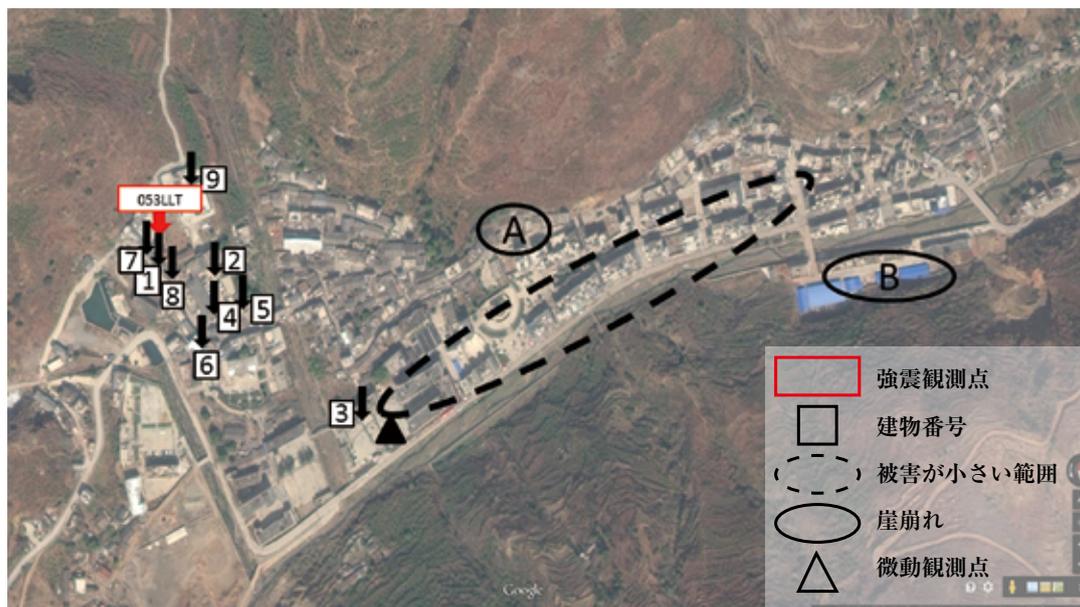
写真1 龍頭山観測点053LLT近くの被災状況（Google mapより）

た2014年11月10-11月11日の二日間で行った。調査内容は、建物被害の状況及び被害があった地域の地盤特性である。調査範囲は写真1に示す龍頭山観測点を含む山間部の約300m×800mである。現地で建物が撤去された更地がよく見られた。特に、新聞記事では土蔵建物がほぼすべて倒壊したと報じられたのに対し、写真1に示した範囲では一軒も見当たらなかった。さらに、建物被害が甚大だったのは写真1に赤矢印で示した龍頭山観測点を囲む300m×300mの範囲のみである。写真1に建物被害が小さかった範囲は破線楕円で示す。この範囲の建物は3～6層で、外観より新しく建てられたと思われる。建物被害が小さかった理由は建物がより新しいためなのか観測点近くの地盤特性のためなのかを地盤調査で確認する必要がある。また、実線楕円で示した地域では崖崩れが発生した。黒矢印で示したのは被害が大きかった建物の場所である。次は建物被害の特徴を分類して原因を分析することにする。

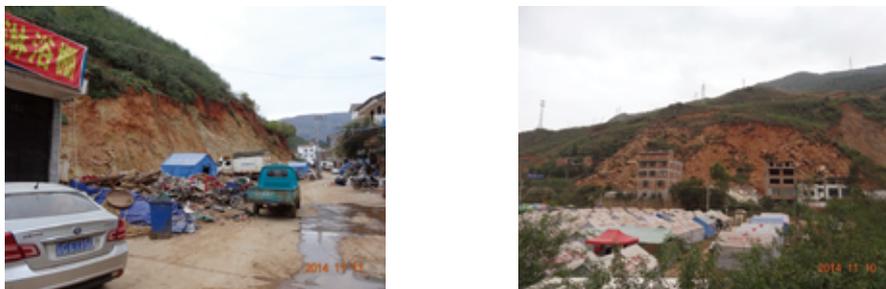
調査範囲の二箇所では崖崩れがある。写真1のAとBに示す崖崩れの様子を写真2に示した。崖崩れが起きた場所は数棟の建物が埋められたが、建物が集中している場所ではない。

写真2 崖崩れ（左は写真1のA、右は写真1のB）

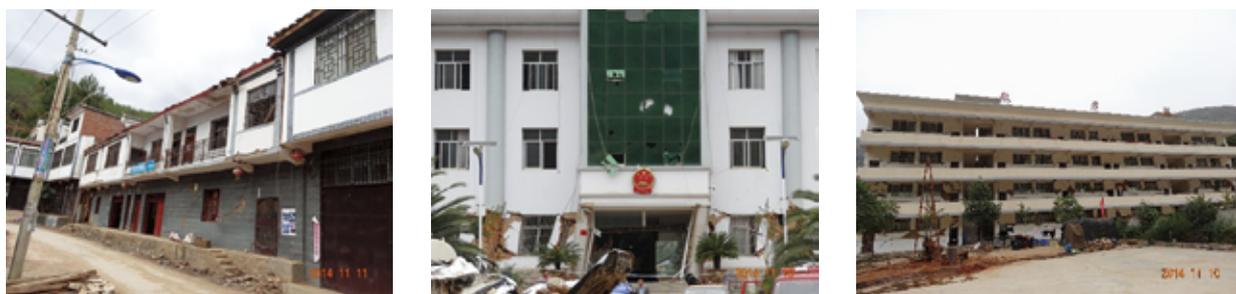
次に建物自体の耐震性について調査した。被害の原因を明らかにするために建物長辺側の被害、建物短辺側の被害、屋上の小屋の被害及び建設工法について外観より調査した。写真3に示したように建物長辺側の壁に亀裂と変形が見られる。これは建物長辺側が窓、扉などの大きな穴が開いているため、剛性が低く、地震動によるせ

写真3 建物長辺側の被害（左：建物1；中：建物2；右：建物3）

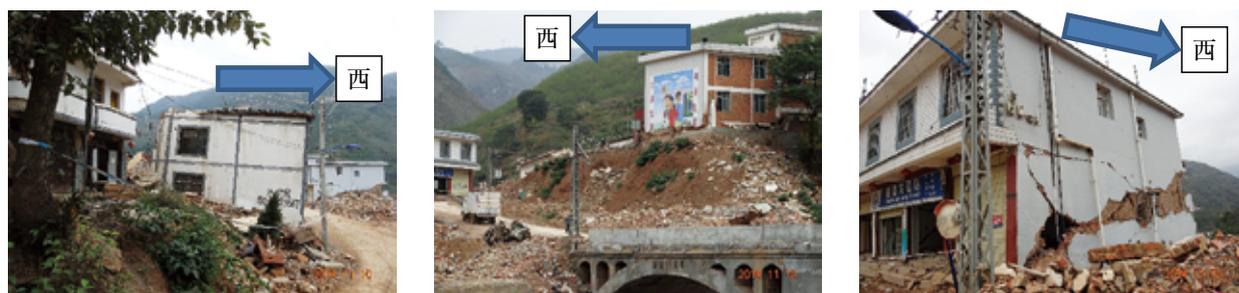
写真4 建物短辺側の被害（左：建物4；中：建物5；右：建物6）

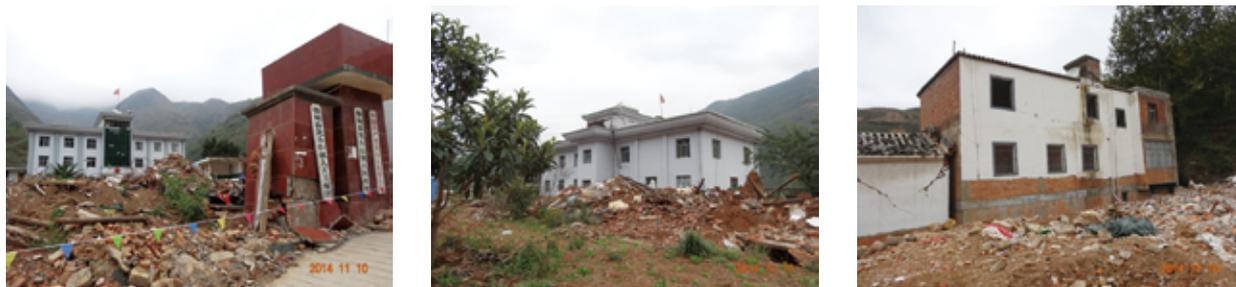
写真5 屋上の小屋の被害（左：建物2の正面；中：建物2の裏面；右：建物7の裏面）

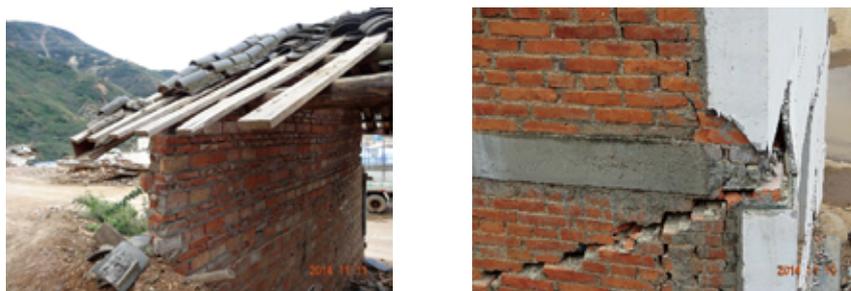
写真6 建設工法（左：建物8、右：建物9）

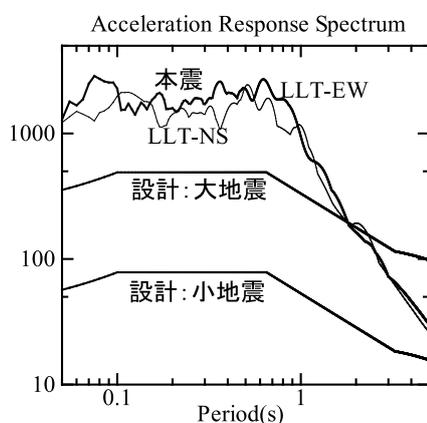
図4 設計と観測応答スペクトル

耐震設計基準について検討した。図4に示したのは龍頭山観測点における本震の応答スペクトルと耐震設計時考慮する応答スペクトルの比較である。小地震の設計応答スペクトル（50年間超える確率は63%）は無論、大地震に対する設計応答スペクトル（50年間超える確率は2～3%）よりも本震スペクトルが大きく上回ったことが分かる。このことは建物が国の耐震基準に従って設計しても今回のような地震に倒れることは驚くべきではないだろうか。

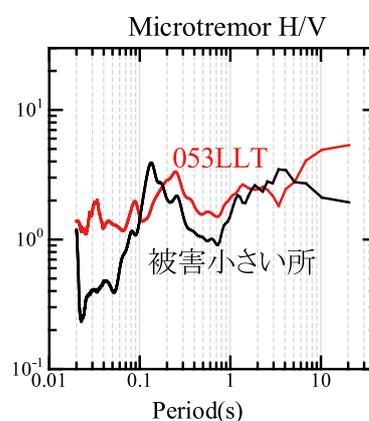
図5 地盤特性の違い

龍頭山観測点と被害が小さい地域で微動を観測して求めたH/Vの比較を図5に示す。龍頭山観測点で地盤の卓越周期0.25秒で、被害の小さい地域で地盤の卓越周期は0.13秒よりちょっと長いことが分かる。龍頭山観測点で地盤の卓越周期は建物の固有周期と近くて共振で被害が多かった原因の一つのではないかは、今後微動観測地点の地震動を推定してどんな特性があるかは確かめる必要がある。
