最大荷重到達前の繰り返し载荷を受ける矩形鋼製橋脚の耐震性能に関する実験

愛知工業大学 正会員 ○嶋口儀之 愛知工業大学 正会員 鈴木森晶
 愛知工業大学 学生会員 鈴木洋平 愛知工業大学 正会員 宗本 理

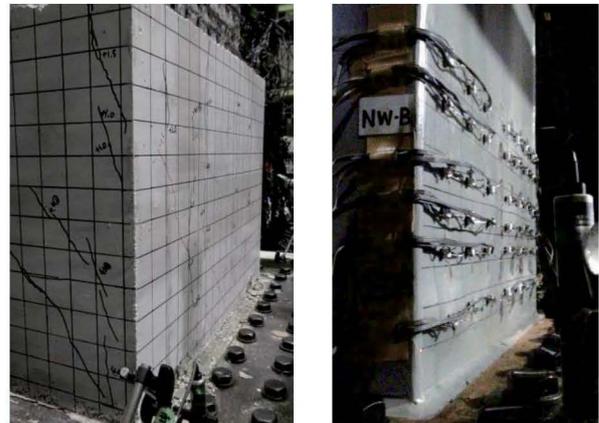
図-4 供試体損傷状況

図-3(a)より、橋軸方向では、根巻コンクリートが無い場合、 $\pm 4\delta_y$ を3回繰り返した時点では、1回目と比べ荷重の低下は約1%であり、定規をあてて確認できる程度のわずかな座屈が生じた。根巻コンクリートが有る場合3回目の繰り返しの時点で約7%、5回目で約20%の荷重低下が見られた。繰り返し回数が増えるごとに、図-4(a)のように根巻コンクリートのフランジ、ウェブ面および天端のひび割れが進行したが、座屈など橋脚自体の損傷は確認できなかった。その後、6回目の繰り返し載荷において基部付近にクラックが発生し、急激な荷重低下が見られた。

(a)根巻コンクリートの亀裂の状況
(b)局部座屈の進行状況

図-3(b)より、橋軸直角方向では、根巻コンクリートが無い場合、3回目の $\pm 4\delta_y$ の時点で1回目と比べ約2%の荷重低下が見られ、図-4(b)に示すように目視で確認できる程度の局部座屈が生じた。根巻コンクリートを設置した場合、橋軸方向と同様に座屈の発生は確認できないが、3回目の $\pm 4\delta_y$ において約3%、6回目で約10%荷重が低下し、最終的に11回目の繰り返し載荷において、クラックの発生により急激に荷重が低下した。
