3. 実験雑記

3.1 技術員のページ vol. 12 -2 軸振動台紹介-

3.2 失敗例と改善策

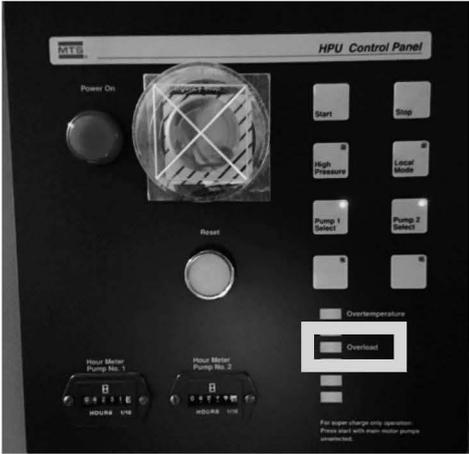
<p>トラブル名</p> <p>MTS 油圧ポンプの電源トラブルによるポンプ停止</p>			
<p>発生日時</p> <p>2019年3月25日16時頃</p>	<p>発生場所・箇所</p> <p>1F MTS ポンプ室内分電盤</p>	<p>被災者</p> <p>無し</p>	<p>報告者</p> <p>嶋口儀之</p>
<p>トラブル内容 (出来るだけ詳しくまた図示等を交え解り易く記入)</p> <p>MTS1000kN アクチュエータ2基を使用した加振試験のため、ポンプ2基を運転していたところその内1台(#1)がエラーにより自動停止していた。#2ポンプには異常がなく試験中の油圧低下は起きなかったが、取り外し作業終了後に停止しようとしたところ止まっているのを発見した。</p> <p>1F MTS ポンプ室内コントロールパネルのOverloadのエラーランプが点灯しており、リセットボタンを押してもエラーを解除できない状態だった(写真-1)。</p> <p>MTSサポートに対応策を確認し、エラーは解除できたが、再起動しようとすると同様のエラーが発生し、ポンプのモーターが起動しない状態であった。</p> <p>電話での対応では復帰ができなかったことから、翌日MTSサポートに現地での原因調査・修理を依頼し、最終的に切れていたヒューズ(LPJ-90SP)を交換することで起動可能となった(写真-2)。</p> <p>トラブル状況および復帰までの詳細については別紙に示す。</p>

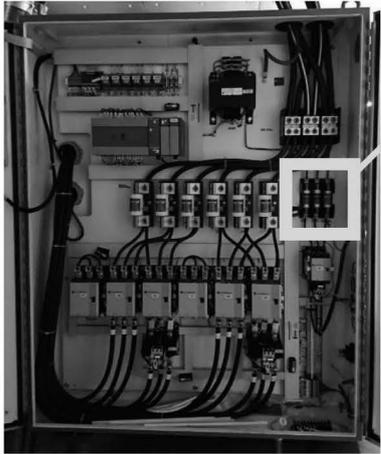
<p>写真-1 HPU コントロールパネル</p>		<p>写真-2 分電盤内</p>	
<p>被害状況</p> <p>加振試験の開始予定が4時間ほど遅れた。</p>			
<p>原因</p> <p>#1ポンプ分電盤内のヒューズ(LPJ-90SP)が切れていたことによる電源トラブル。</p>			
<p>対策</p> <ol style="list-style-type: none"> 1. ヒューズが切れた場合に備えて、予備の部品を用意しておく。 2. 今回の事例を掲示し、再発した場合に対応できるようにする。 3. MTS アクチュエータシステムは導入から20年が経過するが、制御システム以外のポンプ、アクチュエータ本体、電源設備についてはメンテナンスがされていない。完全に故障した場合、更新には多額の費用が必要となるため、今後のメンテナンス計画について検討する。
