1974年伊豆半島沖地震の震害について

飯田 汲事*、 正木 和明*

Earthquake Damage Caused by the Earthquake off
the Izu Peninsula, 1974

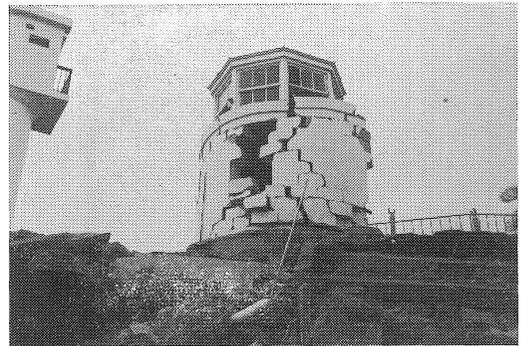
石廊崎 震源に近い石廊崎では震害が大きかった。燈台付近では神社の石燈籠が東北方へ倒れ、鳥居の石材支柱の中央が割れていた。石ブロックの航路標識の建物は鉄筋が入っていなかったため割れて傾き基礎もガサガサになった(写真1)。燈台は裏側に少しひび割れができ

1. 石廊崎旧航路標識建物の破壊

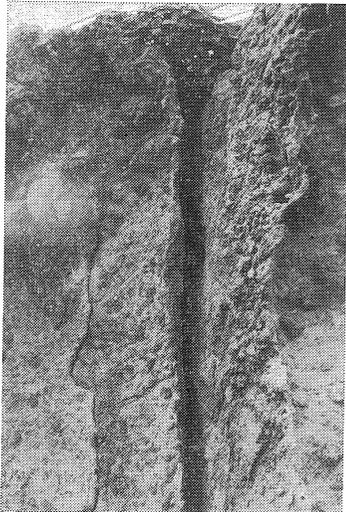
ていたが無事であった。付近の道路や塀なども亀裂が入り、著しくずれて食いちがっている部分もあったが、この付近は地震断層上にあったため被害がひどかったものと思われる。神社のある海岸岬の岩盤には開口した新しい割れ目がみられた(写真2)。

2. 石廊崎神社付近の岩盤の開口

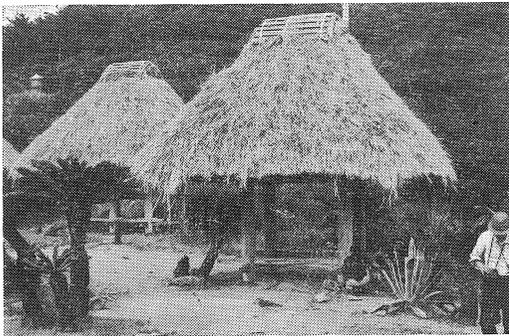
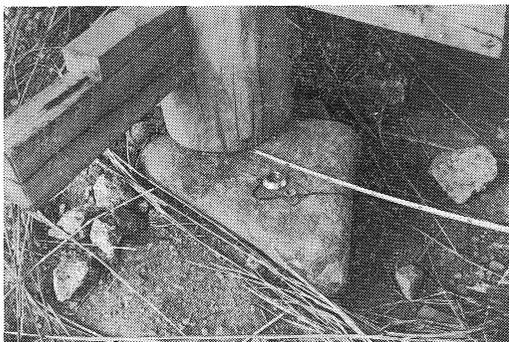
ここでは窓ガラスの被害はなかったが塀や壁のレンガが崩れ落ちていた。植物園の前や付近に藁屋根の東屋が4本の丸柱で石台上に支えられて建っていたが、柱が土台上を中心に北東ないし東北東方向にずれ（写真3）、反

3. 石廊崎植物園付近の東屋の移動廻転

時計廻りの廻転がみられた。ずれ変位が最大約20cmもあった。落石によるコンクリートの電柱にも被害があった。

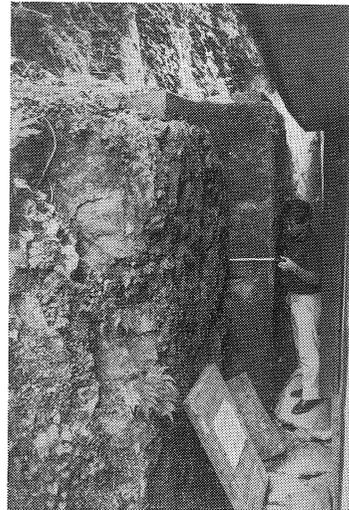
っていたので、実動はもっと大きかったのであろう。高さ9mの測風塔にひびが入り、鉄塔が10cmも浮上った。木造の測候所では戸棚が倒れたりずり動いたりして、中の書類や書籍はメチャメチャに散在したとのことであった。地割れが到る所にあり、短周期の振動が卓越した形跡がみられた。石廊崎の波止場付近では岸壁が25cmも沈降したところがあり、付近の売店は落石によって被害をうけ、潰されたものもあった。稲葉幸雄氏宅の裏側の岩盤に断層のずれが現われ、最大水平変位が約42cm、垂直変位が約20cmであった。（写真4）。家屋が反時計方向に廻転し（S20°E）ねじれたため約30cmもずれて隣の家同志の棟がくい込んでいた（写真5）。

4. 石廊崎稲葉氏宅裏の岩盤に現われた断層の約42cmの水平ずれ

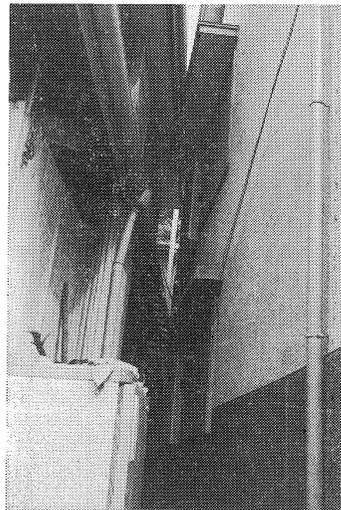
5. 石廊崎稲葉氏宅と隣家との接触

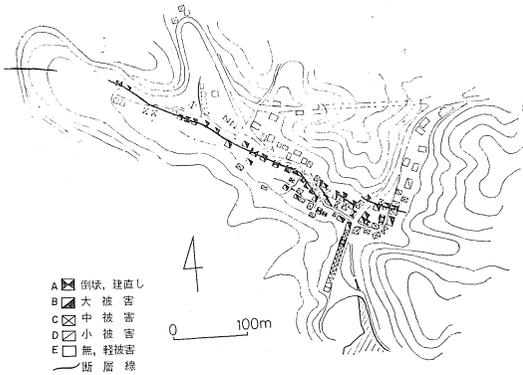
石廊崎における家屋の被害特に断層上での被害が大きかった。家屋の被害状況を示したのが図1である。この

図一 石廊崎における家屋被害状況

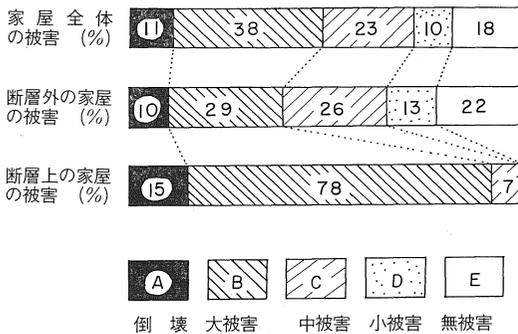
図二 石廊崎における家屋の被害の割合と断層上及び断層外家屋の被害 (%)

図からわかるように断層から離れるにつれて被害が小さくなったが、その割合を示すと図2のようになる。大・中・小の被害、無被害の区別を示したが、Aは倒壊及び倒壊に近いので建直した家屋で被害率90%以上のもの、Bは被害率50~89%に及ぶもので大被害とし、Cは25~49%の被害率で中被害、Dは10~24%の被害率で小被害、Eは無被害またはごく軽微な9%以下の被害率を示すものを表わした。家屋全壊率は断層上で15%、断層外で10%となり、石廊崎全体で145棟のうち16棟が倒壊したので全壊率が11%となり大被害をうけた55棟を考慮すれば被害率は30%となり、33棟の中被害家屋までを考慮すれば被害率は約41%となる。この場合被害率は全壊棟数に大被害または中被害までの棟数の半分を加え総棟数で割った百分率である。ここに示した家屋の棟数は現地では詳細に調べたほか航空写真などで検討して出した値である。

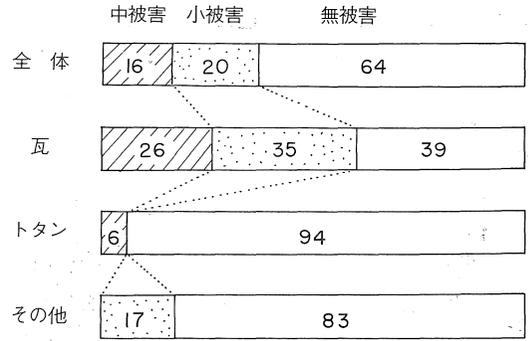
屋根の被害が到る所めだったが、その被害状況を種類別に示したのが図3である。瓦屋根の被害は26%、トタン屋根の被害は6%となり、瓦屋根の被害が大きかったことがわかる。また家屋の被害の程度で壁や床の状況を示したのが図4である。50%以上壁が落ちたのを大被害、50以下のものを中被害としたが、大被害を受けた家屋が

図三 石廊崎における屋根種別とその被害の割合 (%)

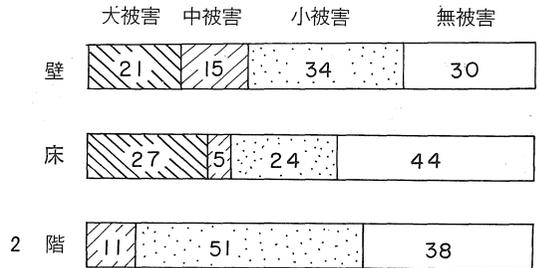
21%、中被害を受けた家屋が15%であった。また床に100%の亀裂の入ったものを大被害、亀裂はあるが割れてふくれ上らないのを中被害としたが、大被害は27%、中被害は5%となって大被害をうけたものが多かった。

図四 石廊崎における壁、床、2階の被害の割合 (%)

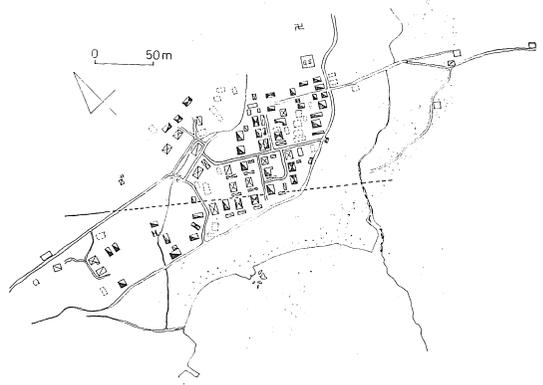
図五 入間における家屋被害の状況 記号は図一と同じ

は家屋の60%以上が厚い砂質盛土上にあるためにほぼ一様な大きな被害となったものと思われる。この地区を断層が通るためその付近での被害も多かった, 家屋の土台石が25cmも動き大黒柱が21cmも大きく移動したため床がずって壊れたのに上部構造はあまりこわれていない例も

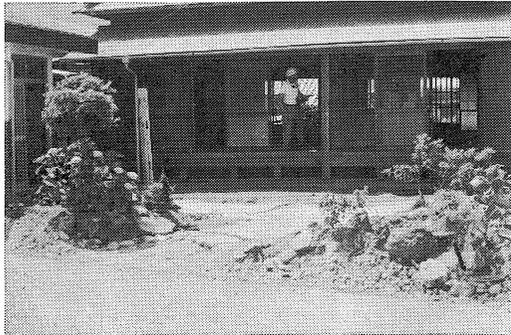
6.a 入間における土台の移動した家屋

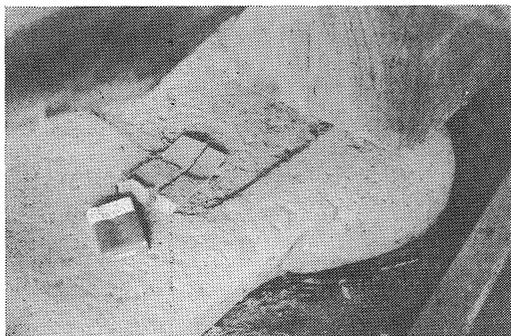
6. b 土台石上の大黒柱の移動

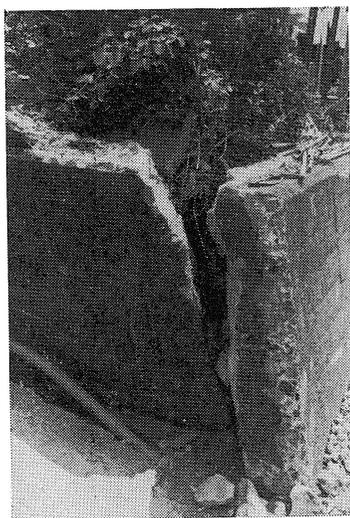
7. 入間のコンクリート塀の破壊

多かった(写真6), コンクリート塀(写真7)やブロック塀が倒れたり, ブロック造り家の全壊, 鉄骨造りの家も被害をうけ傾いていた。神社の石燈籠が倒れ石垣や石段も崩れ落ちた。社殿の一部が破壊された。

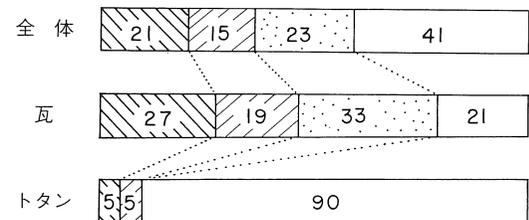
屋根の被害率を石廊崎の場合と同様に示すと棟瓦, 平瓦の落ちた大被害率が21%, 棟瓦がいざり, 平瓦が少し落ちた程度の中被害率は15%, 数枚の平瓦がいざり程度の小被害率は23%, 無被害が41%となっている。それらの関係を図7に示した。瓦屋根では大被害を受けたもの27%, 中被害のものが19%, 小被害のものが33%, 無被害

図-7 入間における屋根種別とその被害の割合(%)

害のものが21%となっている。トタン屋根の大被害は僅か5%で, 90%が無被害であったことから, 屋根の軽いものは被害が軽かったといえる。これらは震害を考える上に地震動による家屋の振動特性として考慮しなければならない。

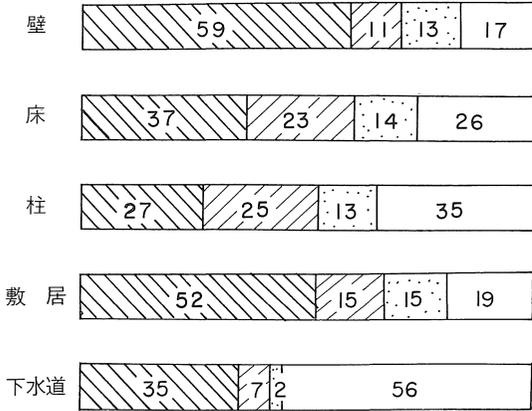
家屋の壁や床の被害については図8に示したが, 石廊崎と同様にその被害率を分類して示せば, 大被害率は59%, 中被害率は11%となり, 床の大被害率は37%, 中被害率は23%にもなっているので, 石廊崎の場合よりもいずれも大きな被害を生じたものと考えられる。また敷居などの大被害率も大きかったので, 地盤の地震動の激しさがうかがわれる。海岸では巨大な落石が多かった(写真8)。

図一八 入間における壁，床，柱，敷居，下水道等の被害の割合(%)

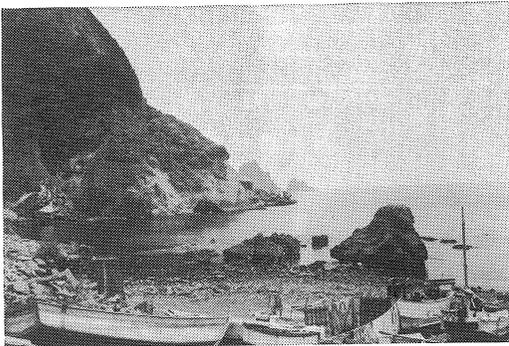
8. 入間海岸における巨大落石

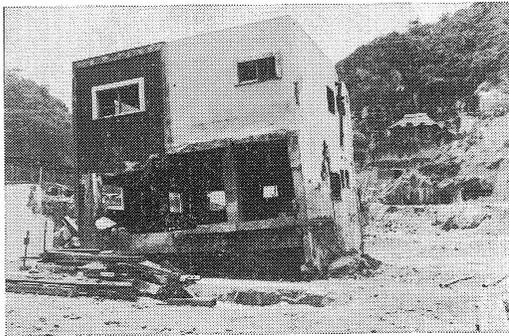
中木 約5万 m^3 という大量の土砂が瞬時にすべり落ちて家屋を押し潰したというから、土砂落下は非常に速かったといえる。この地すべりにより鉄筋の3階建の家も2mも南に移動し、1階が直径23mmの鉄筋をまるだしにして潰れていた(写真9)。土砂の下敷になった家か

9. 中木の地すべり地における鉄筋コンクリート造り3階建の被害

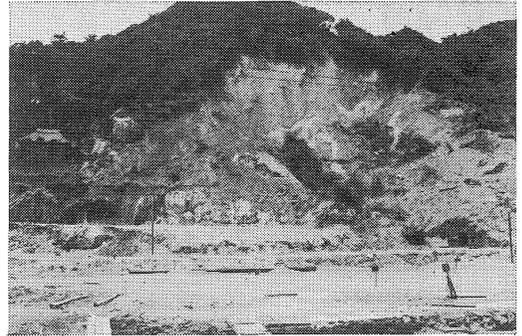
らガスもれに引火し火災が発生したようで5戸焼失した。地すべりの滑落部(写真10)のすぐ横の斜面には無事で残された老人クラブの集会所の葺屋根の建物が人目をひいた。地すべりに巻き込まれた部分以外の建物は、

10. 中木における地すべり地域

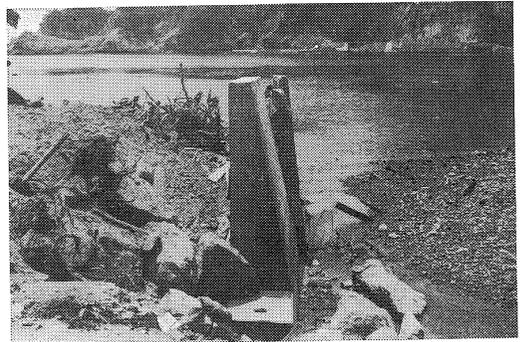
それほど壊れていないが、海岸のコンクリート防波堤岸壁が割れて北北西方向に50cm以上も移動し(写真11)、また栈橋が約20cm沈下、約7cm南へずれる変動もみられた。巨大な落石でライトバンが潰れた(写真12)が人命には別条なかった。石垣や屋根瓦も多く崩れて落下した。石廊崎から中木部落へ入る手前の道路わきに立っていたコンクリートの電柱は落石により根元付近が破壊され鉄筋をむき出して曲り(写真13)、水平に65cmもずれたが電線に支えられて直立していたのが目についた。

11. 中木における岸壁の破壊と落石

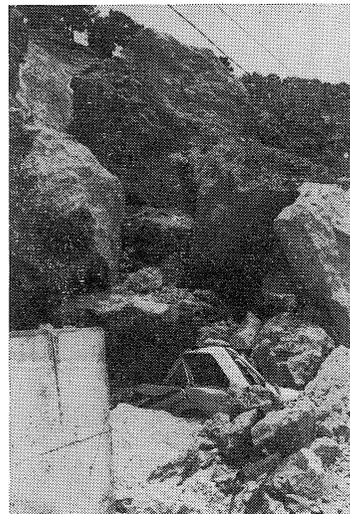
12. 中木における落石による自動車被害

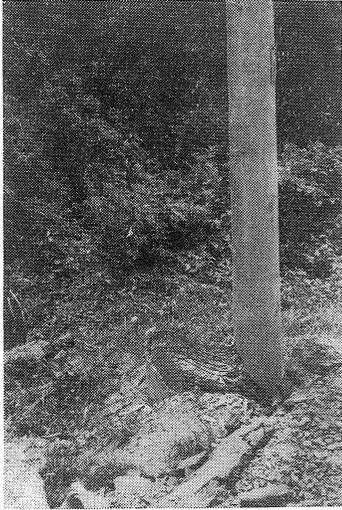
13. 電 柱 の 破 壊

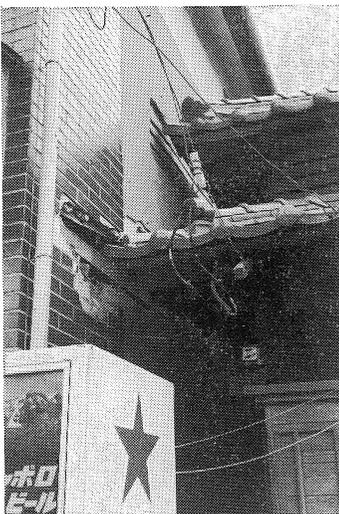
田 牛 海岸部や低地における家屋の被害が多く、ねじれ、廻転、移動などもあり隣家同志がくつつき棟が他の家の壁をつき破っている例も見られた（写真14）。また土蔵の被害がめだった（写真15）。家屋の倒壊がない場合でも家具類の破損が多かった。長谷寺では長さ2 m余の門柱の片方が下から $\frac{3}{8}$ の所が折れて落下した。また重要文化財に指定されていた等身大の仏像が前方に倒れ、墓石の大半が転倒した。

14. 田牛における家屋の接触被害

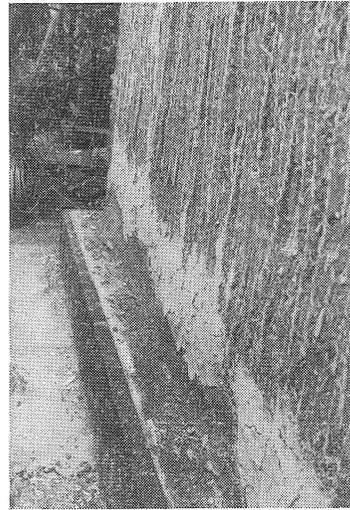
15. 田牛における土蔵のずり被害

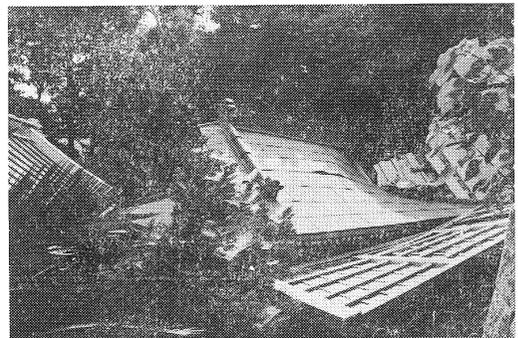
吉 田 崖くずれや塀の崩壊で家屋の被害が若干あったが、あまり大きな被害はなかった。神社の本殿が落石により倒壊、社殿も半壊した（写真16）。石燈籠は全部倒れた。

16. 吉田における神社の倒壊

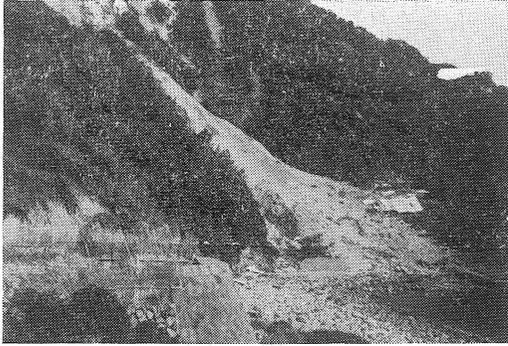
落 居 地すべりによる家屋の被害（写真17）が若干あったが、地すべりがなかったところでは斜面でも石垣や家屋は無事であった。瓦屋根の被害がめだった。

17. 落居における地すべりによる家屋倒壊

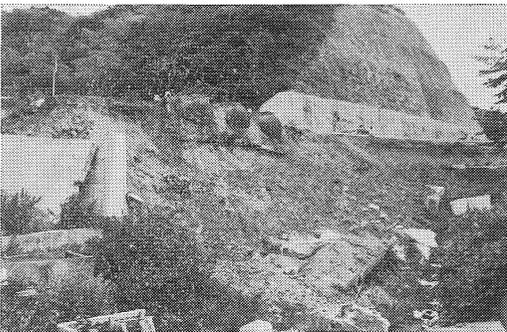
子浦 妻良と同様に山ぎわの家屋はあまり被害はなかったが、小川沿いの田圃造成地では家屋の被害はかなりあり、ねじれや移動もあり、土蔵の被害もめだつた。擁壁の崩壊により露出した石油タンク（写真18）があったが石油の流出被害はなかった。

18. 子浦における擁壁の崩壊による石油タンクの露出

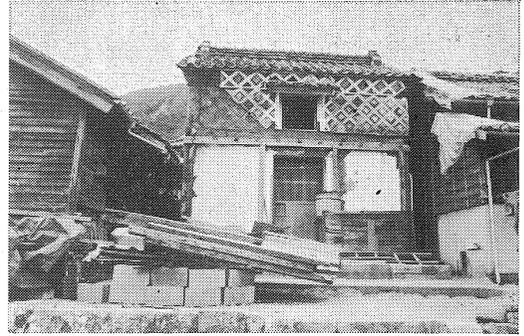
伊浜 崖くずれや石垣の崩壊、瓦屋根の破損がめだつたほか土蔵の被害（写真19）は他のところと同様になりあった。田圃わきの墓石の転倒方向はメチャメチャであり、そこでの地盤における地震動の激しさを示していた（写真20）。

19. 伊浜における土蔵の破損

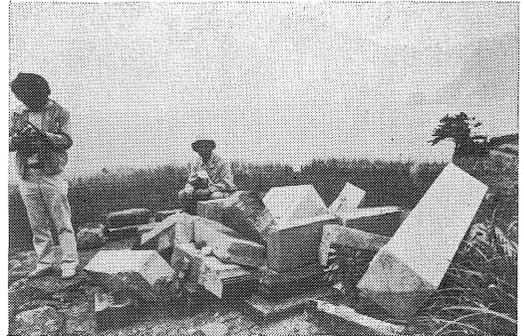
10. 伊浜における落石の転倒

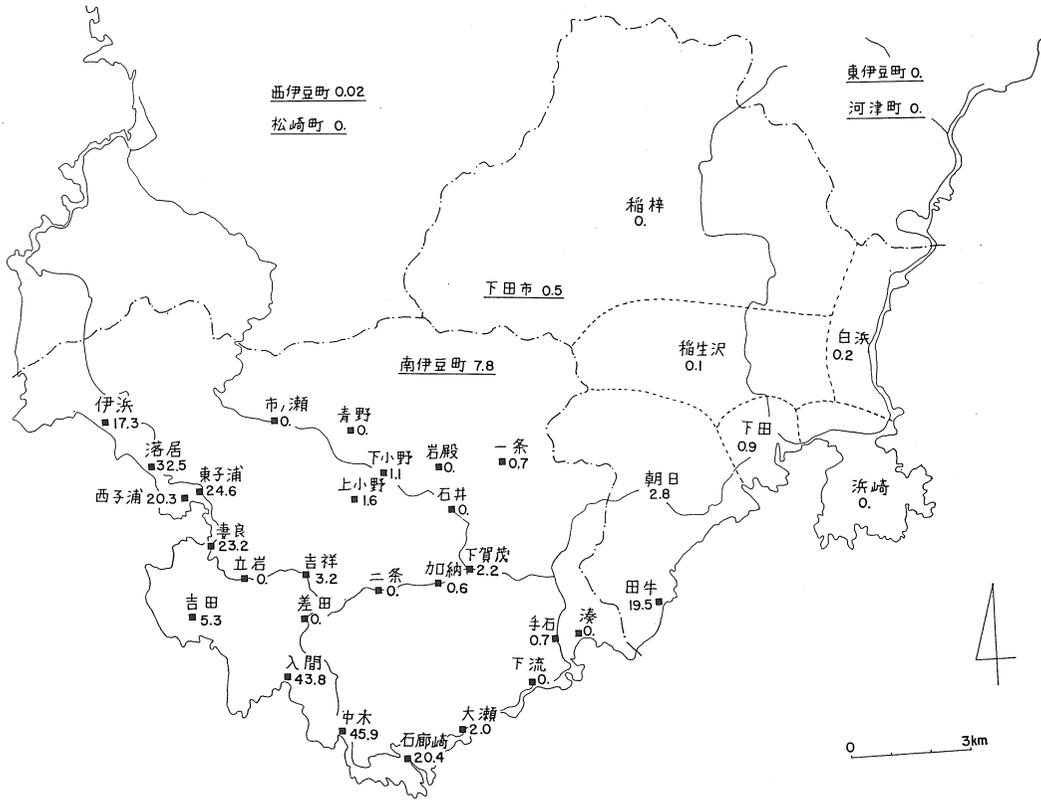
今回の地震による全体の家屋被害を示したのが図9である。ここには表1に示したように家屋被害率は全壊数に半壊数の半分を加え総戸数で割った値の百分率をもって示した。ただしこの場合総戸数として世帯数を用いたが、現地の調査では総戸数が正確につかめないところもあったので市町村役場で発表されていた数字を用い総戸数と大差ないものとして取扱った。今回の地震による被害は表1及び図9よりわかるようにその大部分は南伊豆町と下田市の一部に限られ、東伊豆町や西伊豆町では比較的軽微であった。被害率は南伊豆町全体で7.83%であり、下田町で0.52%であったが、西伊豆町では0.02%、東伊豆町では0.0%であって、震源に近かった所と地盤の悪い所に被害が集中した。被害は南伊豆町でも西海岸寄りの方に大きく、内陸へ進むにつれて少くなっている。

他では割合に小さかった。被害率が15%以上に達した所は中木45.9%, 入間43.8%, 落居32.5%, 東子浦24.6%, 妻良23.2%, 田牛19.5%, 石廊崎20.4%, 西子浦20.3%, 伊浜17.3%である。西海岸でも吉田は5.26%と小さく, また南部海岸の湊や下流では0.0%と小さい。

内陸側の二条, 差田, 立岩, 石井, 岩殿, 青野, 市之瀬なども被害率はゼロないしゼロに近くきわめて小さかった。中木や落居における被害率の大きいのは地震で生じた地すべりや落石によって押し潰された家屋の被害が大きかったことによるもので, 入間や石廊崎では地震動と断層運動による家屋の被害が大きかったためである。田牛, 妻良, 子浦, 伊浜の被害は地震動による地盤災害で, 軟弱地盤上での被害が大きかった。

図-9 家屋被害率(%)分布

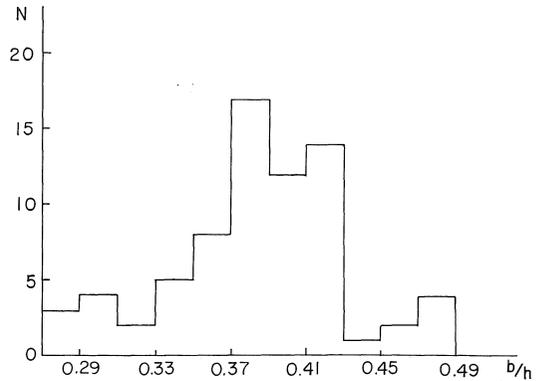
転倒墓石はこの場合 b/h が $0.37 \sim 0.43$ のものが多いことがわかるが、 b/h の最小の値は 0.27 であり、最大なのは 0.49 であって同一場所でも位置によってちがう。これは地震動の方向との関係にもよることが考えられる。なお図11には一例として入間における墓石の転倒方向を示したが、この場合は北北西及び南南西方向の転倒が多いことを示している。同一場所でも倒れた方向はいろいろあるが最も多く倒れた方向や廻転の向き、最大震度などを示したのが図12である。

図一10 入間における墓石の転倒数の頻度Nと墓石の中bと高さhとの比

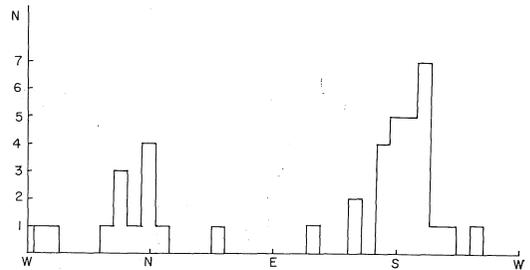
図一11 入間における墓石の転倒方向とその頻度Nの関係

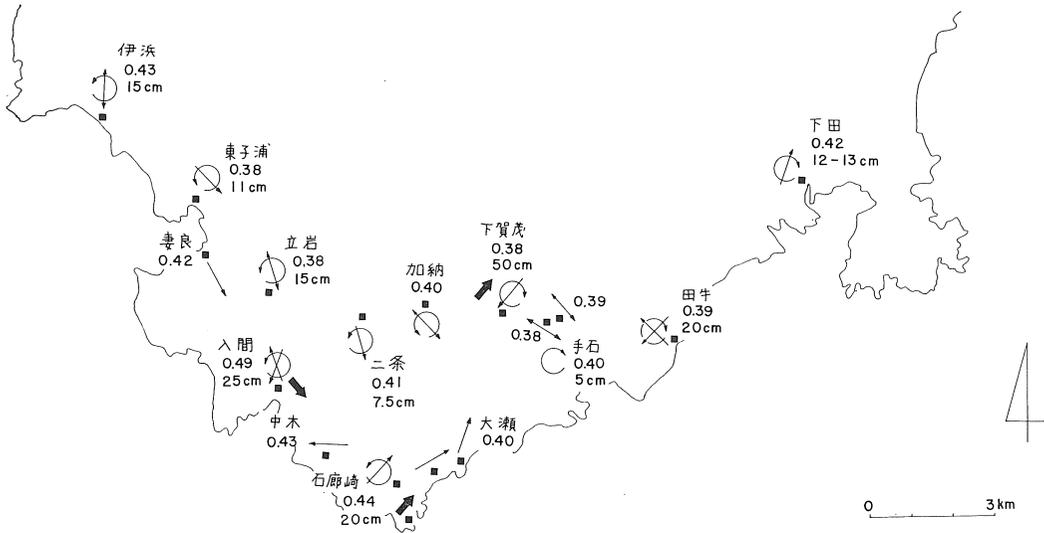
図12よりわかるように最大震度が 0.4 以上の所は入間、中木、石廊崎、妻良、下田、二条、大瀬等であり、入間

は 0.5 に近い値となっており、短周期地動の卓越したことを示している。これらの地域は最大加速度だけから考えると気象庁の震度階にして震度6以上にも達したものと考えられる。調査地の寺の多くは山ぎわの地盤のよい所にあり、また震源に近い所では地震動の短周期成分も卓越するので地震の加速度を比較的大きくしたものである。図12には細線の矢印で示した墓石の転倒方向のほかに、太線の矢印で示した物体の移動方向も記入してある。移動の量を示した数字の多くは墓石の移動量であるが、石廊崎における 20cm は植物園付近の東屋の土台石の上におかれた木の柱の中心点から最大ずれを示しているし、入間における 25cm は木造平家の土台石の移動した距離である。また田牛における 20cm は土蔵の移動量を示し、下賀茂における 50cm は南伊豆町横の肉屋の冷蔵庫の移動距離である。下賀茂及び石廊崎におけるこれら物体の移動は北東方向であるが、入間の場合は南東方向であった。今回現われた地震断層の相対的変位では石廊崎の海岸よりの岩盤に現われたくいちがいの最大は水平 42cm 、垂直 20cm 、山よりの土地盤に現われたくいちがいの最大は水平 46cm であった。

墓石の廻転方向には時計廻りと反時計廻りとあった。図12に示したのはその多く見られた方向を示したが、大瀬一下賀茂より東は時計廻り、西は反時計廻りとなって

図-12 墓石の多数転倒方向，回転方向及び移動距離並びに物体の移動距離と最大震度

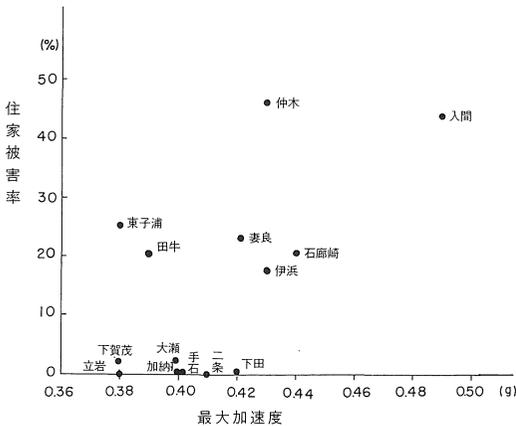
図9及び図12に示した家屋被害率と最大加速度との関係を求めそれを図13に示した。被害率は最大加速度に対

いところでは震害はそれほどめだたなかったもので、全体として震害と最大加速度との関係は入間における場合とかなり類似であると考えられる。しかし岩盤地帯であったため最大加速度側にやや大きくなったものと考えられる。入間の場合は石廊崎からの地震断層の西北延長部にあたるほか砂質地盤でもあって地震動災害が最も著しく、最大加速度と大きな相関をもったものと考えられる。

図-13 住家被害率と地震動最大加速度との関係

しある幅でばらつくが、被害率が大きいほど最大加速度も大きくなる傾向がみられる。両者は比例関係があるとみなされよう。図中、中木は最大加速度の割合に被害率の大きかったのは、地すべりによる家屋の被害が大きかったためと思われるし、子浦や田牛の被害率の比較的大きいのは、入間に発達した軟弱地盤の地震動災害が著しく現われたものと考えられる。
