1978年伊豆大島近海地震の被害と震度について

Damage Caused by the 1978 Izu Ohshima-kinkai Earthquake

1978伊豆大島近海地震による被害を、1月21, 22の両日、東伊豆町、河津町、天城湯が島町、下田市を中心に調査した。死傷者数、全半壊家屋数、斜面崩壊数など被害の全体を把握するとともに各地の被害についても調査した。また、墓石の転倒、回転、移動についても調査した。調査より、被害は稲取から天城峠方向に推定される断層近傍に集中し、特に斜面崩壊による被害が多いことがわかった。墓石被害の調査からも断層近傍で震度が大きいことがわかった。以上の点より今回の地震は1974伊豆半島沖地震と類似していることがわかった。

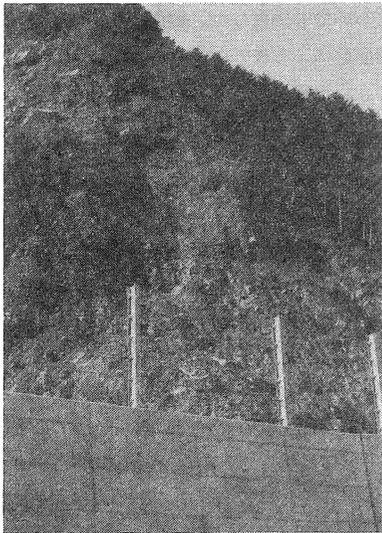
写真1. 東伊豆道路の斜面崩壊

伊豆有料道路は各所で斜面崩壊により寸断された。特に大川から稲取、河津に至る区間の被害が大きく、熱川付近では崩壊土砂によって乗用車が埋没、2人が死亡した(写真1, 2)。写真にみられるコンクリートの擁壁は崩壊後、応急処理されたものである。

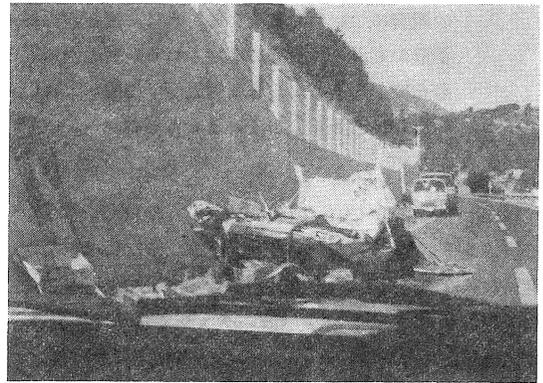
写真2. 崩壊土砂に押しつぶされた乗用車

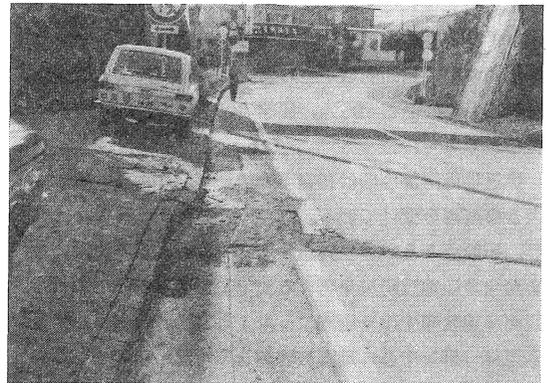
稲取岬付近を東西に横断する断層によって東伊豆道路が切断され、路面、路肩が破壊された(写真3)。緑石、白ラインのずれは右方向に約15cmである。断層は写真右手にある稲取中学校の校庭を横切り北西方向に約3km続いている。この断層は主断層に付随して地表に現われた小断層の一つと推定される。

写真3. 稲取岬付近で東伊豆道路を切断する断層

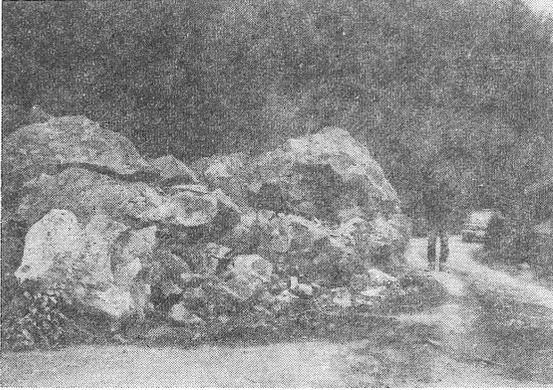
天城峠から梨本、湯が野、筏場に至る県道修善寺下田線には多くの崩土、落石がみられた(写真4)。天城峠

写真4. 県道修善寺下田線湯が野付近の被害

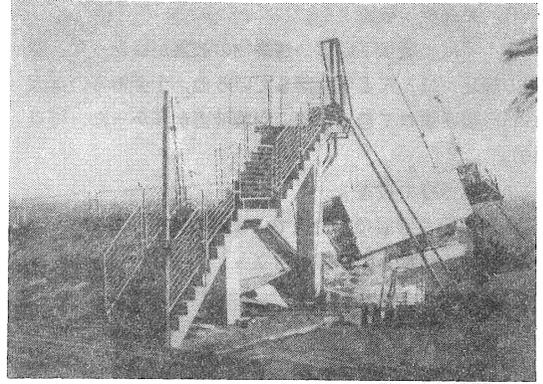
写真7. ドライブイン小林的被害

ドライブイン小林は東伊豆道路稲取灯台付近の海岸に向う斜面に建てられた1階RC造、2階鉄骨造の建物であるが、この2階部分が海側へ倒壊した。1階RC造部分は海側に突き出したひさしに被害が目立つ他は床に小さい亀裂のみられる程度であるが、2階鉄骨部分は鉄骨建家屋上展望台に上がるためのRC造階段を残し全壊した(写真7)。

ドライブインの倒壊原因は、2階鉄骨造のブレースの強度不足による切断、破壊、1階RC造部分との振動インピーダンスの大きな差による2階部分のむちうち現象の発生などと考えられるが、これに対し、ガソリンスタンドの被害は基礎地盤の崩壊による建物基礎の破壊が原因と考えられる。

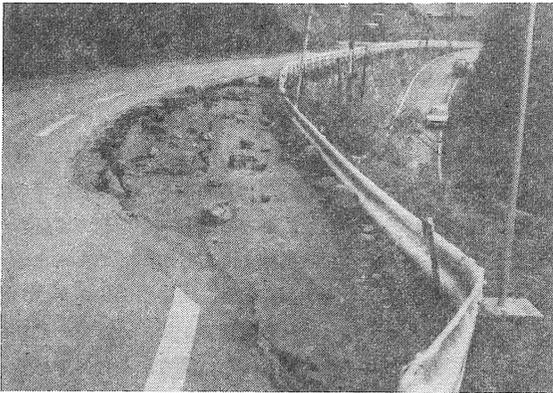
付近では大規模な斜面崩壊があったが交通止めのため調査できなかった。県道には盛土部分が基礎より崩壊し、谷側にずり落ちる被害が多くみられた(写真5)。

写真5. 県道修善寺下田線湯が野付近の被害

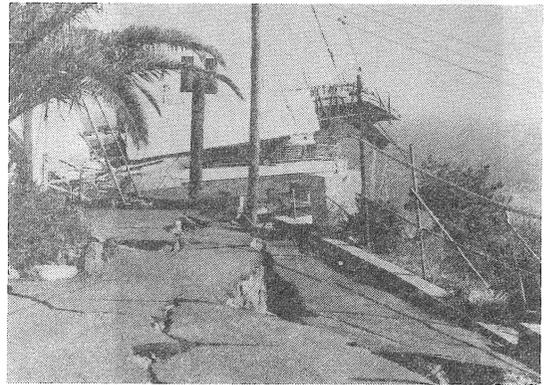
写真8. ドライブイン小林横の被害

ドライブイン横の庭は海側に大きく崩壊していた(写

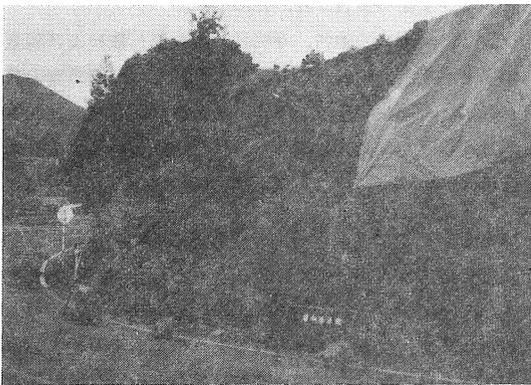
下田から相玉、加曾野を経て松崎に至る県道下田松崎線では道路の被害はみられなかったが、道路沿の石積擁壁が震動による土圧増加により道路方向に膨張、崩壊する被害が多くみられた(写真6)。

写真6. 県道下田松崎線相玉付近の被害

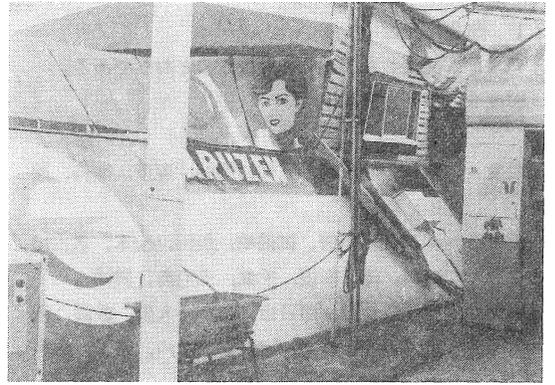
写真9. ドライブイン小林隣のガソリンスタンドのコンクリートブロック壁の被害

真8)。また隣のガソリンスタンドも海側に傾き、コンクリートブロック造の壁が崩壊した(写真9)。

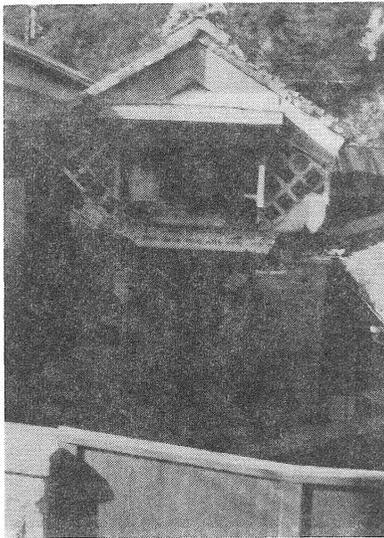
ここでは土蔵などの重い建築物の被害が目立った。屋根の棟瓦がほとんどずり落ちている他、土壁あるいは大谷石を積み重ねて造った壁の崩壊被害が多かった(写真10)。

写真10. 見高浜の土蔵の被害

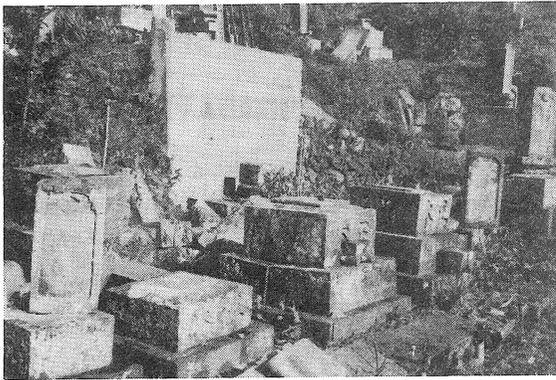
写真11. 沢田の墓地の被害

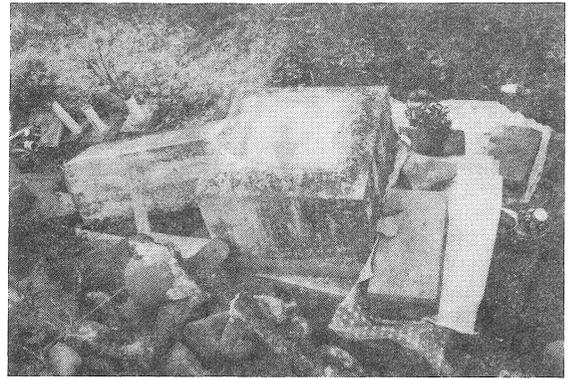
写真12. 常光院の転倒した墓石

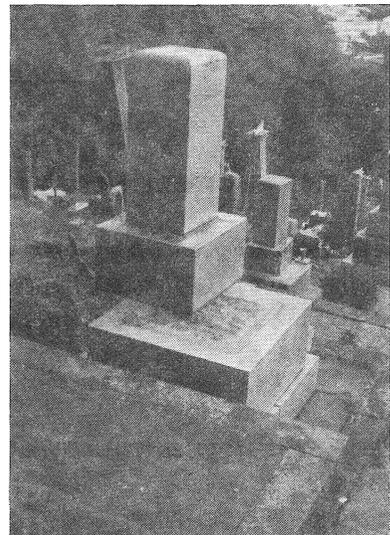
写真13. 竜淵寺の移動した墓石

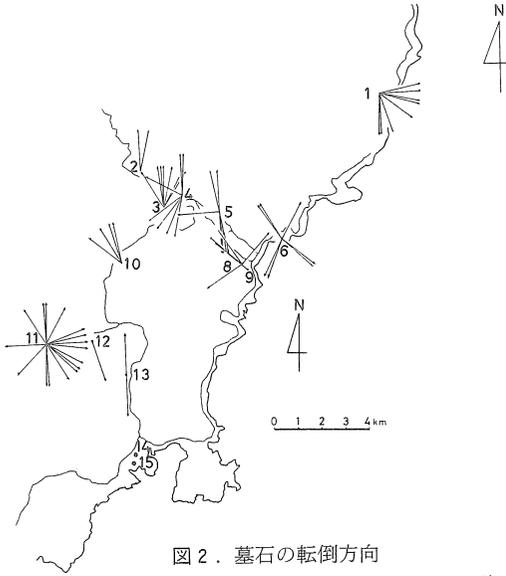
図2. 墓石の転倒方向

墓石の転倒方向を図2に示す。南北方向への転倒が目だったがはっきりとした傾向はつかめない。回転方向および回転角度を図3に示す。断層近傍で回転角が大きいたことがわかるが, 回転方向には明瞭な傾向はみられない。移動方向と移動距離を図4に示す。地点11の横川を除け

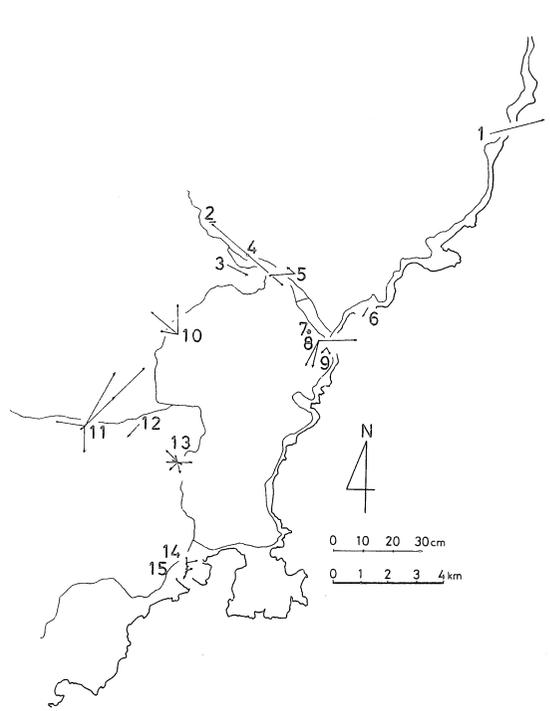
図4. 墓石の移動方向と最大移動量

ば、断層付近で移動距離が大きく、断層から離れると小さくなる傾向がみられる。移動方向は断層付近でやや東西方向が卓越しているように見えるが、断層から離れると方向はランダムとなる。
