D-RAP 工法による補強床版の改善対策に関する研究 Study on retrofit of bridge concrete deck by D-RAP method

周 明華*, 青木 徹彦**
Zhou ming hua, Tetsuhiko AOKI

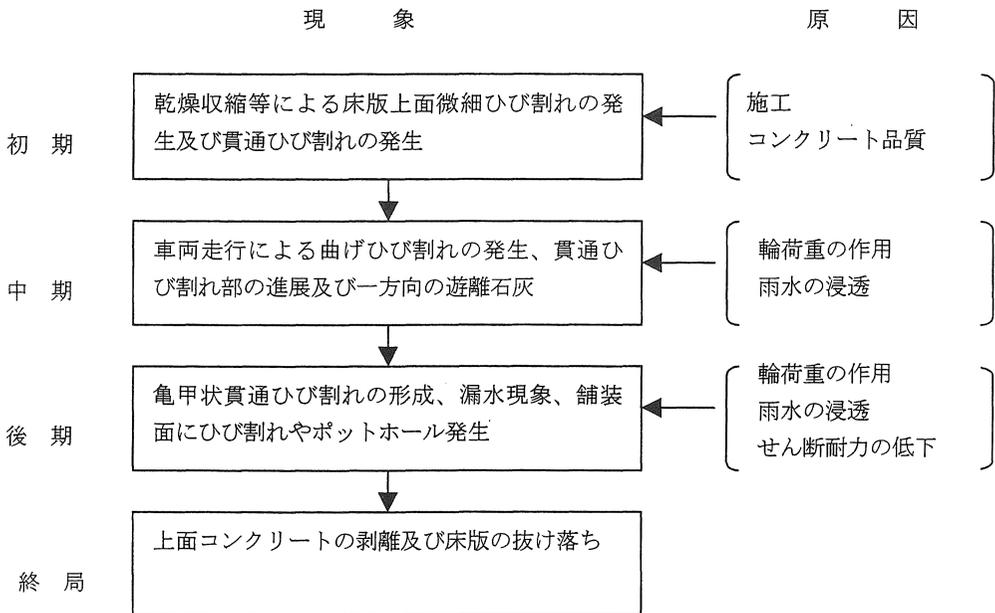
図 1-1 RC 床版の損傷機構

RC 床版の損傷機構は、現在までに数多くの調査、研究で明らかになってきた。その損傷機構は、図 1-1 に示すように進行すると考えられている。

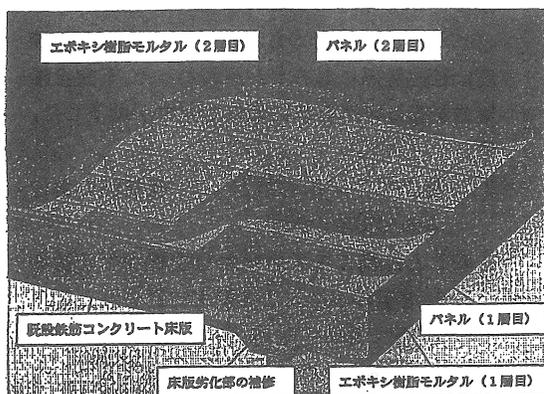
図 3-1 D-RAP 工法断面図

RAP 工法とは Deck(床版)Restoration(復旧)by Double(二重)Adhesive(接着)Panel(板)の略であり、図 3-1 に示すように劣化した既設コンクリート床版にプレキャスト板を 2 層以上のエポキシ樹脂接着して増厚を行う床版補強工法で定義する。

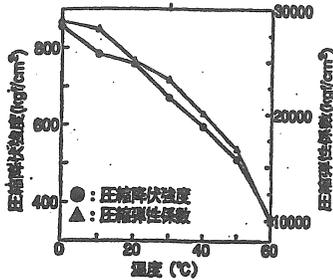
図 3-2 エポキシ樹脂の温度変化による影響

エポキシ樹脂は硬化後でも外気温 40~60°C での強度、弾性係数が低下する。(図 3-2)

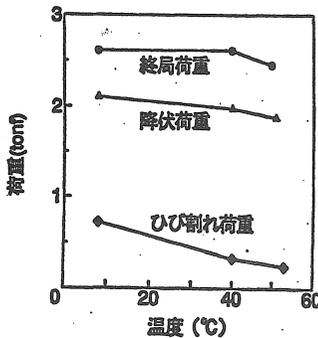
図 3-3 温度変化による強度比較

このことが、小型ばりの供試体で実験を確認した。結果としては 60°C において、最大耐力で約 10% の減少となった。(図 3-3)²¹⁾

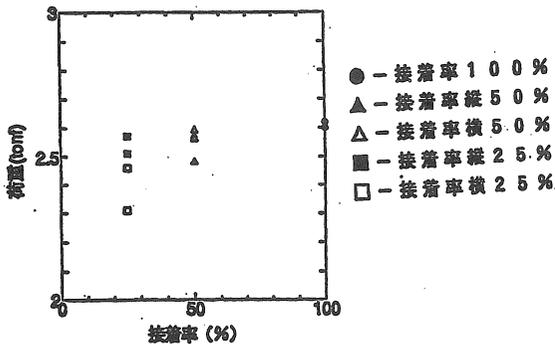
図 3-4 接着率による強度比較

- ① 小型梁供試体不完全接着影響度実験では接着率が 75%と 50%では最大荷重にはっきりとした差はでなかったが、接着率 25%において特に横方向に約 10%の耐力の低下がみられた(図 3-4)²¹⁾

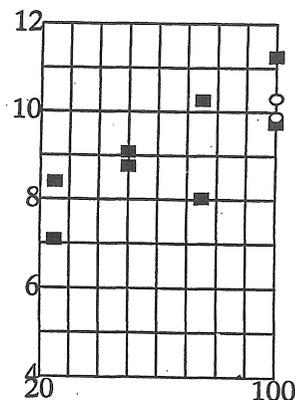
図3-5 引張試験結果

- ③ 小型せん断供試体引張試験では実験結果を表 3-1,3-2 と図 3-5 に示す。破壊形式は全てスレート板の層間剥離であった。よって、D-RAP 工法のプレキャスト板との剥離の可能性があなどれないことが認められた。また、接着率と強度は線性関係にあることがわかった。不完全接着の影響は破壊形状に変化し耐力が低下した。¹⁵⁾

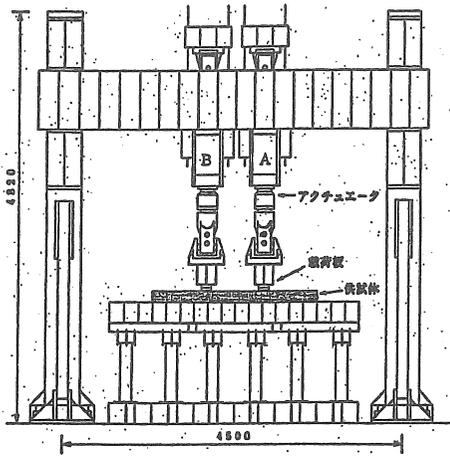
図 3-6 実験装置の正面図

床版の支持は実験供試体の長辺をスパン 1.5m で単純支持し(支点下にφ40mmのローターを挿入、内側のみに移動できるようパネルで固定する)、他の2辺は自由とし、すなわち一方方向スラブとし鋼桁支持台に据え付ける。載荷板の寸法は道路橋示方書に定める大型車両の後輪荷重幅である20×50cm相当の鋼製載荷ブロックの下面に10mmの木板を貼り付けて載荷試験を行う。使用する試験器はMTS社製の電気油圧式制御50tf×2基(2点独立アクチュエーター式)を有する構造用疲労試験機です。実験装置を図3-6に示す。

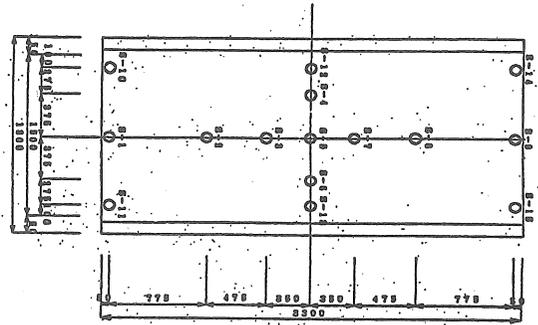
図 3-7 たわみの測定位置

50 万回ごとの繰り返し載荷後に、4tf づつ 40tf まで載荷し、たわみとひずみのデータを取り、荷重を 40tf がかかったままの状態でも床版のひび割れ状態を記録し、また 40tf から 4tf づつ 0tf までのたわみとひずみのデータを取る。たわみの測定位置を図 3-7 とひずみゲージの位置を図 3-8 から図 3-9

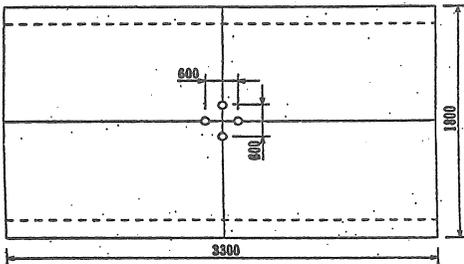
図 3-8 鉄筋上のひずみゲージ位置 (床版上面図)

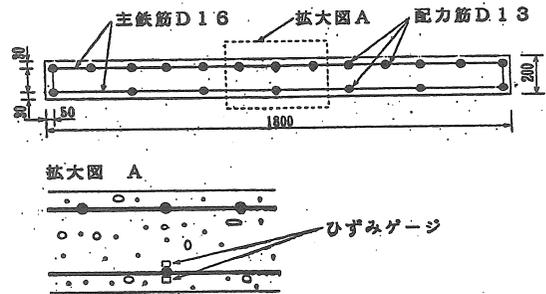
図 3-9 ひずみゲージ貼り付け位置 (床版側面図)

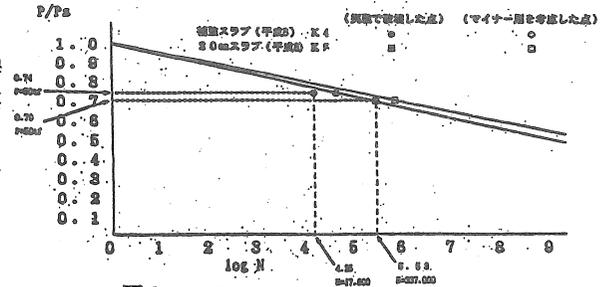
図 3-11 S-N 曲線のグラフ (平成 8 年度)

- ② 同様に、K2 無補強床版(20cm)にはじめてから $P=0.7Ps(=50tf)$ で載荷していれば 30 万回で破壊したことになる。K4 補強床版(押出成形スレート板)に $P=0.65Ps(=44tf)$ で載荷していれば 281.8 万回で破壊したことになる。K5 無補強床版(20cm)に $P=0.7Ps(=50tf)$ で載荷していれば 39.8 万回で破壊したことになる。K3 は無補強床版に対して、試験機の最大荷重である 50tf にて 300 万回まで載荷を行ったが、床版の破壊まで至らなかったため、S-N 曲線図には参考までに点をプロットしてあるが、22cm のスラブは破壊に至るまでは疲労試験のそれぞれの床版の S-N 曲線を図 3-10、図 3-11 に示す。

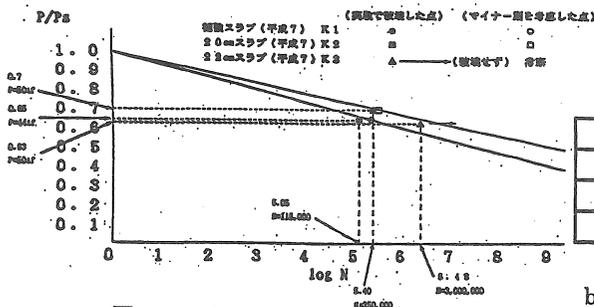
図 3-10 S-N 曲線のグラフ (平成 7 年度)

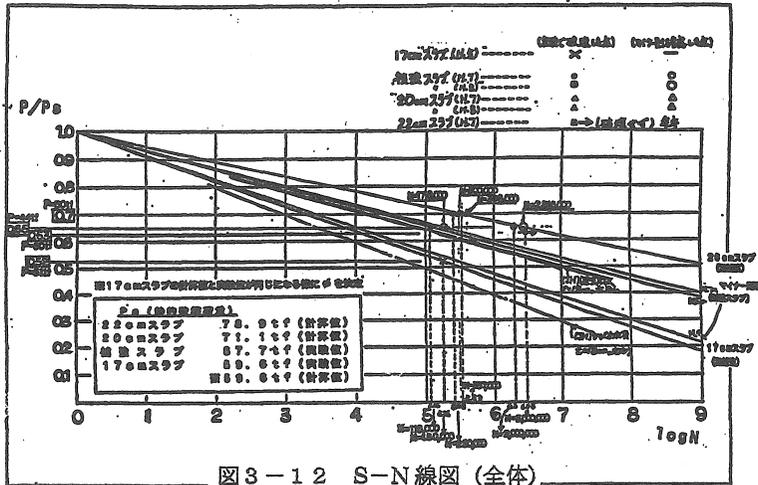
図 3-12 S-N 線図 (全体)

- a) 疲労荷重試験のサイクルについて
過去の疲労試験は試験周波数 1~3Hz で実施されている。平成 7 年度の試験周波数を表 3-8 に示す。平成 8 年度、K4、K5 は、平成 7 年度と同じサイクルでおこなった。平成 7 年度と平成 8 年度の実験は過去の実験より載荷速度を速くして行ったため、はっきりしたことは言えないが、ピークロードの載荷時間が短くなったと考え、過去の実験データより疲労強度がやや大きくでる傾向にあったかもしれない。(図 3-12)

- (1) 平成 8 年度 D-RAP 補強床版(K4)破壊点は、無補強床版(K2,K5)の破壊点と S-N 曲線と一直線上となるので、ほぼ同等の疲労耐力であるということがわかる。よって、D-RAP 工法は耐水性および疲労耐力に十分な効果があるといえる(図 3-12)。
- (2) 平成 7 年度 D-RAP 補強床版(K1)は、水が床版に浸みこんだ時点から破壊点までの繰返し回数を 80 倍すれば、K2,K4,K5

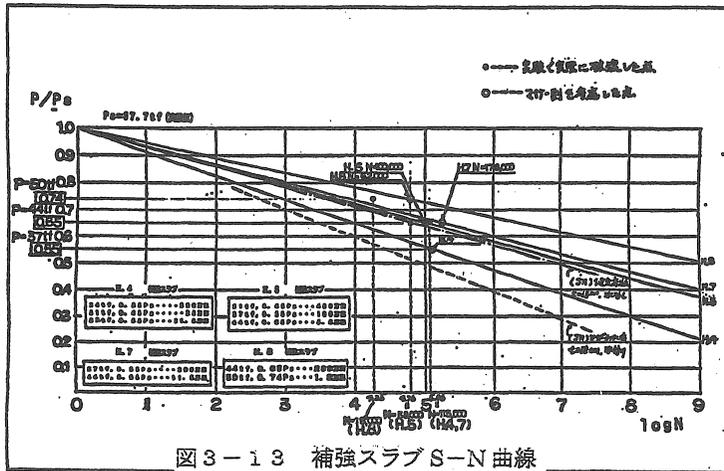
図 3-13 補強スラブ S-N 曲線

ただし、この実験シリーズの初年度(平成 4 年度)の補強床版のみ、初期載荷を 47tf まで載荷しており、これがどの程度疲労耐力に影響を及ぼすかは判らないが、他の 2 体の試験結果と比べて S-N 曲線図が下にでる傾向にあるかもしれない(図 3-13)。

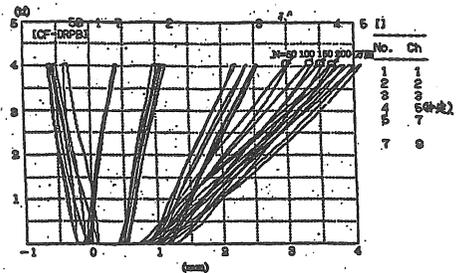
図 3-14 繰り返し載荷 50,100,150,200 万回ごとのたわみのグラフ

載荷 0~4tf に 50,100,150,200 万回ごとの静的載荷によるたわみのグラフを図 3-12 に示し、そのたわみの傾きのグラフを図 3-13 に示す。繰り返し荷重を 50,100,150,200 万回と加えていくと傾きのグラフでわかるように、床版の剛性がだんだん弱くなっているのがわかる。

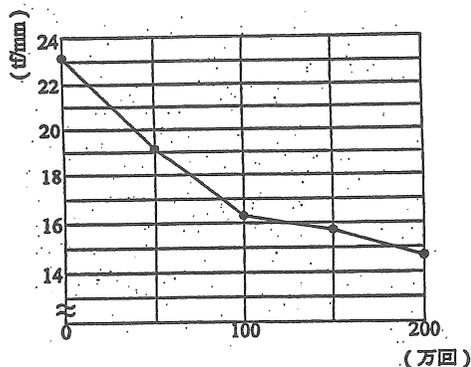
図3-15 繰返し載荷 50,100,150,200万回のと看曲げ剛性のグラフ
