近世浄土宗本堂の研究(そのI)

STUDY OF THE MAIN HALL IN JYODO SECT IN EDO PERIOD (PART I)

随念寺本堂

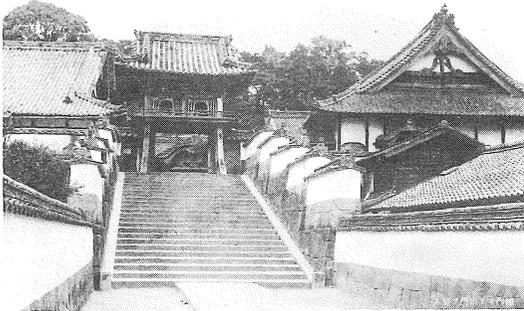
写真1 南面からのアプローチ

りの障子の手入れをした。須弥壇裏には同年の墨書が見られる。結局様式上から見ても元和に再建されたのが現堂と認めてよいであろう。現堂は桁行7間（実長9間半）梁間8間半（実長9間）屋根入母屋造本瓦葺で、前面に向拝、背面に後補の下屋がつき、南面する。敷地は岡崎城を南に望む小高い丘で、南から真直ぐな登り石段を辿り、鐘楼門を潜って入り、本堂と東側にある庫裡を結ぶ廊下に設けた唐破風屋根の玄関に突き当たる（写真1）。玄関奥はそのまゝ大書院となっているが、庫裡も書院も後補の建

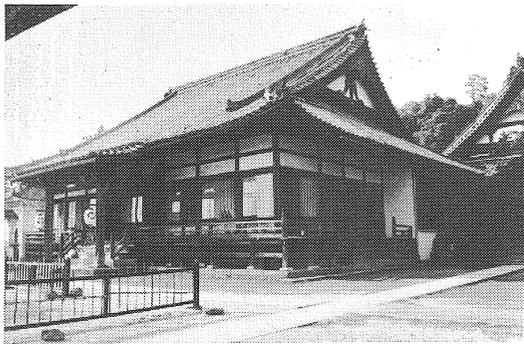
写真2 本堂東南面

物である。本堂の西及び背の丘にかけて墓地となる。本堂は正側三面には落縁をまわし、高欄をめぐる。軒は正側二軒半繁垂木、屋根両妻飾は虹梁大瓶束で、東の両脇には笈形をつける。

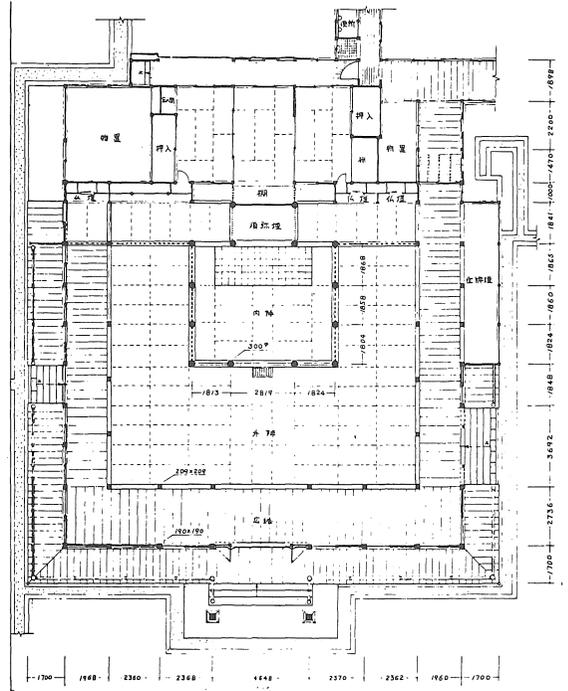
図1 随念寺現状平面図

入側から内前方奥行実長3間と内陣の両側の巾2間を外陣とし、これに囲まれた桁行3間（実長3間半）梁間3間を内陣として、円柱でとりまき、その後方中央1間分を外に張り出して円柱で囲い、中に禅宗様須弥壇を置き、更に後方に浅い棚を設けて仏像を安置する。次に両脇、外陣の奥と西広縁の奥には奥行半間の仏壇を設け、内陣須弥壇裏両脇の各一間は背面の下屋に通じる戸口とする（図1）。

前面に1間半巾、側面に1間巾の広縁をとるが、その外側を戸口や窓で囲って堂内に取り込む。

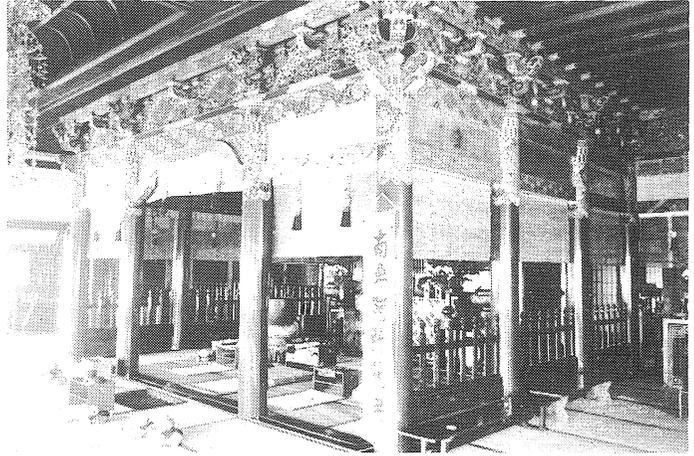
写真4 内陣

以上のうち仏殿風に取り扱われているのは円柱で囲まれた内陣とその奥の須弥壇まわり及び脇外陣奥の仏壇前方1間の柱間で、円柱上には粽をつけ、飛貫、頭貫、台輪をまわし、頭貫木鼻を出し、飛貫頭貫間を小壁とし、外陣奥では飛貫、頭貫間に束を入れ束上に粽をつける（写真4）。

股を大きくして斗一つをのせて桁を受け(写真5),又内陣側面には結界框を入れ,その上に棚をおき,框下を羽目板でふさぐ。内陣天井は折上格天井,須弥壇上の張り出し部分も折上格天井で,支輪のみ小組が入る。また正面外陣境の中央間では飛貫を唐破風式に曲げて頭貫下に接し(写真4),須弥壇前の柱間では頭貫と台輪を唐破風状に曲げて内法を高くし,天井桁に届かせている(写真6)。以上の部分では円柱下半を朱塗りとし,柱の上部から長押斗拱にわたり極彩色を施し壁面には金箔を押し,結界框,須弥壇,外陣仏壇まわりは黒漆塗りを主調とし,外陣

内陣正面中央間には結界框の取付いた痕跡もなく、上方框が唐破風状に曲っているので、初めから開放であったとする他はない(写真4参照)。

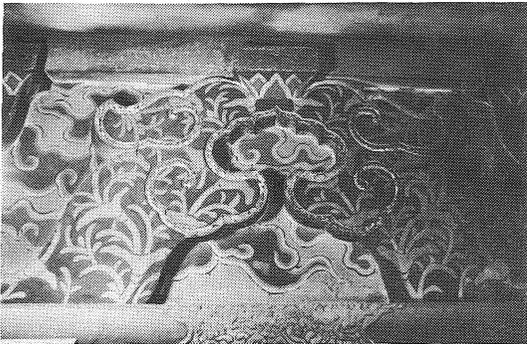
写真5 内陣内側墓股

柱上斗拱は出組、中備には外陣側では板墓股上に出三斗々枿をおき、内陣側では墓

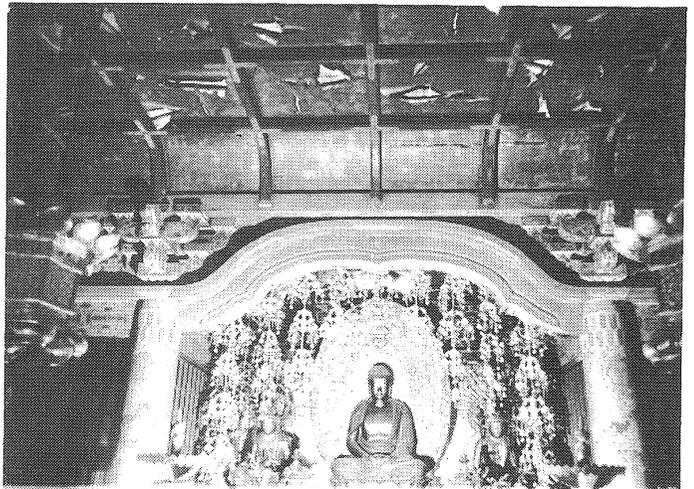
写真6 須弥壇前唐破風と格天井

仏壇羽目板は極彩色,天井は格縁は黒漆塗りとして面に朱を入れ,金鍍した辻金具を打ち,天井板は黒青色に塗る(写真6)。

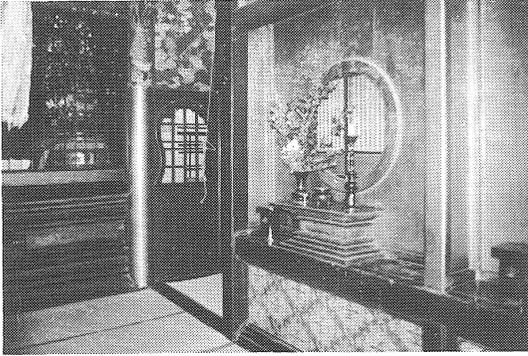
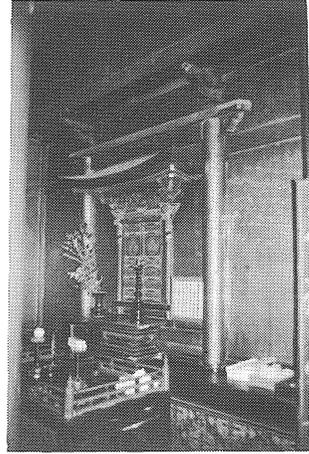
東脇の間奥の仏壇上は左右に2分し前壁に円窓を抜いて,その奥に像をまつり,西脇の間奥の仏壇では円柱,頭貫,台輪,斗拱を組んだ中に厨子の前面を嵌め込んでいるが,これは一向一揆の時の戦利品であるという(写真7,8)。

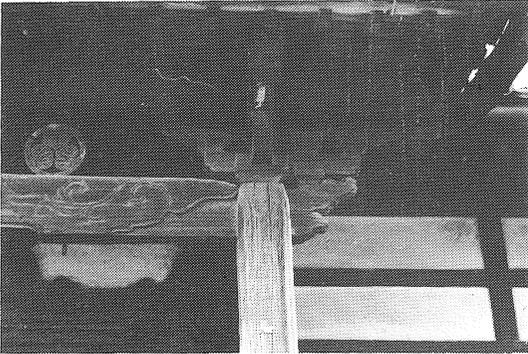
写真9 向 拜

以上の他の部分では総て面取角柱を用い簡素で邸宅風に敷鴨居(または無目),内法長押,天井長押をめぐらして棹縁天井をあげ,内法長押上を小壁とし,入側内側では蟻壁をつける。やゝアクセントをつけて飾られるのは向拝まわりと正面の戸口である。向拝では線型を造り出した方形礎石の上に几帳面取り角柱を立て,柱下に沓巻の板を打ち柱上に粽をつけ,柱間に虹梁を渡して木鼻を出し,柱上連三斗,中備は板墓股(両者の中間に葵紋を新しく追加)手挟付きと型の如くである(写真9)。

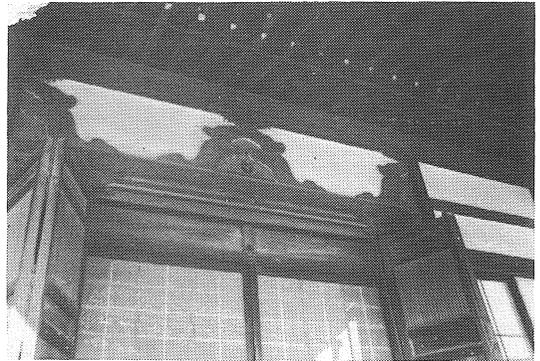
写真10 広縁外の正面中央間

広縁外正面中央間では内法を高め,楣,方立,蹴放,小脇羽目を構え,楣上に虹梁形をはり,その上の桁との間の中央に大板墓股を置き,両端にはそれを折半したものを各々入れ,楣と縁長押に蒿座を打って双折棧唐戸をつり,内法に引違障子を入れる(写真10)。

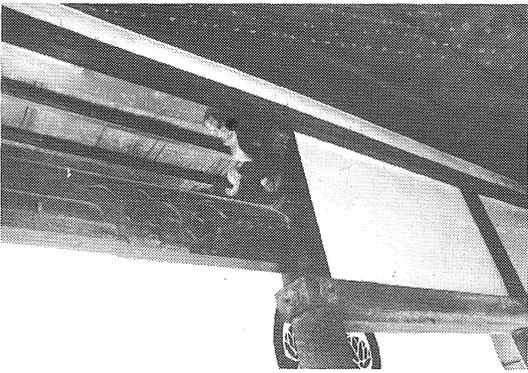
写真11 入側通り正面中央間

他各部では中敷居上に戸2枚、障子1枚を入れ、西側面前から4間目と東側面前から2間目（柱間が広く2間分をとる）に戸口を構えて、落縁内に木階を設ける。又入側通りの正面中央でも実長2間半分の柱間に虹梁を渡し、虹梁と桁間に大板臺股を入れ、両端にはそれを折半したものをとりつけ、臺股間を開放している。しかし虹梁は後入れで様式も新しく元は内法長押が通って小壁ができ、中央に吊束を入れていたことが知られる(写真11)。外陣の正面中央の棹縁天井の中には後補である折上格天井を嵌め込んで、人天蓋を吊している(写真12)。

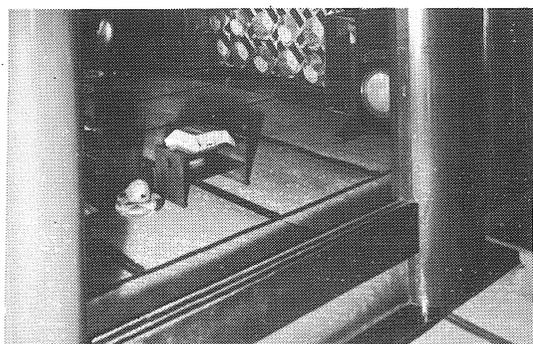
さらに仏壇前の柱間には結界框が取付いた仕口の埋木があって、内陣回り同様結界が廻らしてあったことがわかる。なお同じ結界は内陣正面両脇間にも及んだ痕跡があり、また現内陣側面の結界框上に立つ柵を除くと敷居溝があり、上方無目鴨居でも溝を埋めていて元ここに建具があったことが分る(写真13)。

写真13 結界上柵を外すと元は建具であった

この建具は当然内陣正面両脇間に及んだと見られるが、脇の間と脇仏壇前の間の境の敷鴨居にあったか否かの証拠は発見出来ない。

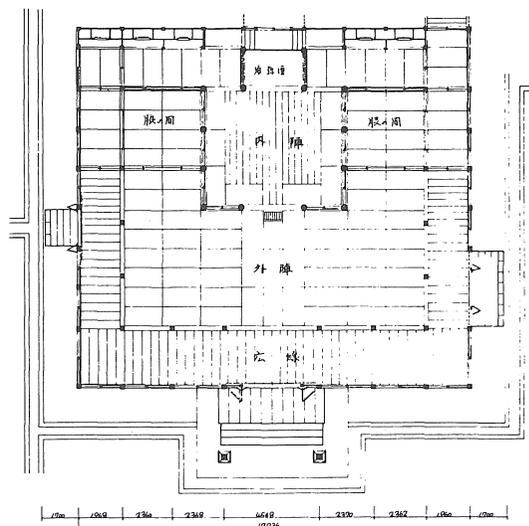
図3 随念寺復原平面図

かくして結界は脇の間奥の仏壇前の間の前面から内陣

の外をめぐって凸字状に連なり、柱上斗栱も正面から見ると脇の間前から内陣前列にかけて凸字状に続いて、外観を引き立てていたことが知られる。なお現状東の広縁部分から外の落縁部分に張り出して位牌壇を設けているが、勿論新しく、後補のもので、元は中敷居が入って窓となっていた。

なお脇の間や仏壇前の間と広縁の間にも間仕切があり(敷鴨居残る)、広縁にも上記二列に並んで室が設けられたことが内法長押のめぐっていた痕跡から知られる。
