#### 4. 2004年12月26日 スマトラ沖地震津波調査

廣内 大助

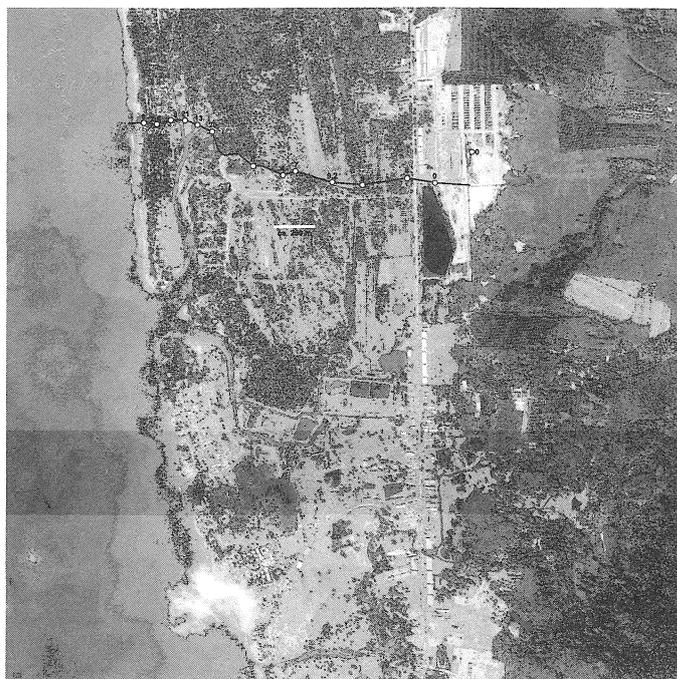
図1 被災したカオラック周辺の衛星写真 図2 断面の測線位置も示す

調査の結果、津波の到達範囲は沿岸低地のほぼ全域に及んでおり、最大で7mを超える津波が襲来したことが明らかとなった。低地では津波の進入によって脆弱な家屋は根こそぎ破壊され、ホテルなど堅牢な建物も1階はすべて抜けているような状態である。しかしながら、沿岸の台地部分には津波はほとんど達しておらず、地形条件によつての被害の有無が明確である。また転倒した草の方向などから判断すると、押波は低地全域を覆ったのに対して、引波は低地内でもとくに低い河川や水路に集中する形で引いていったことが明らかになった。

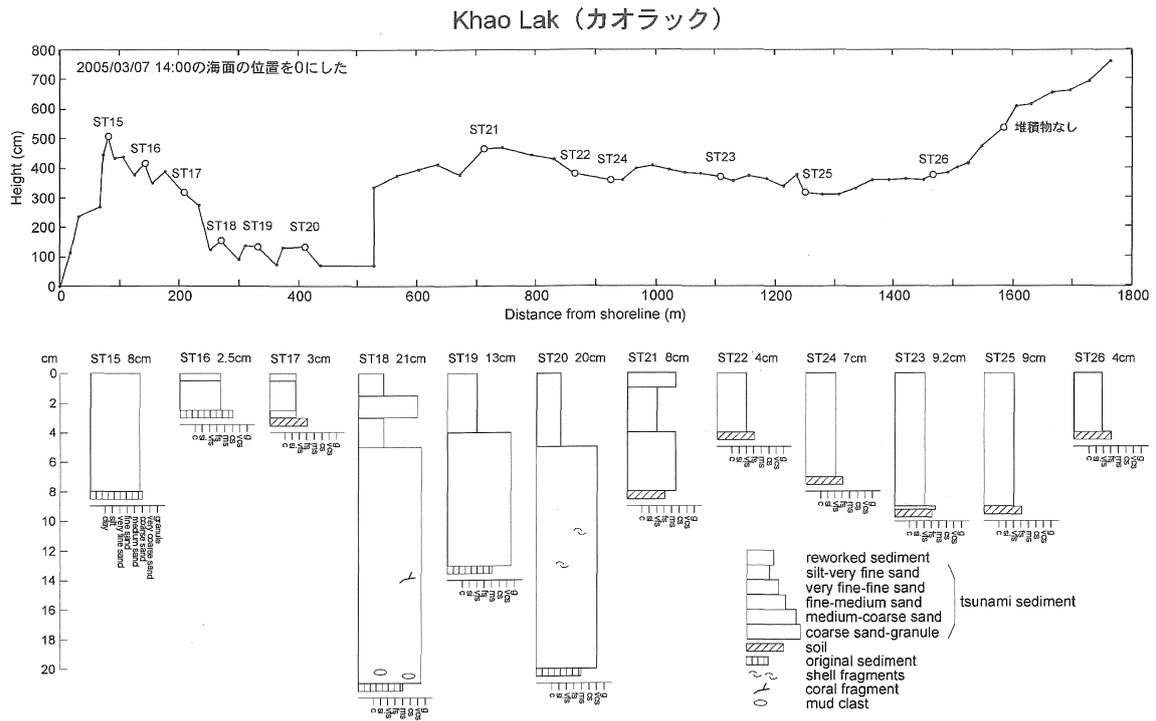
図2 カオラックの低地を横切る地形・地質断面図（上段）、下段は津波堆積物の柱状図

津波によつて運ばれた津波堆積物の層厚は数cm～十数cm程度であったが、多いところでは30cmを超える場所もあった。また津波堆積物は地形的に高い浜堤部分と比較して、低くなった堤間部の方がより厚く堆積する傾向が認められた。このことから、津波による被害や津波堆積物の分布は、地形条件によつて大きく変化することが明らかであり、日本の沿岸地域でもこのことを参考に津波災害に備える必要があると考えられる。

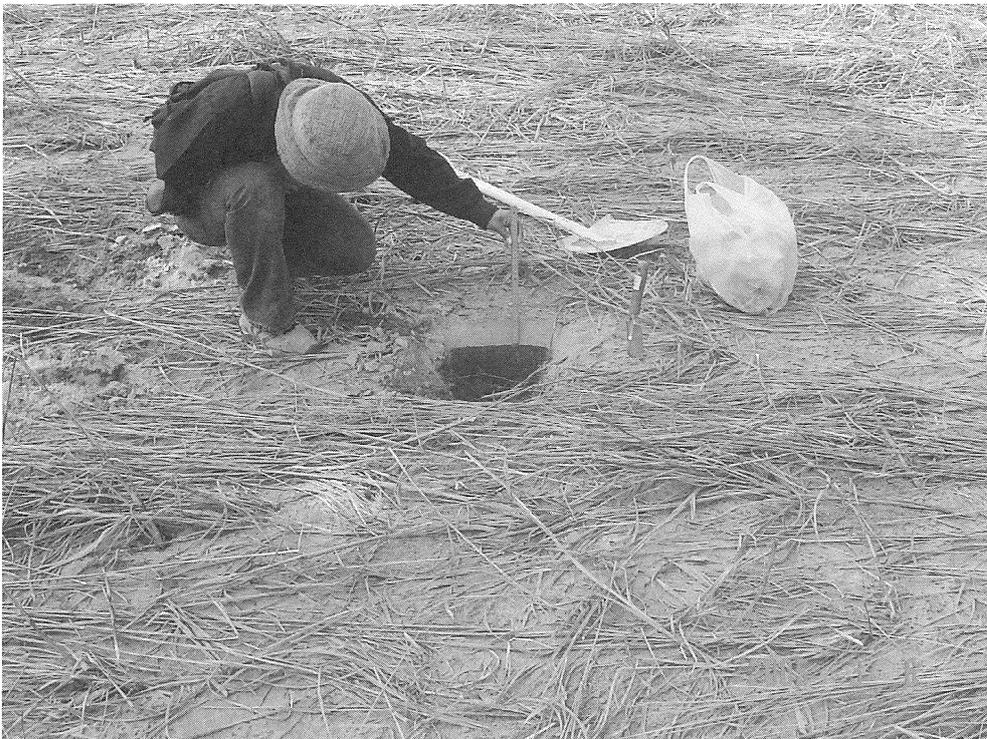
図3 津波堆積物の調査風景。スコップを用いて掘削し、層厚を計測する。周辺では転倒した草の方向から引波の方向もわかる（廣内大助撮影）
