第4章 防災に関する調査研究活動

1. 2007年能登地震における穴水町の被害調査

正木和明・倉橋 奨・上田竹寛

1. 調査の概要

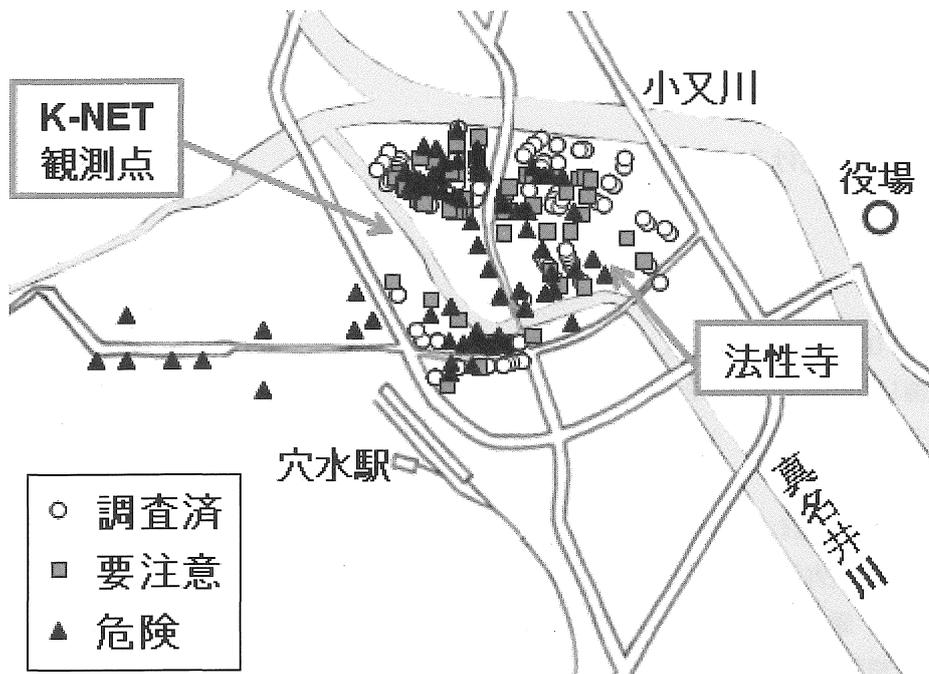
図1に被害家屋の分布を示す。被害程度は、応急危険度判定用紙を元に判定してある。三角印は危険家屋で立ち入りが禁止されていたり既に撤去されている家屋、四角印は要注意に判定された被害が大きい家屋である。丸印は調査済で被害が小あるいは無被害の家屋である。

家屋の被害は町の中心街、真名井川兩岸の半径300mに集中していることが明らかである。この辺りは古い家が多く、その結果被害が集中したと考えられるが、地盤の影響もあったと推察される。K-net観測点は被害集中域にあり、その記録は比較的長周期の継続時間の長い震動が特徴的であり地盤の脆弱性を思わせるが、この点については次節で検証する。中心街から離れた、町役場では玄関にわずかに段差が出来るなどの被害が見られるものの、構造的な被害は無い。また、穴水駅以南、穴水港付近(東町、港町、出町)や小又川より北、東の地域には被害は見られず、中心街に被害が集中していることは極めて特徴的である。

図1 穴水町市街地の家屋被害の分布

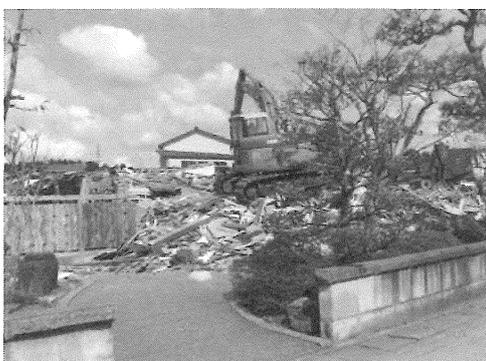
写真1は被害集中地域にあった老舗の宮森旅館の取り壊しの状況である（4月3日撮影）。取り壊し前の状況は分からないが構造的被害があったと推察される。写真2は旅館近くの家屋の土壁の落下被害である。写真3は被害を受けた建屋の室内の様子である。家具が散乱し、戸も変形をしており、その後取り壊された。写真4は法相寺の鐘樓の被害である。寺の人の話では、鐘が大きく揺れ、鐘が吊下げられていた釘型金具から外れて鐘樓建物の下部を破壊して地面に落下した。近くの灯籠2基も上半分が震動で落下した、とのことである。写真5に見られるように鐘樓の柱は基礎から外れており、振動しながら50cm程度移動したのであろう。写真6に見られるように、本堂の柱がRC基礎に対し7cmほどずれている。

写真1 宮森旅館取り壊し状況

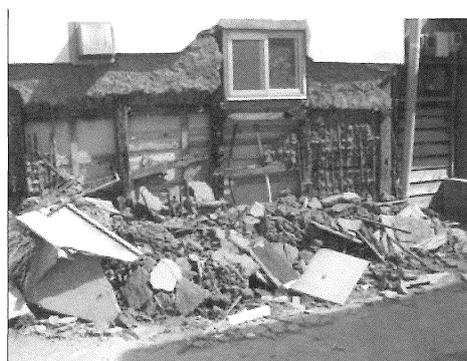
写真2 土壁の崩落

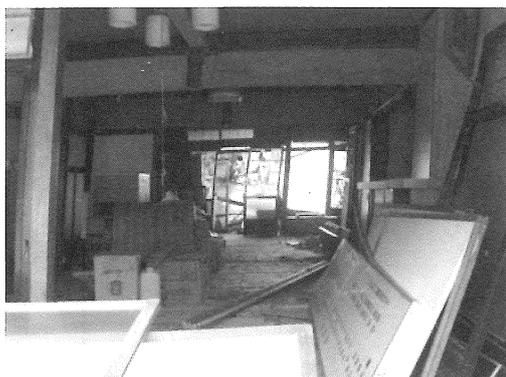
写真3 室内の被害（その後取り壊された）

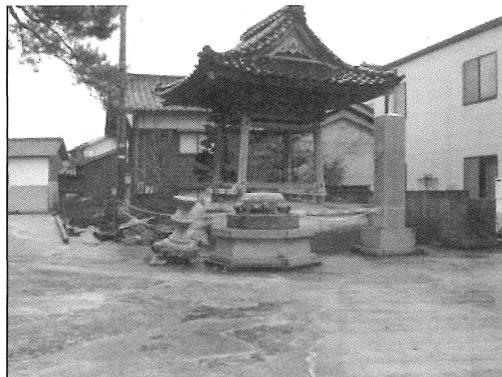
写真4 法相寺の鐘楼が外れ転落（青シート）。
灯籠も上部が転落。

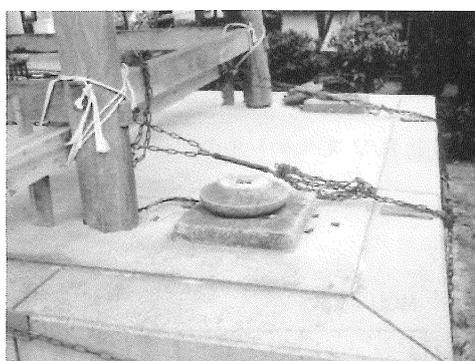
写真5 鐘楼の柱の移動

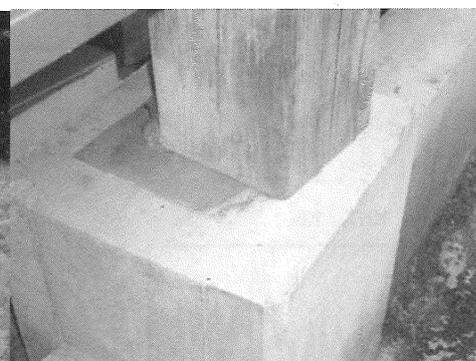
写真6 法相寺の本堂の柱が7cm ずれている。

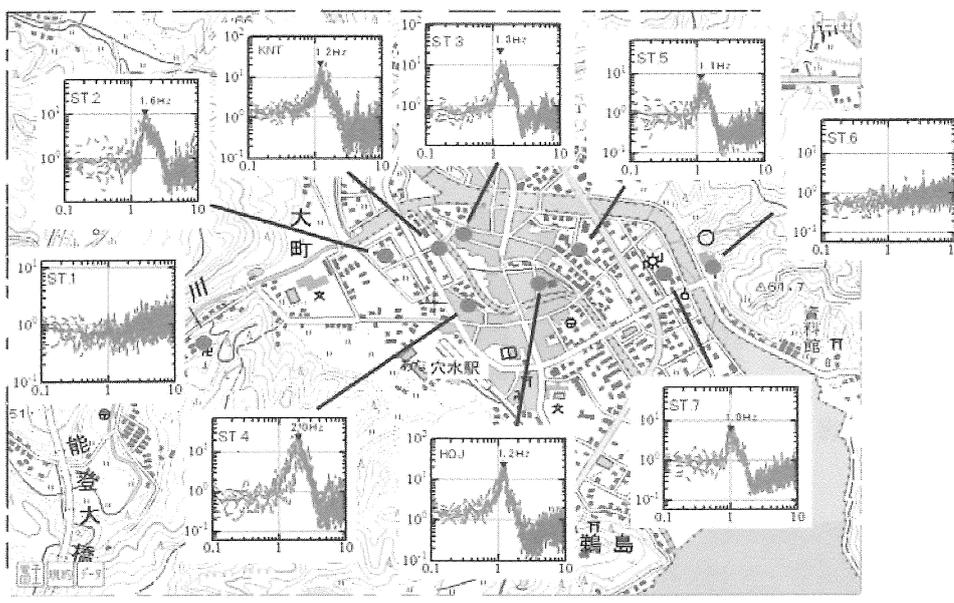
図2に3成分微動観測地点とH/Vスペクトル比を示す。St1とSt6は岩盤に近い地点であるためH/Vスペクトルのピークが見られない。一方、St2～St5、St7およびKNT、HOJでは、1.2～2.0Hzに顕著なピークが見られ、この地域の地盤の特性を示していると考えられ、卓越周波数は、St4で2.0Hzともっとも高、St2、St3、St5と徐々に低くなり、St7でもっとも低く1.0Hzとなった。

大局的に、市街地の中では、西から東に向かって周波数が低くなっており地盤構造との関係を示唆している。しかし、この地域における詳細な地盤構造は明らかでないため、現段階では明言できない。この地域における卓越周波数は1～2Hz程度であり、建物被害との関係があるかもしれない。

図2 穴水町中心地木における微動 H/V スペクトルの比較

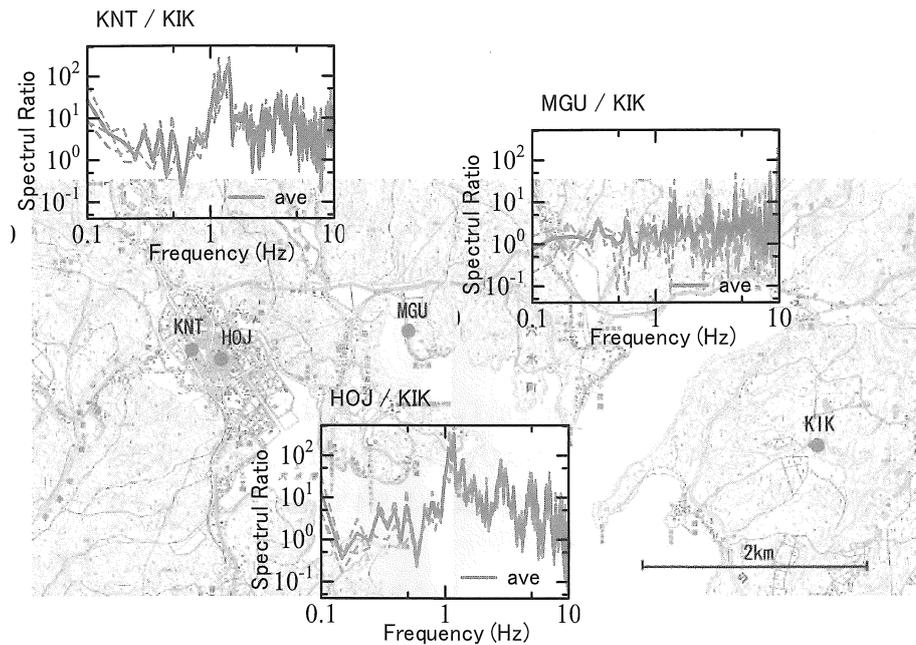
図3に、穴水市街地から約10km東に位置するKik-net観測点ISKH05（KIK）を基準とした法性寺（HOJ）、k-net観測点ISK005（KNT）、麦ヶ浦（MGU）とのスペクトル比を示す、それぞれのスペクトル比は、法性寺では1.1Hz、k-net地点では1.2Hzにおいて卓越していることが示された。このピーク周波数は、微動観測で得られた卓越周波数と同じである。一方、麦ヶ浦では1.3、2Hzに小さなピークが見られるものの、大局的に顕著な増幅は見られない。よって、穴水町市街地は郊外と比べ卓越周波数1Hz付近で10倍程度地震波が増幅される特徴があり、この増幅特性が市街地の被害を拡大させたと考えられる。

図3 Kik-net 観測点 (KIK) に対する麦ヶ浦 (MGU) 観測点、K-net 観測点 (KIK)、法相寺 (HOJ) のスペクトル比
