## II. 企業防災力向上に向けた研究開発

### 1. 施設の簡易防災診断チェックシート

#### 1. 施設の簡易防災診断の位置づけと経緯

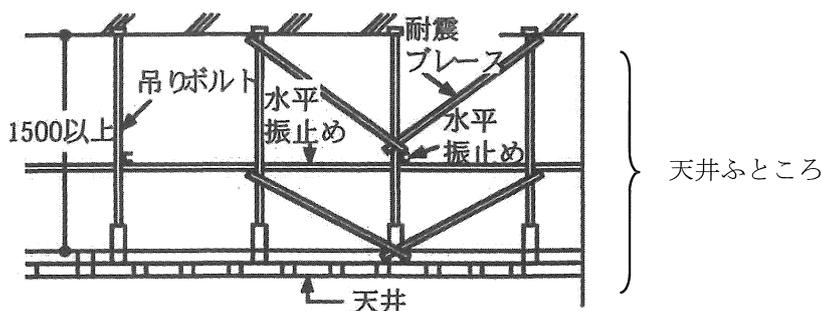
下図の「耐震ブレース」や「水平振止め」の総称。

天井下地の耐震ブレースは、一定平米毎にXY方向に一对の耐震ブレースを原則として「V字」にバランス良く設置する。天井ふところ高さが1500mm以上の場合は、XY方向に水平の振止め材を設けるとともに、在来天井では25㎡ごとに、システム天井では18㎡ごとにXY方向に一对の耐震ブレースを上下2段に「V字」に設置する。

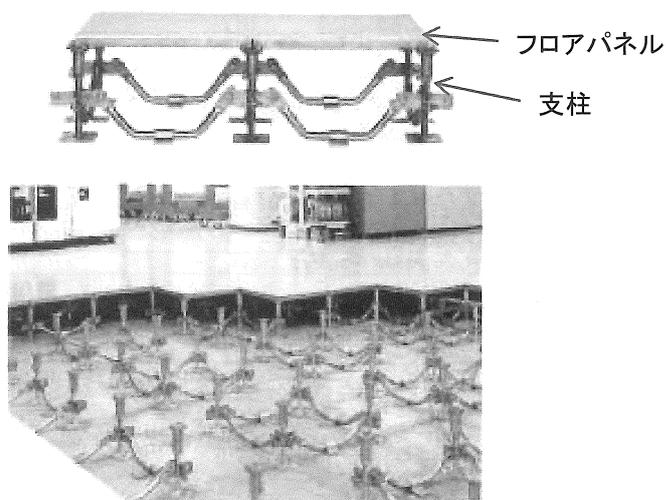
図2 専門用語解説の例

#### ・フリーアクセスフロア

電算機器などのレイアウトの自由さを保つように床下に配線スペースを可能にした二重床。

調査項目は、①立地、②構造、③仕上げ材（天井、壁、床等）、④家具・什器、⑤建築設備、⑥生産設備、の6つの種別に分類される（図1）。調査項目には、専門的な用語も含まれ、またその判断に迷う場合もあると思われるため、専門用語の解説（図2）と調査項目の説明図、写真等（図3）を用意している。マイクロソフト・エクセル上で調査結果を入力し、チェックシートの右上の「診断実施」ボタンをクリックすると、自動的に評価結果が表示される（図4）。評価はまず6つの種別ごとに、「優れている」、「普通」、「劣る」の3段階で評価し、さらに総合評価として、A、A-、B、Cの4段階で評価する。評価結果は、6つの種別と総合の評価結果を表の形で示し、発生の恐れがある被害をコメントとして付与する。また、6つの種別の評価結果をレーダーチャートで示す。

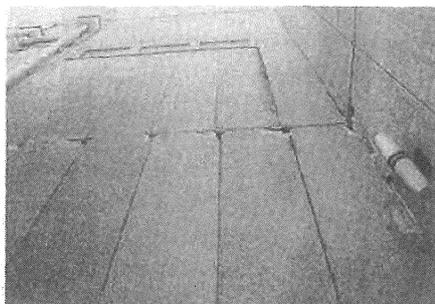
写真 3.4 長町劇場, ALC パネルの隅角部が欠けている

・ALCパネルの該当例  
角の部分が欠けている例(左)      面外にせり出している例(右)  
チェックシートに戻る

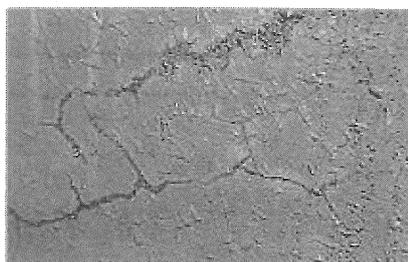
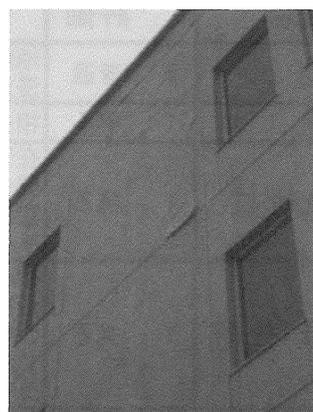
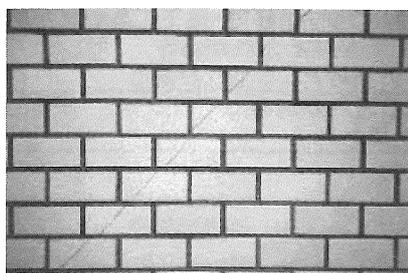
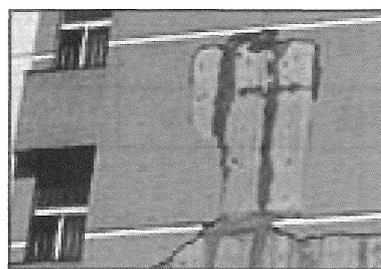
図3 調査項目の説明図、写真等の例

モルタルのひび割れ  
タイルの割れ  
チェックシートに戻る

モルタルのひび割れ  
タイルの割れ

モルタルの浮き  
タイルの剥落

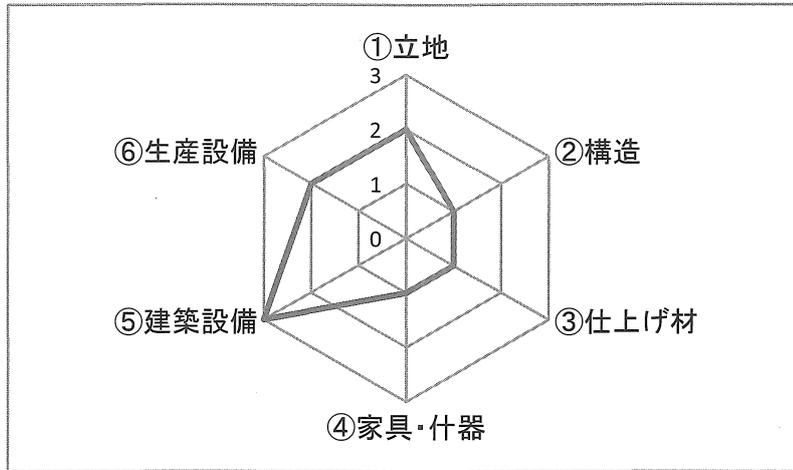
図4 施設の簡易防災診断チェックシート — 評価結果例 —

種別	評価	コメント
①立地	2 普通	地盤沈下の恐れがある 浸水の恐れがある
②構造	1 劣る	相当な被害となる可能性がある
③仕上げ材	1 劣る	在来天井が落下する恐れがある 間仕切壁が外れる恐れがある 窓ガラスが割れて飛散する恐れがある タイルやモルタルが脱落する恐れがある
④家具・什器	1 劣る	積み重ねている戸棚等が移動、落下する恐れがある 戸棚等が移動、転倒する恐れがある OA機器が移動、落下する恐れがある TVが飛び出す恐れがある ロッカー・下駄箱の上のものが移動、落下する恐れがある
⑤建築設備	3 優れている	空調設備が移動又は転倒する恐れがある
⑥生産設備	2 普通	積み重ねている製品ラックが移動・落下する恐れがある 製品ラックが移動、転倒する恐れがある 製品ラックが避難の妨げとなる恐れがある
総合評価	C	大きな被害を生じる恐れがある 事業継続が困難と思われる
