3.1 技術員のページ

今回は耐震実験センターが所有している日東工器製穴あけ機“アトラエース”[写真1]についての使い方及び注意事項を紹介します。

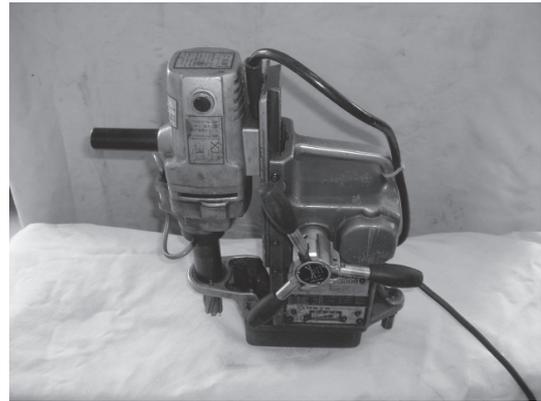
写真1 [アトラエース]

耐震実験センターにはQA3500(穴あけ能力φ14～φ35mm、t=12～35)とQA4000(穴あけ能力φ14～φ40mm、t=12～35)の2台のアトラエースがあります。アトラエース本体重量は約20Kgで持ち運びが可能であるため、現場での加工ができ、またホールソータイプの刃物を使うため大口径の穴あけ加工ができるのが特徴です。

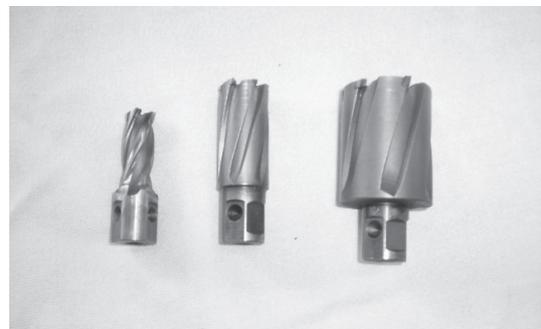
写真2 [ジェットブローチ]

①穴あけするサイズの刃物(商品名ジェットブローチ[写真2]:穴径サイズは根元の端面に印字してあるが、見難い場合はノギスで先端チップ部の最大外形を測る)

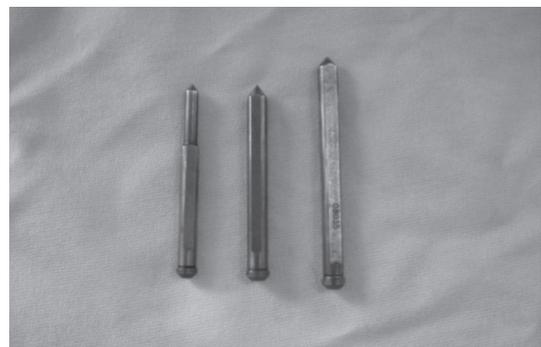
写真3 [パイロットピン]

②パイロットピン[写真3](パイロットピンは3種類あるが刃物長と刃物内径から、ピンがしっくり収まり先端が刃先より10mm程度突き出るものを選択)

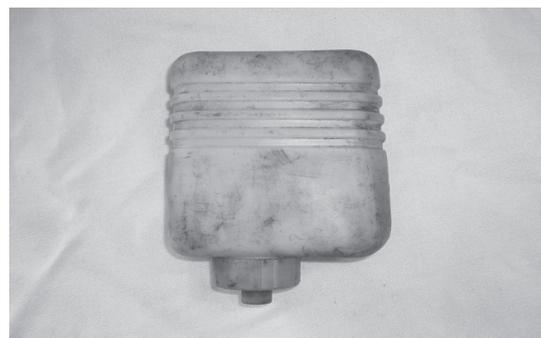
写真4 [オイルタンク]

③加工用オイル(オイルタンク[写真4]にオイルがない場合はコイデ製バンドソー横に水性加工オイル“ユニソルブ”の20L缶が置いてあるので、ユニソルブと水を1:10の割合で混ぜタンクに入れる)

⑥樹脂製タンク[写真3]に加工用オイルがある程度入っているのを確認して(入ってなかったら注入する)、アトラエース上部のタンク取付け部にキャップ側を下にしてタンクを取り付けます。そしてハンドルを手動にしてドリルを下げいき、刃物の先から出ているパイロットピンを地面に当ててパイロットピンを刃物の中に少し押し込みます。(加工オイルはタンクから⑦コック[写真8]を経由してチューブを通り⑧オールドロッパ[写真9]に行き、そして次のチューブを通してドリル軸部分に入ってくる構造になっています)パイロットピンを刃物の中に押し込むことで、中のパイロットピンと刃物との隙間が開いて、ドリル軸から加工オイルが刃先に出てくるはずですが、最初は通路内の空気だまりでエアロックしているため加工オイルが安定して出てきません。この場合、チューブの出口側を外してエア抜きをしてエアロック状態を解消させ、オイルが安定して出てくるようにします。そして次に加工オイルの流量調整(オールドロッパにオイル粒が1滴/S程度落ちるようにコック開度を調整します)を行います。これで加工オイルの自動給油状態が完了になります。しかし耐震のアトラエースは長年使っていて、いろいろな所にガタがあり、自動給油機構がうまく作動しない場合が多々あります。こういう場合は、⑨オイル差し[写真10]に加工オイルを入れ、手で刃先にオイルをかけながら加工する手動給油を行ってください。

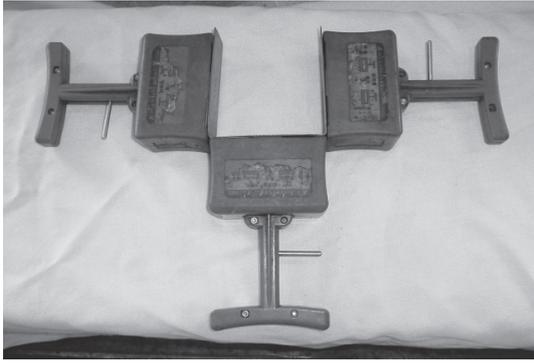
写真5 [切粉飛散防止グッズ]

④切粉の飛散防止グッズ[写真5](マグネット3個と固定ブラケットが用意してある)

次に切粉飛散防止用グッズ(刃物の周りにコの字型の薄板を取付け、それにハンドマグネットを3か所取付けたもので加工時の切粉を吸着します)を取付け切粉の飛散防止対策をします。

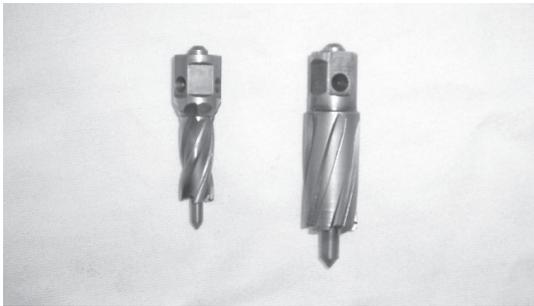
写真6 [ピンの入った刃物]

セットになった刃物[写真6]の根元のくぼみ部分をスリーブ部の白線に合わせながら[写真7]刃物をドリル軸に差し込みます。この時刃物を奥まで差し込むとスリーブが勝手に右に回転して“カチッ”と音がして刃物がロックされます。(刃物を抜き取る時はスリーブを左に回して刃物を引っ張る)これで刃物のセットは完了です。

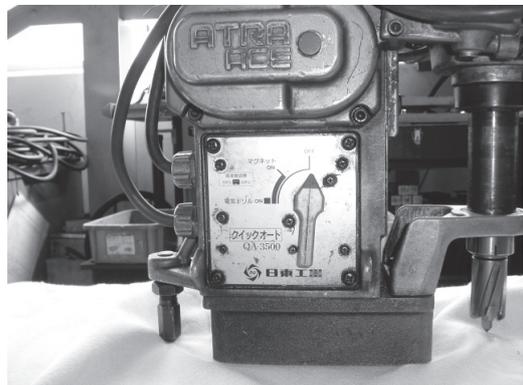
写真11 [作動スイッチ]

ま⑩作動スイッチ[写真11]をマグネットONに入れアトラエースを固定します。(加工する金属の板厚が9mm以下の場合はマグネットの吸着力が弱くなってしまい加工時に動く可能性があるため、その場合は加工板の下のマグネット部付近に9mm程度の鋼板を取り付けて吸着力を増やしてやる必要がある)ハンドルを何回か上下させ、パイロットピンの先端がポンチ穴にぴったり合っていることを確認してハンドルを少し上にあげてから自動運転状態にします。もし位置がずれていたなら位置合わせをやり直します。刃物の反対側にスタビライザと呼ばれるボルト状の物がついていますがこれは吸着力を高めるための装置です。マグネットがONの状態の時にスタビライザのネジ部を回して先端部が加工物に接触するように調節します。加工物にそりとか歪みがあるとスタビライザでマグネット部を浮かしてしまうこともあるので、その都度加工前に確認し調節します。

そして作動スイッチを電気ドリルONにします。そうすると電気ドリルが作動して刃物が回転し、自動運転状態で加工を開始します。穴あけをして加工が完了すると、自動的にドリルが最上部に戻り運転は停止します。

* (作動スイッチをONにしても刃物が回らない場合がある、これは自動運転制御の関係からで電気ドリルが最上部と最下部付近の位置では制御はONでも刃物は回らないようになっているので注意する事、又加工中に作業を中断したい場合はハンドルを手動にしてドリルを最上部まで上げれば刃物の回転は止まり、加工は中断できる。)

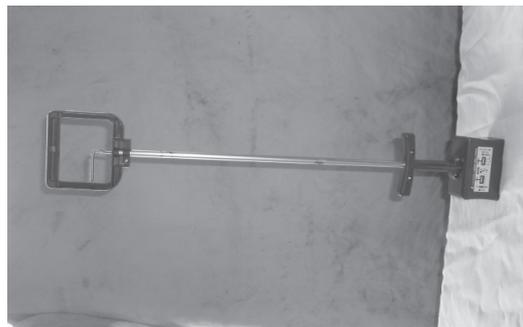
写真12 [ハンドマグネット]

付近に落下している切粉やスラッグは⑩ハンドマグネット[写真12]で拾い集め、金属ゴミバケツに捨てます。こぼれた加工オイルはウエスでふき取り処理し、そのあと床を掃き掃除します。作業前より作業後の方がきれいになっているくらいに整理・整頓は心がけましょう。

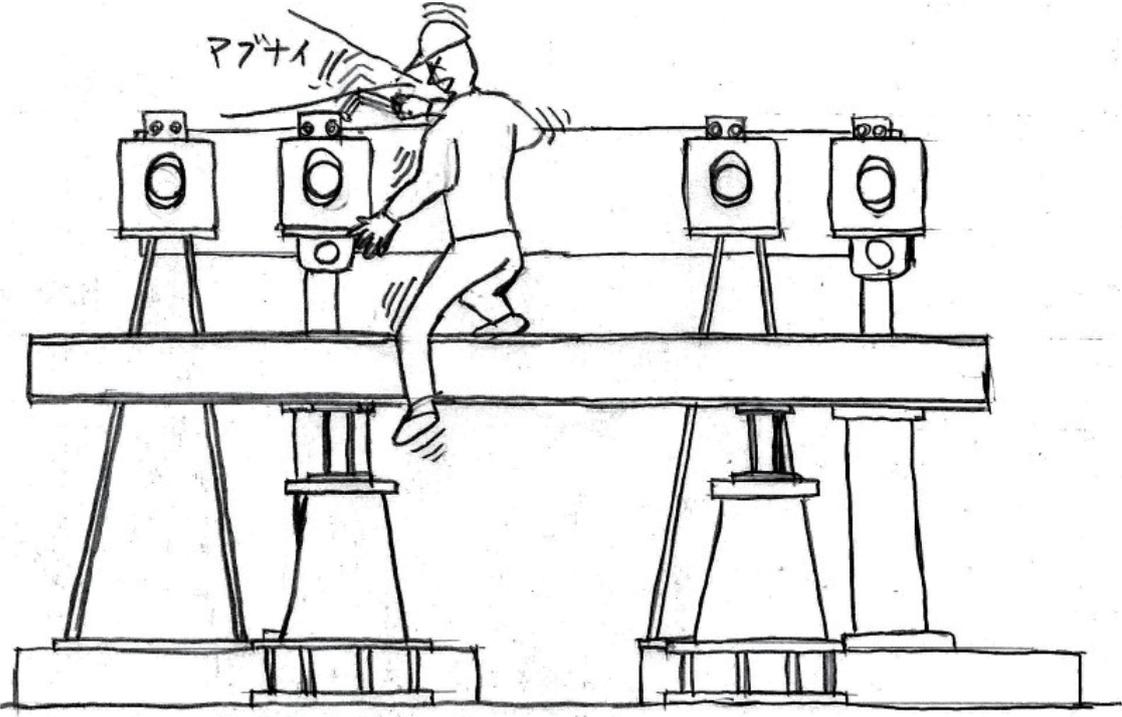
<p>トラブル名 コンクリート基礎載荷設備の足場からの転落</p>			
<p>トラブル発生日 H26年3月19日(水)15時00分頃</p>	<p>発生場所 or 個所 2Fリケンコントロール前</p>	<p>被災者 なし</p>	<p>報告者 鈴木博</p>
<p>トラブル内容 (出来るだけ詳しくまた図示等を交え解り易く記入) コンクリート基礎載荷試験準備中、供試体固定ボックスのM20ボルトを緩めようと力をかけた瞬間、ボルトの頭にかけた六角レンチが外れてしまい、勢い余って体勢を崩して1.6mの足場から下に落ちてしまった。</p>

<p>被害状況 幸いなことに、バランスを崩して落ちそうになったので、下の平らな部分に意識的に着地した為特に怪我はなかった。</p>			
<p>原因</p> <ol style="list-style-type: none"> 1. 勢いをつけて六角レンチを回そうとした為、レンチとボルトのかみ合いが外れたこと 2. レンチが外れた時のことを考えた、受け身体勢をとっていなかったこと 			
<p>対策</p> <ol style="list-style-type: none"> 1. 足場周りに落下防止柵を取り付ける。 2. 足場下はできるだけ物を置かずに平らにしておく、また作業者にトラブル事例を掲示し注意喚起をする。
