地震により被災した鋼製橋脚の
早期復旧のための修復方法に関する研究

2015年9月

嶋口 儀之

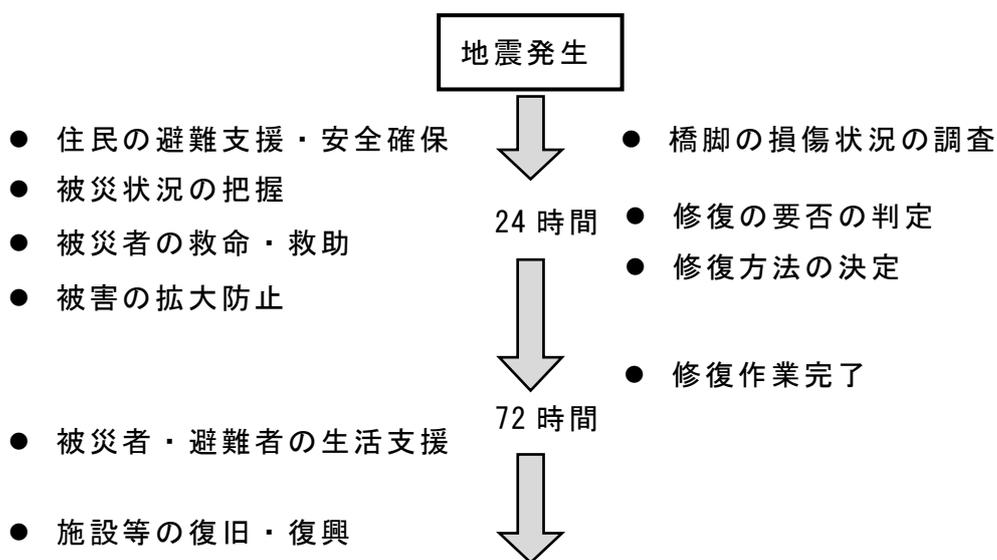
図-2.1 地震後の修復作業のイメージ

中心として活動し、その後、被災者への生活支援物資の輸送、施設等の復旧といった大規模な復旧活動へ移行していくとされている^{3),4)}。そのため本研究では、本格的な支援・復旧活動に取り掛かるまでの極早期に修復作業が完了し、かつ耐震性能を回復させることが可能な修復方法の提案を行う。図-2.1に示すように、地震発生から24時間を目途に橋脚の損傷状況を調査し、修復の要否の判定および修復方法の決定を行う。その後、地震後72時間以内に修復作業を完了することを想定している。また、ここで提案する修復方法は、緊急時の応急復旧を想定したものであり、長期の供用まで考慮した恒久的な修復となりえるかについては別途検討が必要である。

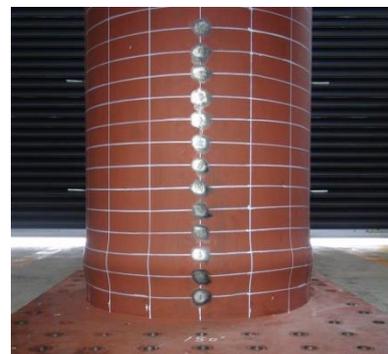
図-2.2 鋼製橋脚の提灯座屈

本研究で対象とするのは、地震により損傷した円形断面鋼製橋脚のうち、図-2.2に示すような外側に膨らむ提灯座屈が生じた橋脚である。なお、一般的に鋼製橋脚は車両衝突による損傷を防止するために、橋脚の基部にコンクリートが充填されている。また、近年は鋼製橋脚の耐震性能の向上のために一定の高さまでコンクリートが充填されている。本研究

で提案する修復方法は、コンクリート充填部より上の無充填区間に局部座屈が生じた場合を想定している。また、地震後の橋脚の残留水平変位については、橋脚高さ h に対して $h/100$ 以下で、水平変位の矯正が必要ない場合を想定している。なお、 $h/100$ を超える大きな残留水平変位が生じ、大がかりな復旧工事を必要とする場合には、復旧工事を行うまでの期間、余震による倒壊を防ぐための応急処置となることを想定している。

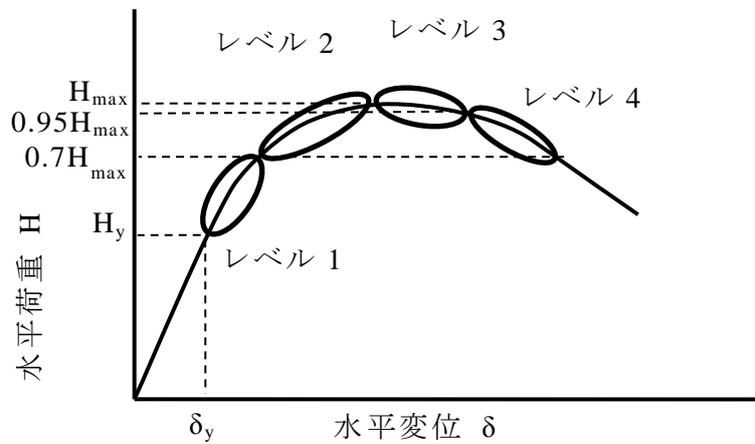
図-2.3 損傷レベルの設定

そのため本項では、図-2.3に示すように、一般的な鋼製橋脚の水平荷重-水平変位関係をもとに異なる損傷度合を想定し、以下に示す4段階の損傷レベルを設定した^{7),8)}。以降、実験に使用する供試体の損傷度合については損傷レベルを基に分類している。表-2.1には本研究で設定した損傷レベルと道路橋示方書に示される橋の耐震性能の対応について示す。また、図-2.4に各損傷レベルのひずみの分布の例を示す。図は繰り返し載荷時の圧縮側における、橋脚基部に生じた座屈部のひずみ値をプロットしたものである。各損傷レベルにおけるおおよそのひずみ値について以下に示す。損傷とひずみの関係については4章も参照されたい。

- 損傷レベル1: 公称値を用いて算出した降伏水平荷重(H_y)から実際に鋼製橋脚が保有する降伏水平荷重(最大水平荷重(H_{max}))に達する前の50~70%程度)までの領域とする。これは耐震性能1に相当し、部分的には塑性域に達しているものの、橋脚全体としては弾性的な挙動を示している。損傷レベル1では、橋脚に目視で確認できるような損傷は生じないことが想定される。
- 損傷レベル2: 最大水平荷重の70%程度から最大水平荷重程度までの領域とする。これは耐震性能2に相当し、この場合、鋼製橋脚の損傷は局部座屈が目視で確認できる程度であり、10000 μ 程度のひずみが生じていることが想定される。

- 損傷レベル3: 最大水平荷重から最大水平荷重の95%程度まで荷重が低下する領域とする。想定される橋脚の損傷は基部の局部座屈が進行し、部分的に塗装のはがれなどが生じている程度である。この時のひずみ値は最大30000 μ 程度に達している。
- 損傷レベル4: 荷重が最大水平荷重の70%程度まで低下する領域とする。橋脚の損傷は、局部座屈が大きく進行し、部分的には亀裂が発生することも想定している。この場合ひずみ値はおよそ50000 μ 以上となっている。損傷レベル3, 4については耐震性能3に相当する。

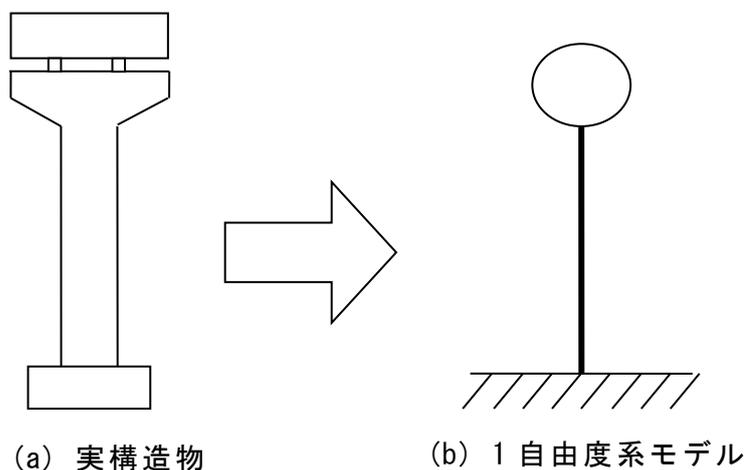
図-2.5 鋼製橋脚のモデル化

本解析で対象としたのは、第3章で用いるNo.5供試体と同等の径厚比パラメータ R_t を有する円形断面鋼製橋脚である(第3章, 表-3.1参照)。橋脚モデルの諸元は実物大を想定し、相似比を4として算出した。対象橋脚の R_t は0.067であり、現行の設計基準内($0.03 \leq R_t \leq 0.08$)でやや薄肉の断面を設定した。これは、既存の円形断面鋼製橋脚のうち、設計年次が古い橋脚は薄肉断面のものが多く、地震により損傷が生じる可能性が高いからである。各諸元を表-2.2に示す。径厚比パラメータ R_t および細長比パラメータ $\bar{\lambda}$ は公称値($\sigma_y=235\text{N/mm}^2$, $E=200\text{kN/mm}^2$)を用いて式(2.1)および(2.2)より算出し、括弧内に実験値を用いた値を併記した。また、軸力比 P/P_y については、地盤種別ごとに設計水平震度 $k_{h0}=0.2$, 0.25 および 0.3 を用いて算出した。

鋼種	STK400 相当		
直径 D (mm)	2445		
板厚 t (mm)	35.6		
載荷点高さ h (mm)	11560		
断面 2 次モーメント I (mm ⁴)	1.955×10^{11}		
径厚比パラメータ R_t	0.067 (0.098)		
細長比パラメータ $\bar{\lambda}$	0.296 (0.358)		
地盤種別	I	II	III
軸力比 P/P_y	0.179	0.149	0.128

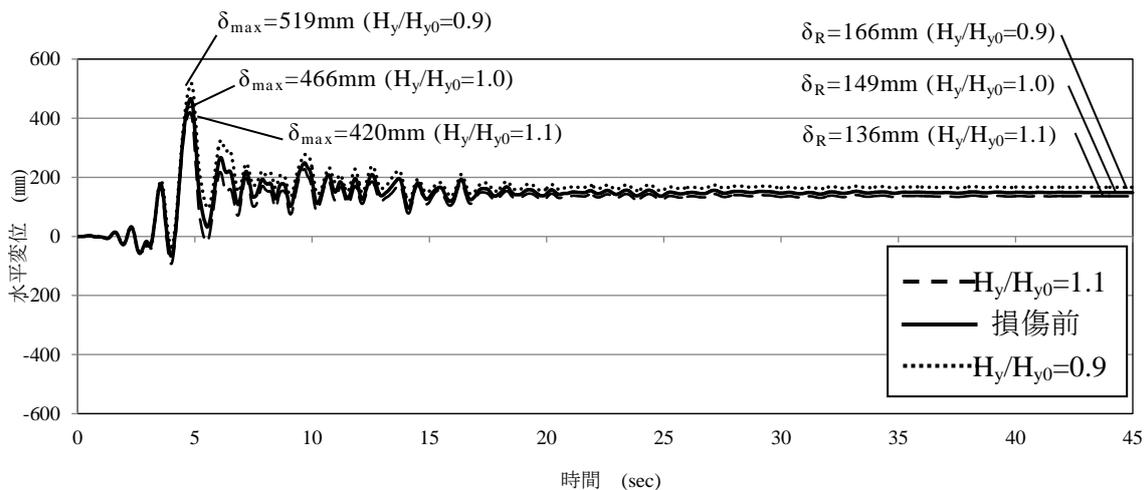
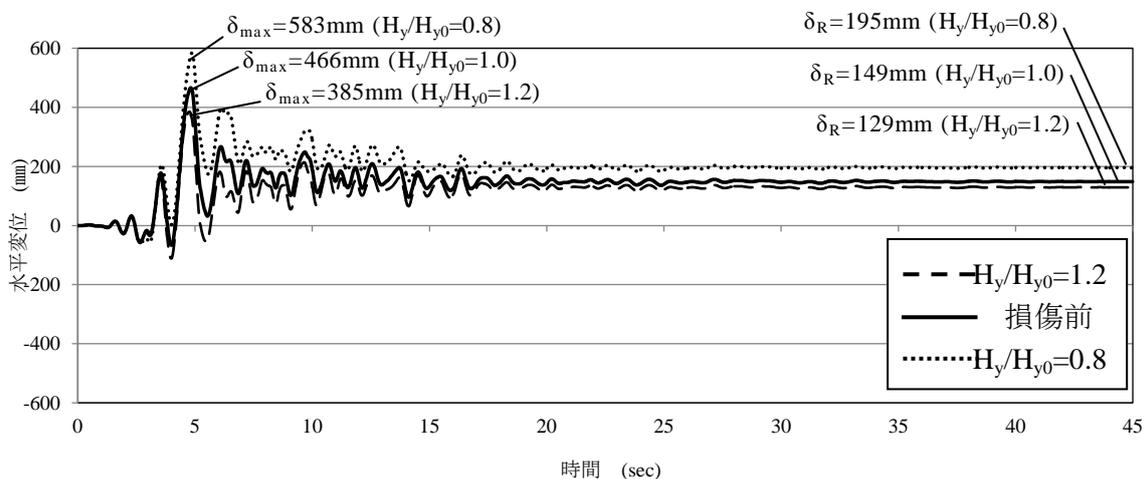
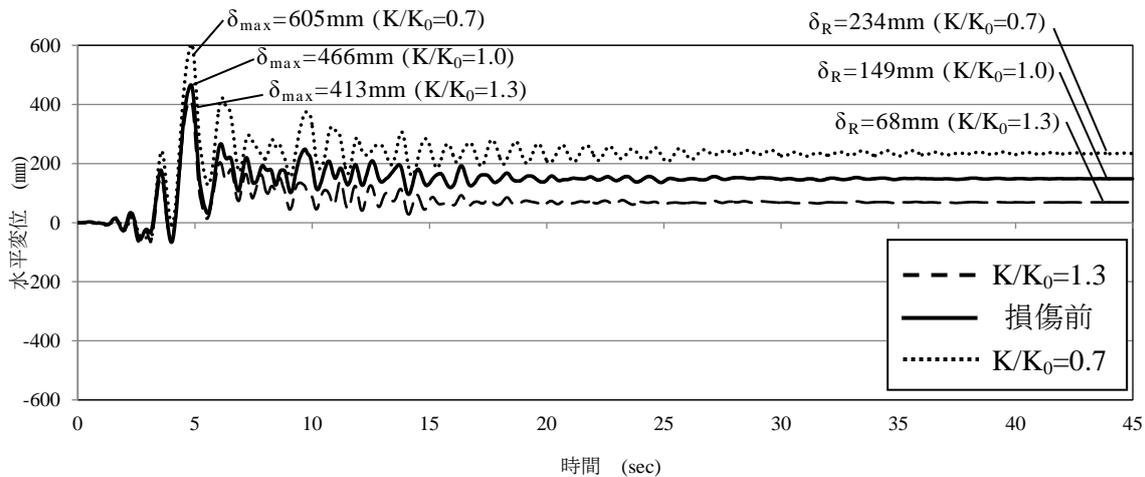
図-2.8 応答変位時刻歴 (大阪ガス葺合供給所構内地盤上)

図-2.8に解析から得られた応答変位時刻歴の例として、大阪ガス葺合供給所構内地盤上観測地震波を入力した場合について結果の一部を示す。図の縦軸は上部工重量の慣性力作用位置の応答水平変位、横軸は時間である。図-2.8(a)および(b)は曲げ剛性 K を損傷前の橋脚と同じ($K/K_0=1$)とし、降伏水平荷重を変化させた場合の例である。図-2.8(a)に示す、降伏水平荷重が $\pm 10\%$ の場合では最大応答変位および残留変位ともに大きな変化は見られない。一方で、図-2.8(b)に示すように降伏水平荷重が20%小さい場合($H_y/H_{y0}=0.8$)に、応答水平変位が損傷前と比較して25%程度増加している。また、降伏水平荷重を損傷前の橋脚と同じ($H_y/H_{y0}=1$)とし、曲げ剛性 K を変化させた場合の例を図-2.8(c)に示す。曲げ剛性が30%小さい場合($K/K_0=0.7$)では、応答水平変位が30%程度増加しており、残留水平変位にも著しい増加が見られる。

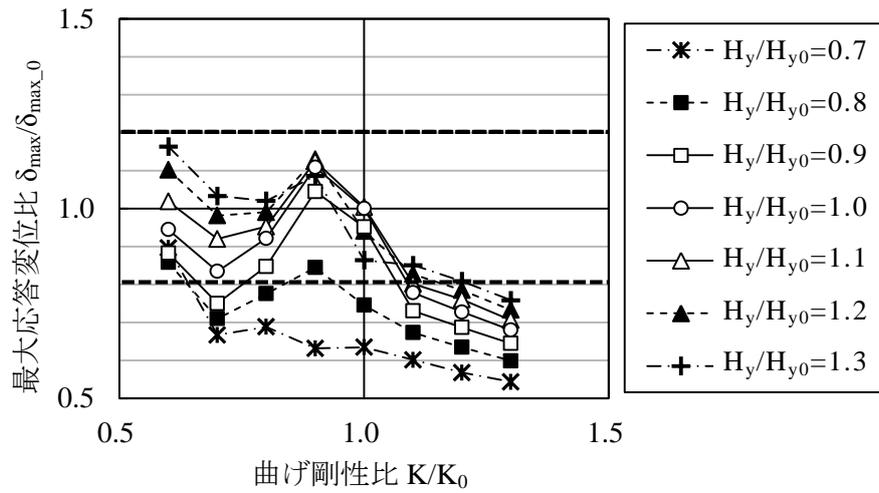
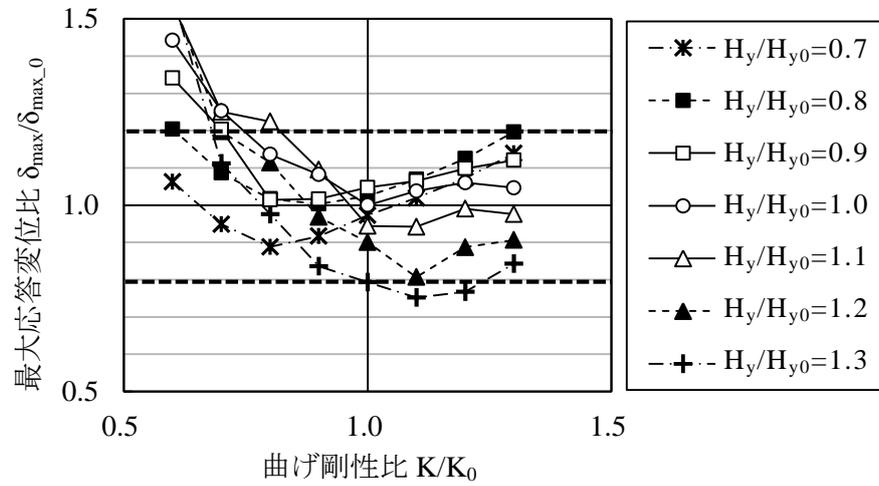
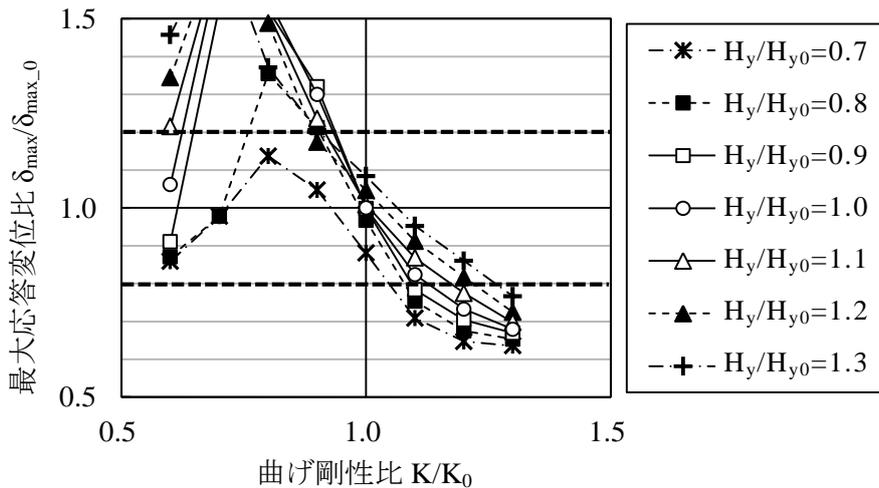
図-2.9 最大応答変位の比較 (I 種地盤)

さらに、各パラメータの違いを比較するために、最大応答変位 δ_{max} をプロットしたものを図-2.9~2.11に示す。図の縦軸は修復後の δ_{max} を損傷前の橋脚($H_y/H_{y0}=1$, $K/K_0=1$)の最大応答変位 δ_{max_0} で無次元化した値であり、横軸は曲げ剛性の比 K/K_0 である。図では、損傷前に対して降伏水平荷重比 H_y/H_{y0} が $\pm 10\%$ のケースは白抜きマーカーで示す。また、 δ_{max} が $\pm 20\%$ の範囲を破線で示している。動的解析結果の誤差を考慮し、応答変位の差が20%程度であれば、概ね同様の挙動を示したと見なす。

地震波により異なるものの、例えば図-2.10(c)に示すように概ね曲げ剛性比 K/K_0 および降伏水平荷重比 H_y/H_{y0} が低下するほど変位が増加する傾向を示している。 K/K_0 に関しては、例えば図-2.9(c)および図-2.10(a)より、曲げ剛性が損傷前の80%より小さい場合($K/K_0 < 0.8$)、応答変位が大きく増加していることが分かる。図-2.11(a)のように、曲げ剛性が大きい場合に応答変位が増加し、不安定な挙動を示すケースが見られるが、概ね曲げ剛性が大きいほど応答変位は減少している。

図-2.10(c)、図-2.11(c)より降伏水平荷重 H が損傷前の90%より小さい場合($H_y/H_{y0} < 0.9$)、応答変位は K/K_0 によらず常に増加する傾向が見られる。また、地震波によっては図-2.9(c)および図-2.10(b)のように H_y/H_{y0} が大きい場合に応答変位が増加する場合も見られた。

以上より、損傷前の橋脚と比較して、修復後の降伏水平荷重が $\pm 10\%$ 以内かつ曲げ剛性が $\pm 20\%$ 以内であれば、応答変位は損傷前と大きく変わらない結果を示した。

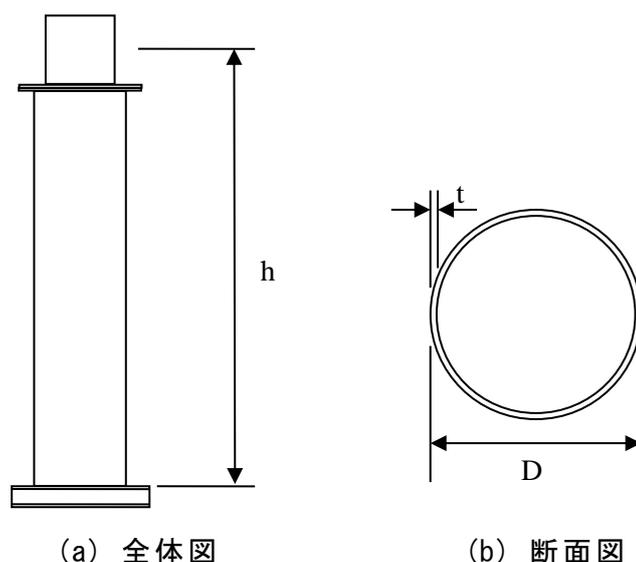
図-3.1 供試体概要図

供試体 No.	1-1, 1-2	2-1, 2-2	3-1, 3-2	4-1, 4-2	5-1~5-8
鋼種	SS400				STK400
直径 D (mm)	600.0				611.2
板厚 t (mm)	4.26	5.90	8.70	11.9	8.90
載荷点高さ h (mm)	2890				
断面 2 次モーメント I (mm ⁴)	3.54×10 ⁸	4.86×10 ⁸	7.07×10 ⁵	9.51×10 ⁸	7.64×10 ⁸
降伏応力 σ_y (N/mm ²)	342	332	298	268	337
ヤング率 E (kN/mm ²)	211	204	201	210	197
径厚比パラメータ R_t	0.142 (0.190)	0.103 (0.137)	0.070 (0.084)	0.051 (0.053)	0.067 (0.098)
細長比パラメータ $\bar{\lambda}$	0.306	0.307	0.309	0.310	0.296
降伏水平荷重 H_y (kN)	119	159	207	251	248
降伏水平変位 δ_y (mm)	12.5	12.9	11.7	10.1	13.3

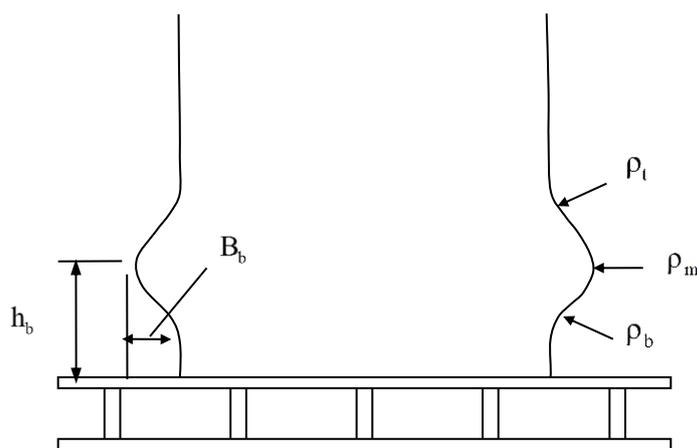
図-3.3 損傷状況測定位置

また、各供試体は座屈変形量などの損傷状況に差異が見られたため、損傷状況を把握するため、図-3.3に示すように、最大座屈変形量 B_b 、平均座屈発生高さ h_b 、座屈波形の頂部、上部および下部の曲率半径 ρ_t 、 ρ_m および ρ_b を測定した。その結果、供試体の損傷は基部から $h_b=85\sim 115\text{mm}$ 程度の位置で $B_b=15\sim 35\text{mm}$ 程度外側に膨らむ提灯座屈であった。各供試体の損傷状況測定結果を表-3.3に示す。

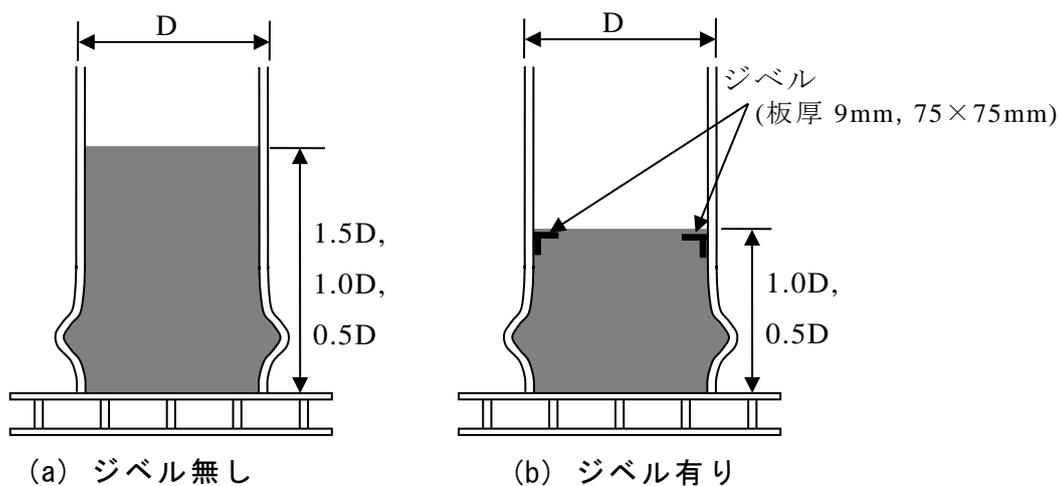
図-3.4 コンクリート充填修復

No.	供試体名	板厚 (mm)	充填 高さ	ジベル	コンクリート圧縮強度 (N/mm ²)	材齢 (日)
1-1	C1.5D-T4.5A	4.26	1.5D	—	30.7	31
1-2	C1.5D-T4.5B		1.5D	—	34.0	30
2-1	C1.5D-T6.0A	5.90	1.5D	—	35.4	29
2-2	C1.5D-T6.0B		1.5D	—	26.3	29
5-1	C1.5D-T9.0	8.90	1.5D	—	26.3	31
5-2	C1.0D-T9.0		1.0D	—	28.1	34
5-3	C1.0D-T9.0D		1.0D	あり	26.8	37
5-4	C0.5D-T9.0		0.5D	—	27.6	40
5-5	C0.5D-T9.0D		0.5D	あり	28.5	44
4-1	C1.5D-T12.0A	11.9	1.5D	—	34.3	34
4-2	C1.5D-T12.0B		1.5D	—	27.2	34

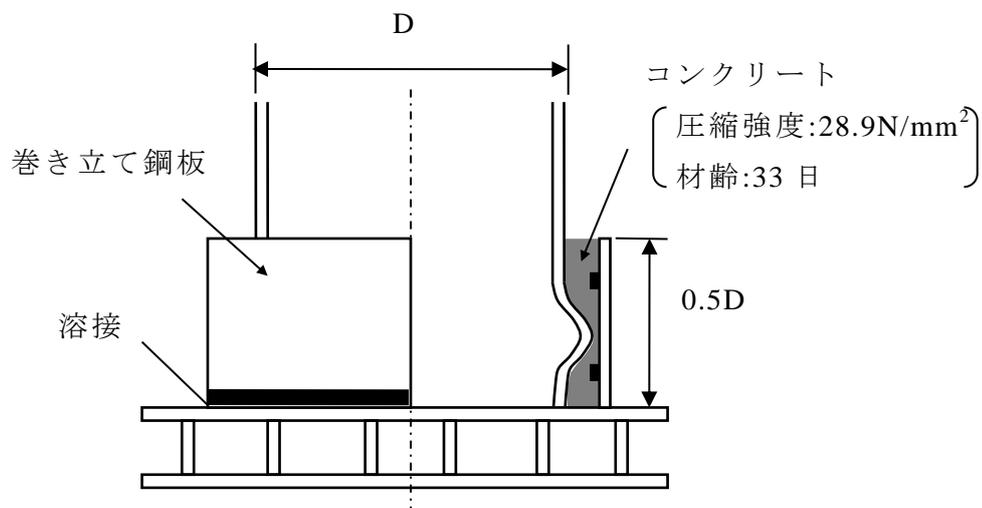
図-3.7 鋼板巻き立て修復 (CY0.5D-600W)

No.	供試体名	鋼種	板厚 (mm)	鋼板巻き 立て高さ	基部溶接
3-1	CY0.5D-600	SS400	8.70	0.5D	—
3-2	CY0.5D-600W				あり

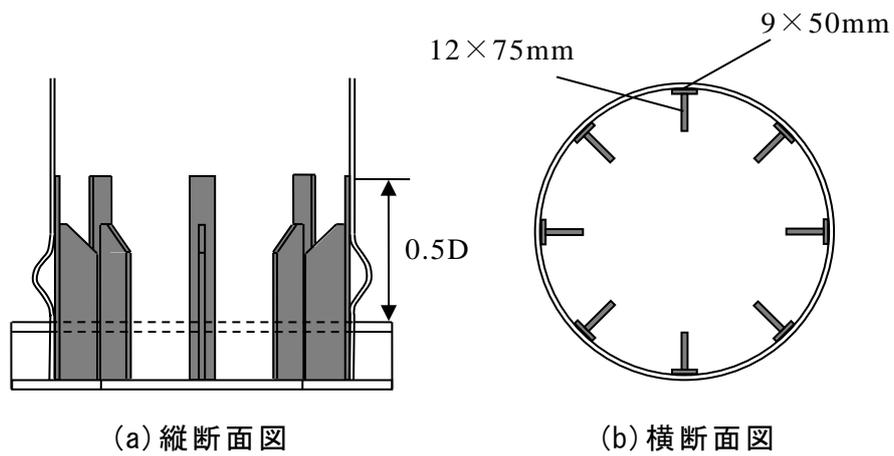
図-3.8 補剛材修復 (TH50-8)

No.	供試体名	鋼種	板厚 (mm)	補剛材 本数	修復により 補う断面積
5-6	TH50-8	STK400	8.90	8	50%
5-7	TH75-12			12	75%
5-8	TH100-16			16	100%

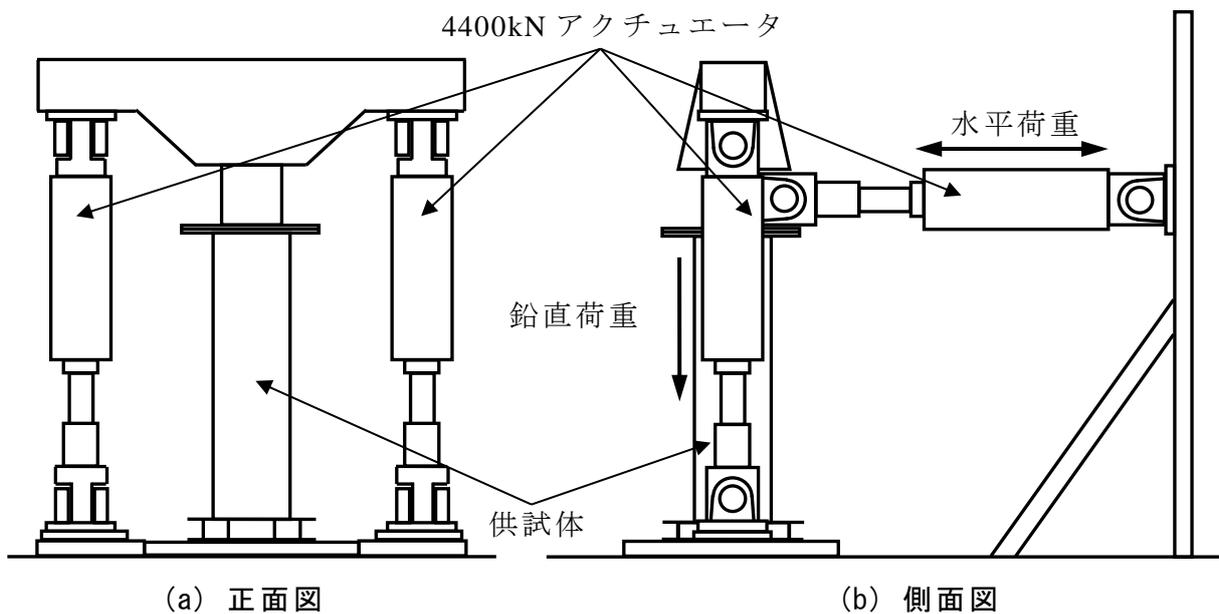
図-3.10 実験装置概要図

実験載荷装置を図-3.10 に示す。実験では載荷梁を介して鉛直方向に設置した 2 基の 4400kN アクチュエータを用いて、上部工重量を想定した一定鉛直荷重を載荷する。そして、水平に設置した 1 基の 4400kN アクチュエータを用いて、地震時の上部工重量の慣性力を想定した水平繰り返し載荷を行う。アクチュエータの両端はピン構造になっており、供試体の大変形にも対応できる。また、水平荷重は鉛直方向アクチュエータの傾きによる水平成分を加えて補正した値で評価している。

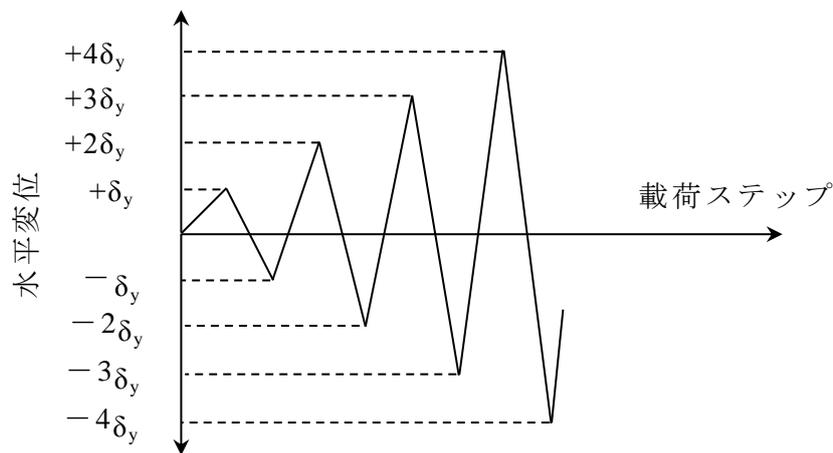
図-3.11 荷重パターン

図-3.11 に荷重パターンの概要図を示す。降伏水平変位 δ_y の整数倍の変位を $\pm\delta_y$ ， $\pm 2\delta_y$ ， $\pm 3\delta_y$ ， \dots のように順次振幅を増加させ，漸増繰り返し荷重を行った。

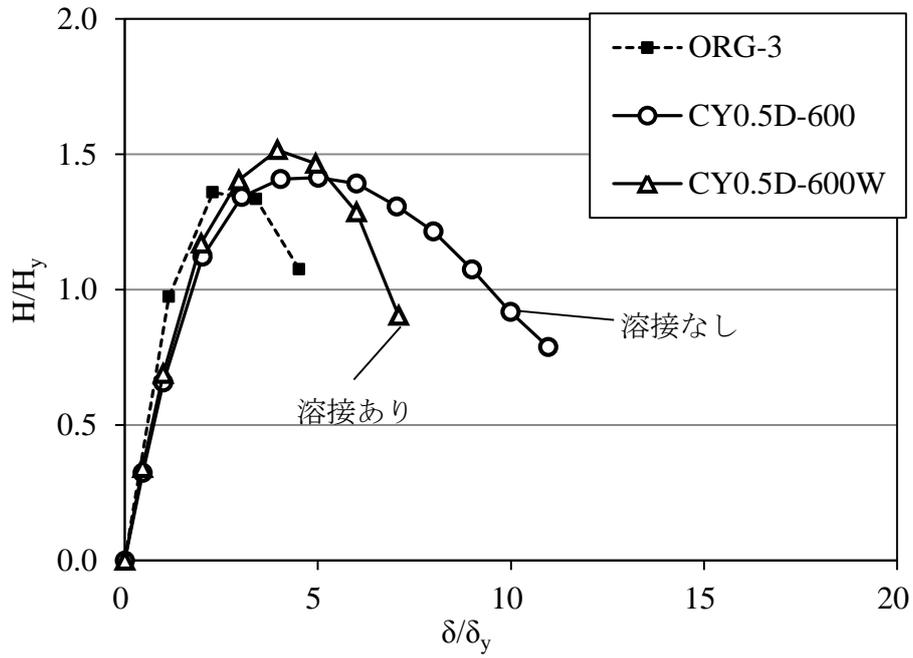
図-3.17 鋼板巻き立て修復 (GY Type)

図-3.17 に示す鋼板巻き立て修復では、損傷前が $3\delta_y$ 、巻き立て鋼板基部の溶接が有る場合(CY0.5D-600W)が $4\delta_y$ 、基部の溶接が無い場合(CY0.5D-600)が $5\delta_y$ 程度において最大水平荷重となっている。鋼板基部を溶接した場合は最大水平荷重および変形性能ともに向上しているが、最大水平荷重到達後の荷重の低下が著しい。一方で、溶接がない場合は最大水平荷重以降も荷重の低下が緩やかであり、変形性能が大きく向上し、優れた修復効果を示した。しかし、鋼板巻き立てによる修復は、鋼板の加工および溶接後にコンクリートを充填する必要があり、作業工程が複雑で時間を要する。

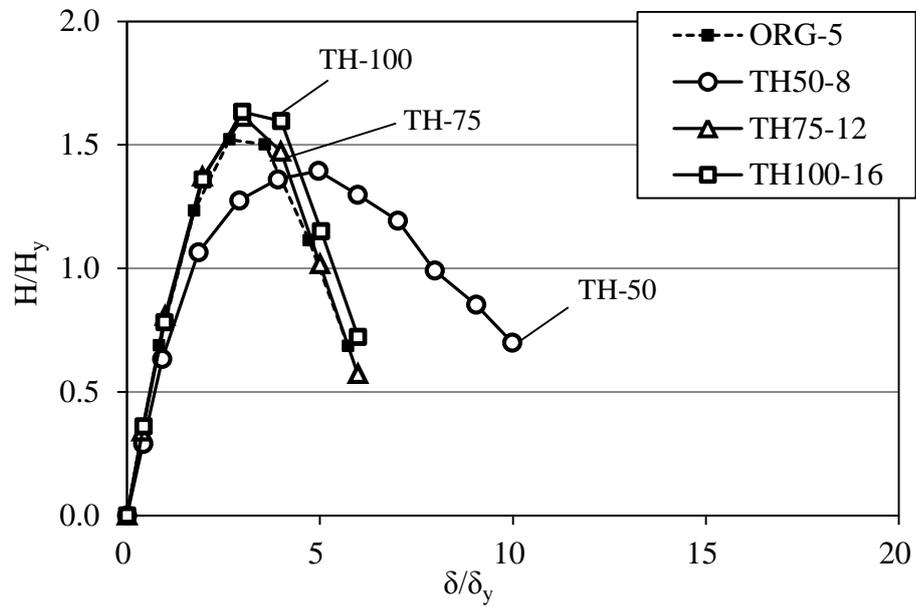
図-3.18 補剛材修復 (TH Type)

図-3.18 に示す補剛材修復では、損傷前が $3\delta_y$ で最大水平荷重に達しているのに対し、補剛材を 8 本溶接した場合(TH50-8)は $5\delta_y$ 程度で最大水平荷重となっており、その後の荷重の低下も緩やかで、変形性能が大きく向上している。また、最大水平荷重についても十分回復している。補剛材が 12 本および 16 本の場合(TH75-12, TH100-16)は最大水平荷重はやや増加しているが、損傷前とほぼ同じ包絡線を示した。ただし、この 2 つについては修復箇所の直上で新たな座屈が生じる損傷形態となった。以上のように、補剛材を 8 本溶接した場合が最も優れた性能を示した。ただし、この修復方法は、補剛材の量により修復後の挙動が大きく異なるため、対象の橋脚に合わせて、補剛材の断面を適切に設計する必要がある。

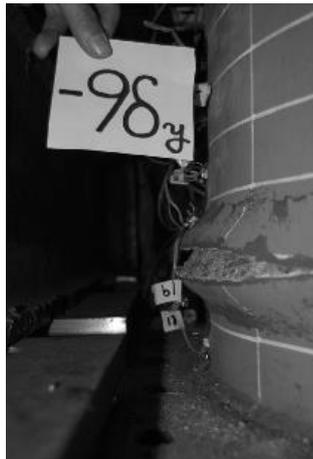
(a) C1.5D-T6.0A

基部の座屈に発生したクラック

図-3.19(a)および(b)に実験後の供試体鋼管部の損傷状況を示す。

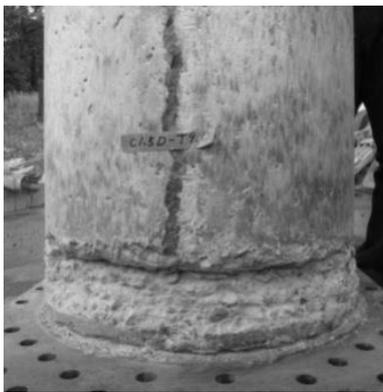
(c) C1.5D-T9.0

また、実験後に供試体を溶断し、充填コンクリートの破壊状況を観察した。図-3.18(c), (d) および(e)に充填コンクリートの損傷状況を示す。いずれの供試体も座屈部の頂点の高さで水平方向に断面全体に達するひび割れが発生した。これは、繰り返し载荷の過程で、充填コンクリートに引張力が作用した時に発生したひび割れが徐々に進行していき、断面全体に達したと考えられる。中には、ひび割れの開始高さが異なったためか、図-3.18(d)に示すようにひび割れが二層発生している供試体も見られた。また、鋼管座屈部に充填したコンクリートには局所的な圧壊が生じた。これは鋼管座屈部の充填コンクリートにより座屈の進行が抑えられたためと考えられる。なお、充填高さおよび鋼管の板厚が異なっても、充填コンクリートの破壊形状に大きな違いは見られなかった。

コンクリートの損傷(ジベル無し)

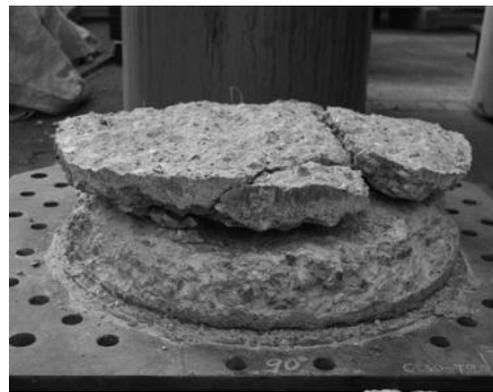
(d) C1.5-T9.0

二層のひび割れ

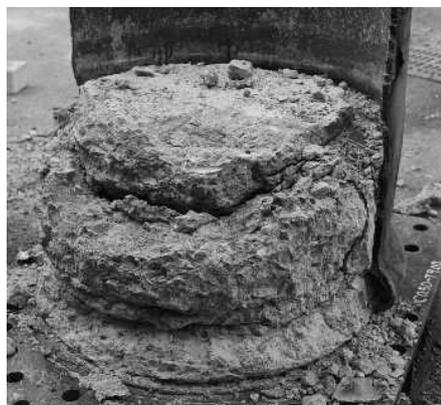
(e) C0.5D-T9.0D

ジベルの有無で比較をすると、ジベルの無い供試体では充填コンクリートの損傷が座屈部に集中しているのに対し、ジベルの有る供試体では図-3.18(e)に示すように座屈部以外の箇所でも様々な損傷が見られた。これは、ジベルにより充填コンクリートのずれが拘束されるため、ひび割れが断面全体に達した後も充填コンクリートが鉛直軸力の一部を受け持っていたためであると考えられる。特に充填高さが $0.5D$ の供試体ではせん断破壊特有の破壊が見られた。また、ジベル周辺のコンクリートが崩れており、図-3.18(f)に示すようにジベルにも変形が見られた。なお、溶接が原因と考えられるクラックなどは見られなかった。

コンクリートの損傷(ジベル有り)

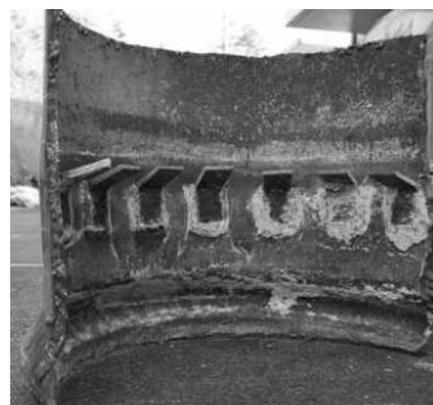
(f) C0.5D-T9.0D

ジベルの変形

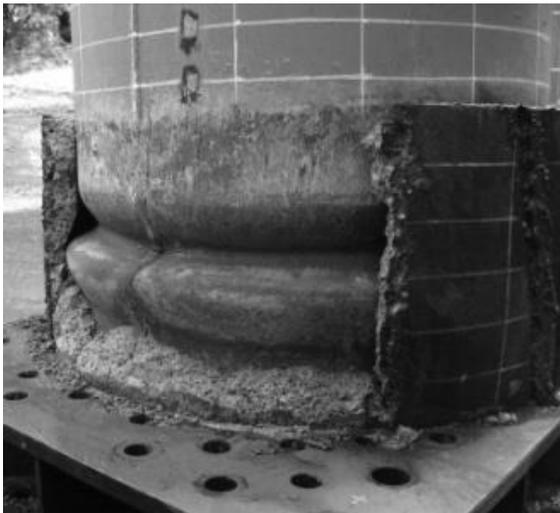
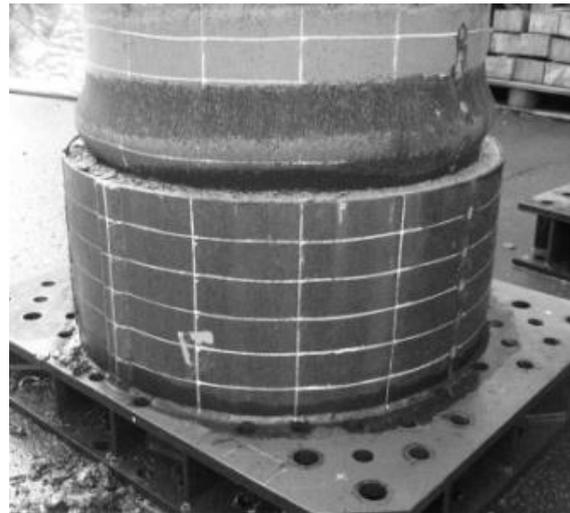
図-3.20 鋼板巻き立て修復の損傷状況

図-3.20(a)に示すように巻き立て鋼板基部の溶接が無い場合(CY0.5D-600)は、修復前から生じていた基部の座屈部の上部で、新たに内側にへこむような座屈が生じた。一方で、鋼板基部とベースプレートを溶接した場合(CY0.5D-600W)は、図-3.20(b)に示すように、修復部直上に新たに座屈が生じ、修復部に損傷は見られなかった。いずれの供試体も座屈がさらに外側に進行するのは抑制されており、巻き立て鋼板基部の溶接が無くても、外側へ膨らむ座屈に対して十分な拘束効果が得られることが分かった。実構造物では、アンカーボルトなどが存在し、容易に溶接が出来ない場合も有るため、有効な手法の一つと考えられる。また、いずれの供試体もコンクリートが抜け上がるような挙動は見られず、ジベルにより抜け上がりが抑制されたと考えられる。ただし、修復作業の工程が複雑であるため、施工に時間がかかり、ごく早期の修復については対応が難しいことが考えられる。

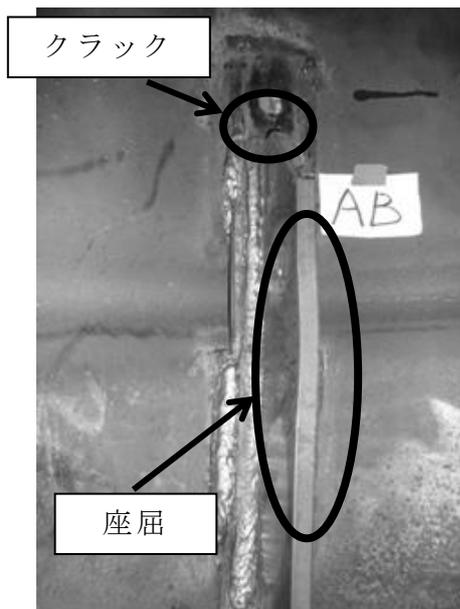
(a) TH50-8

図-3.21 に補剛材修復の実験後の損傷状況を示す。補剛材が 8 本の場合 (TH50-8) では基部の座屈が進行するとともに、図-3.21(a)に示すように、内側に溶接した補剛材に座屈やクラックが生じた。一方で、補剛材が 12 本の場合 (TH75-12) は図-3.21(b)に示すように修復箇所直上に新たに外側に膨らむ座屈が生じ、その後荷重が急激に低下した。補剛材については座屈やクラックは確認されなかった。補剛材が 16 本の場合 (TH100-16) にも同様の挙動が見られた。これは、修復部の強度が大きく増加したためであり、耐力が過剰に増加した修復であると考えられる。荷重-変位関係については図-3.11(i)に示したように損傷前と近い曲線となったが、損傷前とは異なる部位に損傷が発生しており、今回使用した供試体の損傷の程度の場合、補剛材の量が過剰であったと考えられる。なお、溶接が原因と考えられるクラックは発生しておらず、溶接性に問題はなかったと考えられる。

補剛材の座屈およびクラック

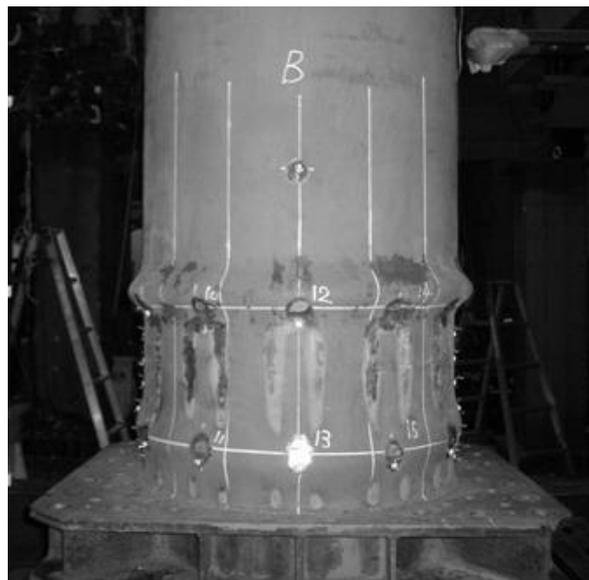
(b) TH75-12

修復部直上に新たに生じた座屈

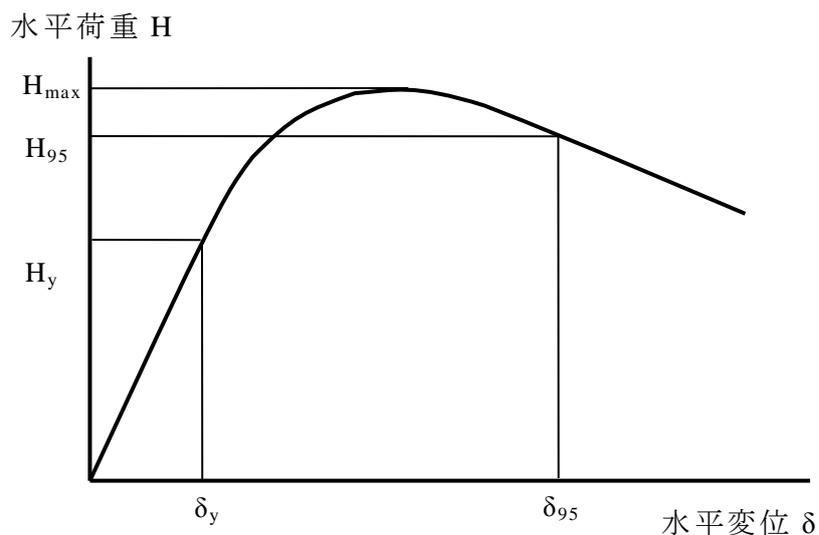
図-3.22 塑性率の算出

橋脚の変形性能について塑性率を用いて評価する。本研究では、図-3.22 に示すように、水平荷重-水平変位の包絡線を基に、最大水平荷重に達した後、最大水平荷重の95%となった時の水平変位を δ_{95} とし、塑性率 $\mu_{95} = \delta_{95} / \delta_y$ を算出した。表-3.10 に損傷前および修復後の塑性率を示す。

コンクリート充填による修復(C Type)ではすべての供試体で塑性率が向上し、最高で損傷前の3倍以上に向上した。このうちジベルの無い供試体では、充填高さによる効果の違いが見られ、充填高さが0.5Dの場合(No.5-4)塑性率の向上はわずかである。ジベルを設けた供試体(No.5-3 および 5-5)では、いずれも損傷前の2倍以上となった。鋼板巻き立て(CY Type)および補剛材(TH Type)による修復では、元の損傷がさらに進行する損傷形態となった場合(No.3-1 および No.5-6)は、修復箇所の直上で新たに座屈が生じた場合(No.3-2, 5-7, 3-1 および 5-8)と比較して、同種の修復方法を用いた場合でも塑性率が大きく向上した。

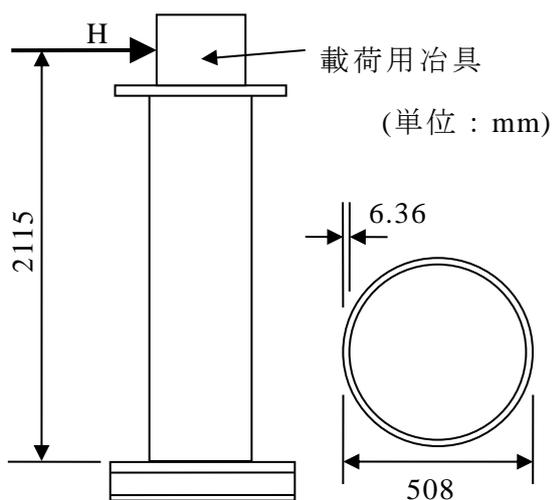
図-4.2 実験供試体 (U シリーズ)

本章では，図-4.2 に示す円形断面鋼製橋脚および図-4.3 に示すダイアフラムを有する円形断面鋼製橋脚の 2 種類の供試体を 6 体ずつ，計 12 体使用した。また，ダイアフラムの設置高さはコンクリート充填修復の高さに合わせて基部から 254mm(0.5D)と 508mm(1.0D)の 2 種類を用意した。なお，供試体は実物の 1/6 程度の大きさを想定しており，径厚比パラメータについては，現行の道路橋示方書の適用範囲内($0.03 \leq R_t \leq 0.08$)で，板厚の薄い断面のものを使用した。これは，地震により損傷する可能性が比較的高い旧基準で設計された橋脚に，薄肉断面のものが多いためである。損傷前の供試体諸元を表-4.1 に示す。表中の降伏応力 σ_y およびヤング率 E は材料試験の結果であり，それらの値を用いて降伏水平変位 δ_y および降伏水平荷重 H_y を算出し，軸力比 P/P_y は II 種地盤として算出した。また，3 章と同様に径厚比パラメータ R_t は公称値に加え，括弧内に実験値を併記した。

2 種類の供試体を区別するため，ダイアフラムの無い供試体を U シリーズ(Unstiffened)，ダイアフラムが有る供試体を S シリーズ(Stiffened)と表記する。

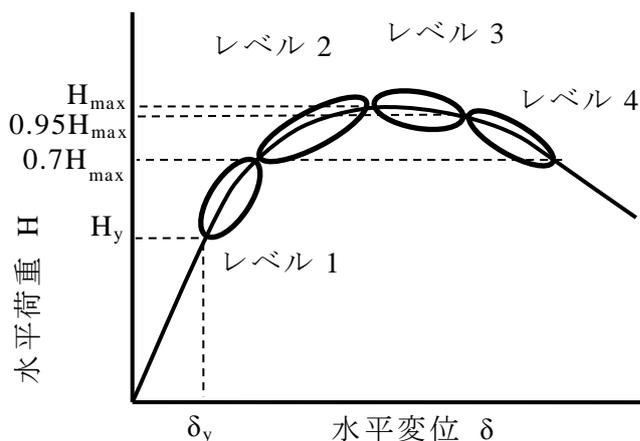
図-4.4 損傷レベルの設定

本章では，第2章において設定した損傷レベルのうち損傷レベル2，3および4に相当する損傷を供試体に与える．図-4.4に損傷レベルの設定方法について再掲する．各損傷レベルの供試体は，降伏水平変位 δ_y を基準とした漸増繰り返し載荷により，所定の荷重履歴(損傷)まで載荷を行う．また，損傷を与える際には，水平荷重除荷後の残留変位が $h/100$ 以下となるように調整して載荷を行った．

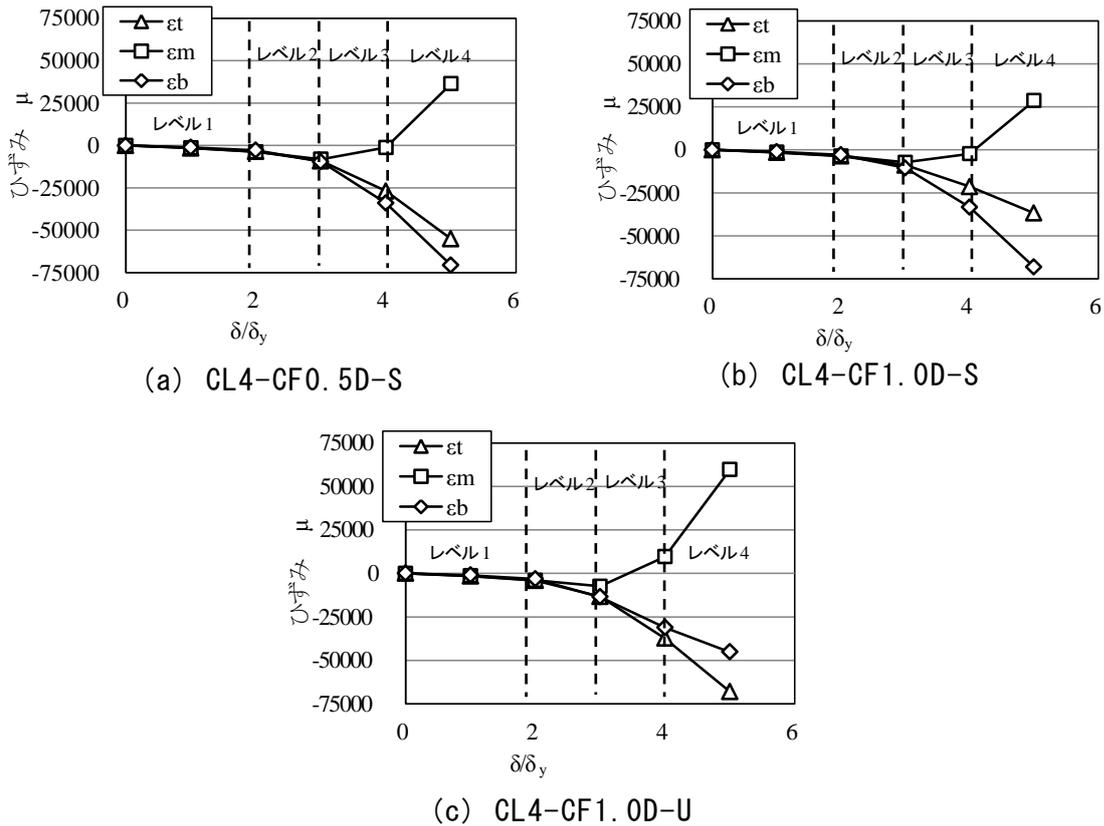
図-4.6 損傷レベル毎のひずみ値の分布

以上のように、各損傷レベルにおける大まかなひずみ値を示した。ひずみ値は損所度合の判定資料として有効であると考えられる。しかし、本研究で利用したひずみゲージによるひずみの測定は、実物の橋脚では計測器の設置やコストの問題が生じるため、橋脚のひずみ測定方法の検討が今後の課題であると言える。

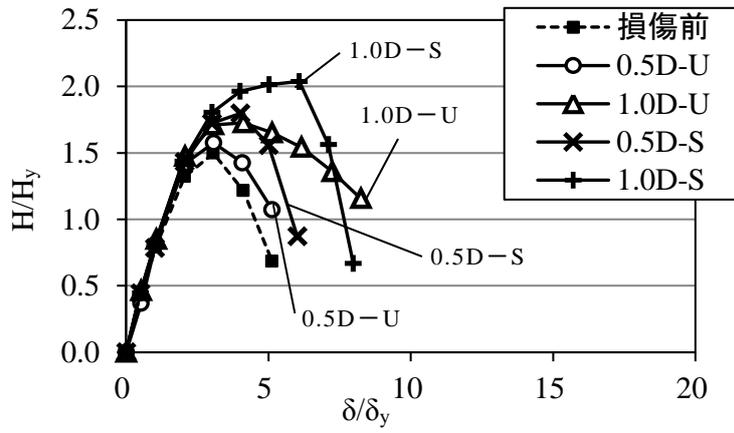
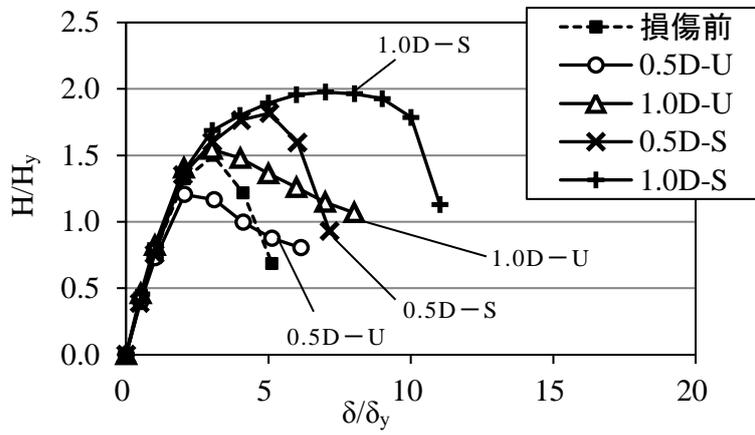
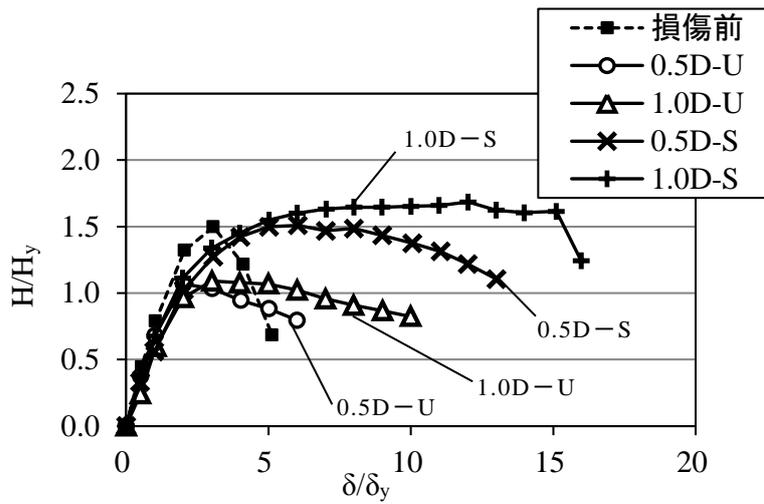
図-4.11 包絡線

また、損傷タイプにより荷重が急激に低下する変位に違いが見られる。損傷タイプ A では、コンクリート充填部では損傷が進行せず、充填部直上の鋼断面部に損傷が集中するため、早い段階で荷重が低下する傾向が見られる。損傷タイプ B では、最大水平荷重付近まではコンクリート充填部で損傷が進行した後に充填部直上で損傷が進行する。そのため、損傷タイプ B では損傷タイプ A よりも大変位レベルにて急激な荷重の低下が発生する傾向が見られる。なお、損傷タイプ B に該当する損傷レベル 4 の充填高さ 0.5D (CL4-CF0.5D-S)では、充填部直上で座屈が発生する変位が大きく、損傷が進展する前に実験を終了したため、急激な荷重の低下は見られていない。

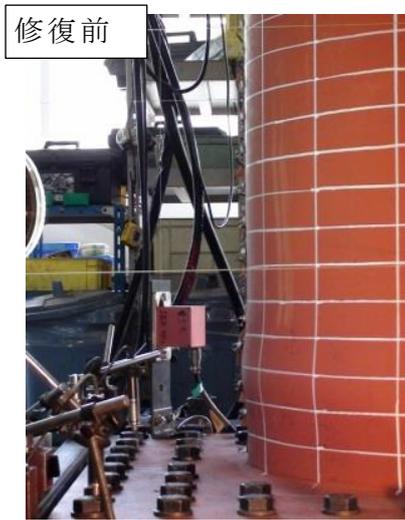
(a) 修復前
($R_t=0.049$, 損傷レベル 3)

修復前

初期載荷および修復後載荷実験終了時における供試体の損傷状況の例を図-5.1に示す。損傷前の供試体に対する一度目の載荷において各供試体は、水平荷重-水平変位関係および損傷形態についてほぼ同様な挙動を示し、すべての供試体(修復前)は図-5.1(a)のように柱基部に目視で確認できる程度の座屈が生じた。

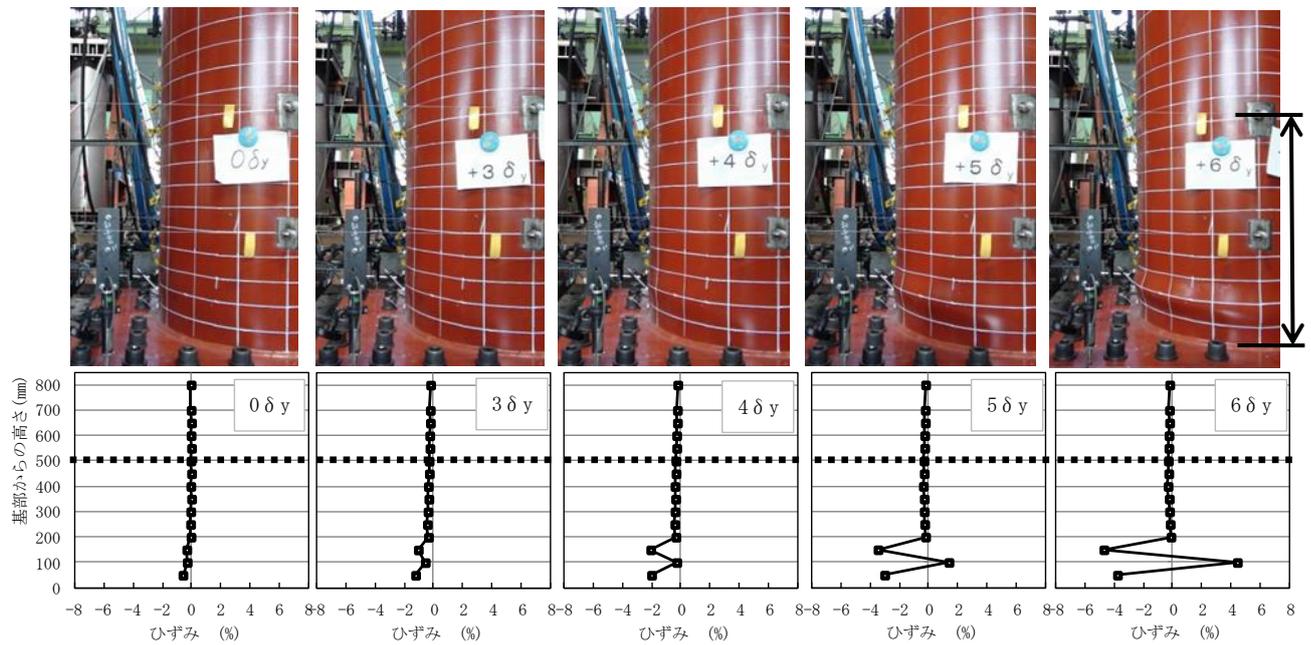
図-5.8 損傷状況およびひずみ分布 損傷タイプC GL2-CF1.0D-U²
($3\delta_y - 6\delta_y$)

図-5.8 にはダイアフラムを設置しない場合の損傷状況およびひずみ分布の例として損傷レベル 2, $R_t=0.077$, 充填高さ 1.0D (CL2-CF1.0D-U)の結果を示す。損傷レベル 2 については $0\delta_y$ 時のひずみ値は -0.5%程度であり, 修復後の载荷においては, 载荷開始時のひずみ値の大きさに関係なく, 基部付近にひずみが集中している。また, 4 章の図-4.10(a)の 1.0D-U の包絡線からも分かるように, 最大荷重後の急激な耐力低下も見られない。なお, コンクリート充填高さおよび径厚比パラメータが異なる場合においても, 同様の傾向が見られた。無充填の供試体と比べひずみの進展は緩やかになっているが, ひずみの増加位置は変化していない。これは, ダイアフラムが無い場合は, 充填コンクリートに対して軸圧縮力がほとんど伝達されないためであると考えられる。
