根巻きコンクリートを有する鋼製橋脚の 地震後初動点検における損傷度判定に関する研究

Study on the judgment of damage level in initial inspection after earthquake
for Steel bridge pier with concrete for corrosion protection in the base

鈴木 洋平[†], 鈴木 森晶^{††}
Yohei Suzuki, Moriaki Suzuki

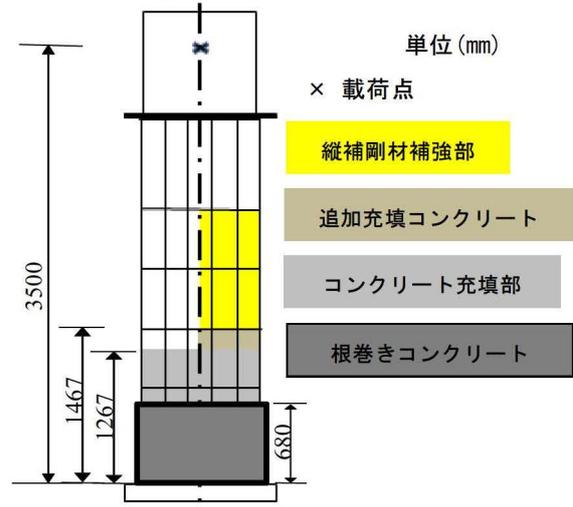
図-1 供試体概要図

よび縦リブ補強による耐震補強が施されたものである⁵⁾. これを約 1/3 スケールで忠実に再現したものを 12 本作成した. 供試体概要図を図-1, 断面図を図-2 に示す. また供試体の載荷パターンやパラメータ等をまとめたものを表-1 および 2 に示す. $R_{f,r}$ は耐震補強部の幅圧比で $R_{f,o}$ は無補強部の幅圧比, γ/γ^* は補剛材剛比である. また鋼種は SMA490 である.

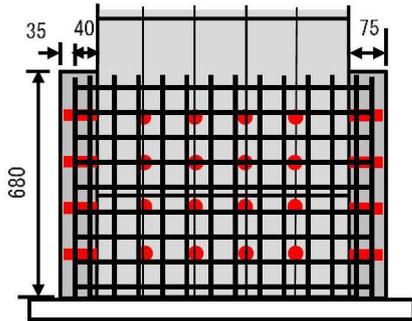
図-3 根巻きコンクリート概要図

実験供試体に巻く根巻きコンクリートについては、上記の名古屋高速道路における指針および参考設計図面を参考にして作成する。はじめに補強鉄筋として用いる鉄筋メッシュのずれ止めのため橋脚パネル面にボルトを溶接した。鉄筋メッシュはベースプレートと溶接し固定した。また、コンクリートは普通コンクリート、粗骨材の最大粒径 10mm、呼び強度 21N/mm² のものを使用した

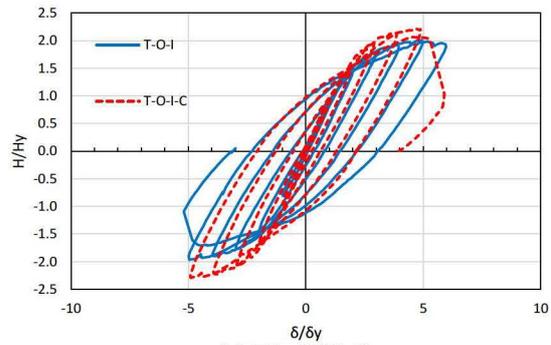
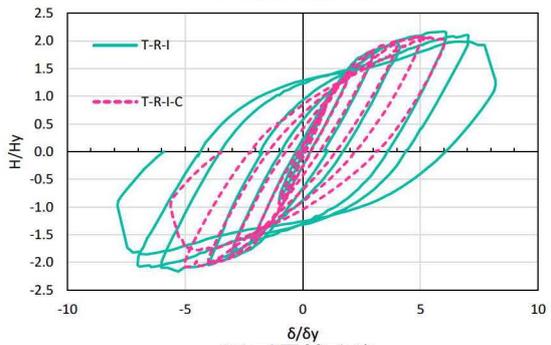
図-4 橋軸直角方向 履歴曲線(水平荷重-水平変位)

実験で得られた水平荷重-水平変位の履歴曲線を図-4 および図-5 に示す。なお縦軸は降伏水平荷重 H_y 、横軸は降伏水平変位 δy で無次元化したものである。

T-R-I および T-R-I-C では、 $2\delta y$ の変形性能違いがみられた。T-0-I および T-0-I-C 等の耐震補強前の履歴曲線では根巻きコンクリート有の方が荷重値が大きくなっ

た。耐震補強前の根巻きコンクリートではベースプレートと鉄筋メッシュの溶接を強くしている。そのため耐震補強後の根巻きコンクリートよりも強くなったと考えられる。根巻きコンクリートの施工によっては荷重値に影響することがわかった。無次元化前の橋軸直角方向根巻きコンクリート有では、最大荷重が 829kN に対して根巻きコンクリート無では 731kN となった。その差 11% である。

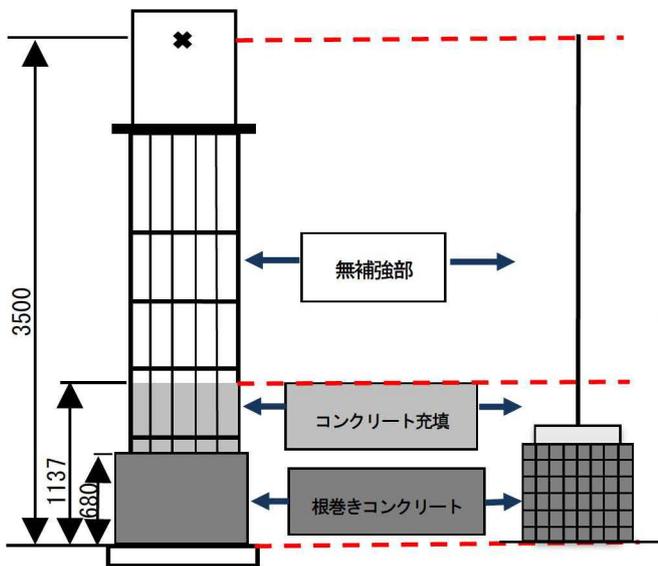
図-6 解析モデル概要図

有限要素解析プログラム Abaqus/Ver.6.14⁹⁾を用いて静的解析を行う。図-6 に解析モデル概要図を示す。

鋼製橋脚のモデル化は橋脚の傾きの再現を目指したものであり、単純なものとする。これは、本解析の対象である、根巻きコンクリートに鋼製橋脚の傾きにより発生する変位を与えるためである。構成則として等方硬化則を用いたはり要素 (B31) とシェル要素 (S4R) を用いる。断面については、曲げ剛性を変化させかつ簡易なモデルとするため、補剛箱型断面と等価な無補剛箱型断面としてモデル化した。コンクリート充填部においては、コンクリートを鋼材に換算してモデル化を行った。鋼製橋脚の根巻きコンクリート部分にシェル要素を用いた理由として、橋脚パネル面と根巻きコンクリート界面の接触の表現を行うためである。また、はり要素でモデル化を行った橋脚部分が根巻きコンクリートに食い込むことを回避するため、シェル要素部分の高さを、根巻きコンクリートよりも 200mm 高くした。

根巻きコンクリートのコンクリート部分のモデル化は、Drucker-Prager 系の構成則でソリッド要素 (C3D8R) を用いる。構成則についての説明は 4.3.2 に記す。第 2 章でも触れたが、根巻きコンクリートの鉄筋は強度を期待するものではなく(鋼製橋脚の大変形に対する)あくま

でひび割れ防止を目的とするものである。補強鉄筋は表面要素 (SFM3D4R) 内にリバー層を用いてモデル化した。表面要素は、ソリッド構造物内の薄く硬い部材を表現するリバー層を実現するために使用される。さらに表面要素自体は固有の剛性を持たず、リバー層は補強鉄筋の剛性を適応できるため、補強鉄筋のみのモデル化が可能となる。モデル化した補強鉄筋をコンクリートに埋め込み要素として取り入れることで、RC 構造を再現した根巻きコンクリートのモデル化を行った。

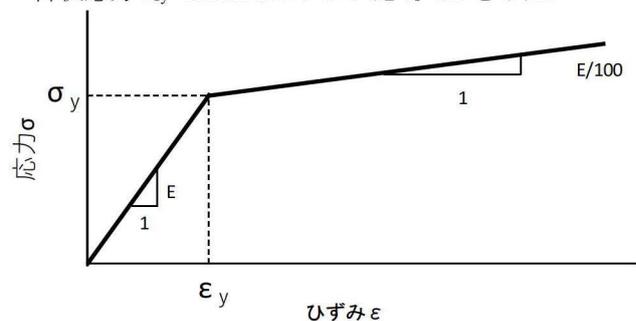
図-7 鋼材構成則 応力-ひずみ

鋼材の材料構成則に関しては、図-7 に示すひずみ硬化型パイリニアモデルの応力-ひずみ関係を用いる。ひずみ硬化則は等方硬化則を適用させた。また、二次剛性は $E_s/100$ と設定した。材料特性に関しては、道路橋示方書に示されている公称値を使用し、ヤング率 $E_s=200\text{GPa}$ 、降伏応力 $\sigma_{sy}=355\text{MPa}$ ポアソン比 $\nu_s=0.3$ とした。

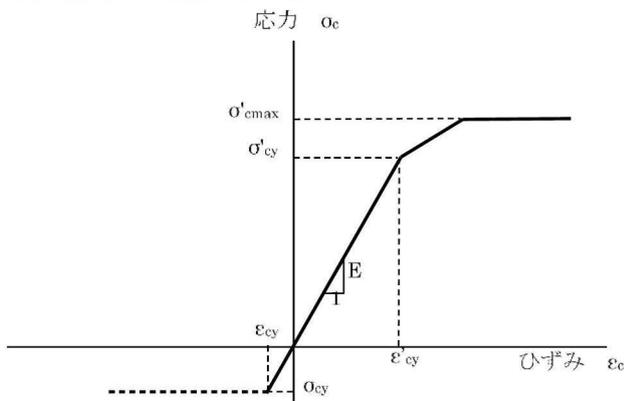
図-8 コンクリート構成則 応力-ひずみ

③および④ コンクリート円柱供試体の圧縮試験より得られたトリニア型の応力-ひずみ関係を参考に、解析に適用した圧縮挙動時の応力-ひずみ関係を図-8 に示す。引張の領域についてもコンクリート円柱供試体の引張割裂試験より得られた応力-ひずみ関係を参考に、なお、軟化勾配は数値計算の安定性を損ない収束解を得られないため考慮していない。

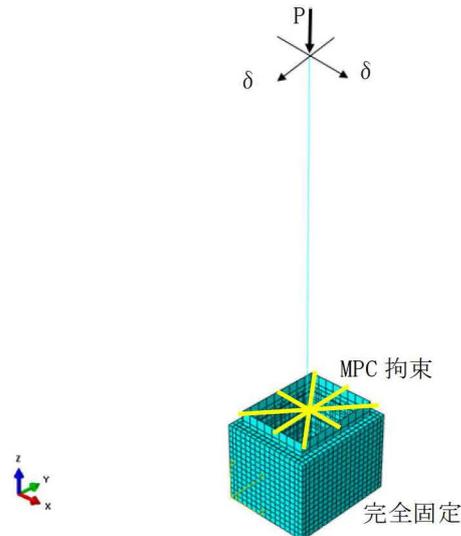
図-9 境界条件, 荷重条件, 拘束条件

荷重条件は、はり要素頂部に上部工重量を作用させた。尚、橋軸方向では 590kN 橋軸直角方向では 500kN である。境界条件としては、鋼製橋脚(シェル要素)および根巻きコンクリート(ソリッド要素)の下端部を並進、回転方向の 6 自由度を拘束した。シェル部とはり部の拘束には MPC(Multi Point Constraint)拘束を使用し、はり部の最下部とシェル部の最上部を拘束した。また、鋼製橋脚頂部(はり要素)の水平方向に強制変位を与えた。

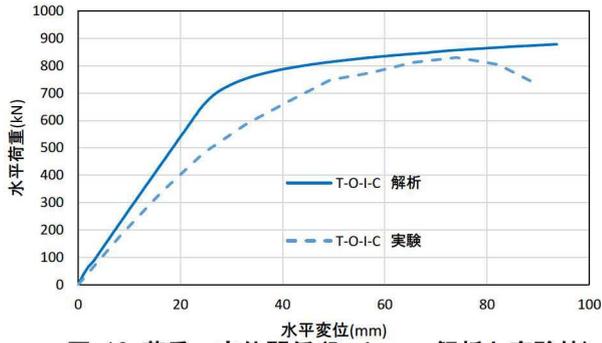
図-10 荷重-変位関係 (Pushover 解析と実験値)

Pushover 解析により得られた T-0-I-C の荷重-変位関係の解析結果と実験結果の履歴曲線から作成した包絡線を図-10 に示す。初期剛性の段階では解析結果と実験値の差が出ているが、最大荷重付近ではその差が小さいことがわかる。解析結果では 857kN、実験結果では 830kN であった。このことから、最大荷重および最大荷重時の変位の把握に関しては、十分に妥当であると考えられる。また、T-0-I についても同様に Pushover 解析を行い、最大荷重値の差は小さいことを確認した。

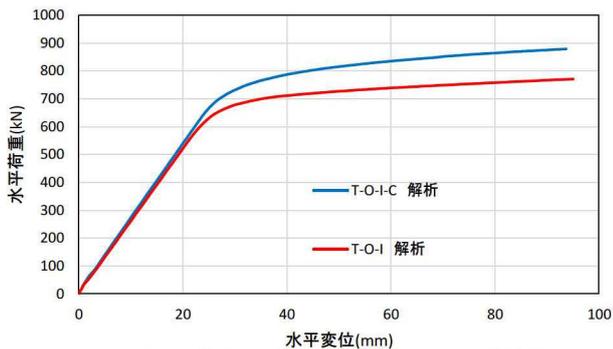
図-12 荷重-変位関係 (Pushover 解析)

T-0-I-C と T-0-I の解析結果を図-12 に示す。実験結果から、根巻きコンクリートを巻くことにより水平変位 74mm で 98kN の最大荷重の上昇を確認した。そこで解析における荷重の上昇値を、74mm で比較する。図-12 から T-0-I-C では 857kN、T-0-I では 752kN であり、その差は 105kN である。また上昇率は、実験結果では 11.9%、解析結果では 12.3%と解析においても良好に根巻きコンクリートをモデル化したことによる、荷重の上昇を確認できた。

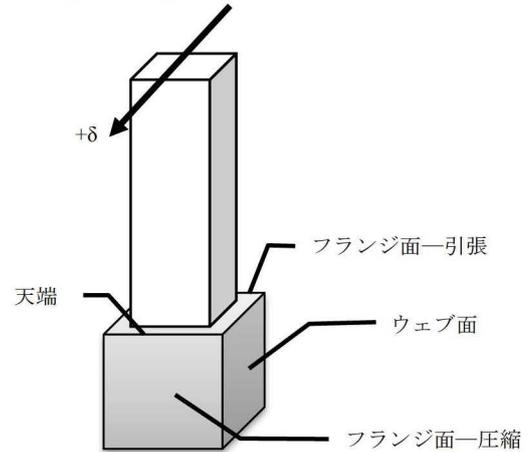
図-13 根巻きコンクリートの面について

ここでは、実験により得られた、根巻きコンクリートのひび割れと主応力方向の関係と解析により得られた主応力方向と分布についてまとめる。根巻きコンクリートの圧縮を受けたときのフランジ面の挙動、引張を受けたときのフランジ面の挙動、ウェブ面の挙動をまとめる。

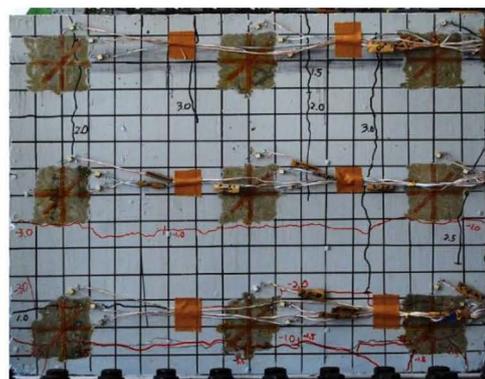
写真-1 根巻きコンクリートの損傷状況

フランジ面のひび割れの様子を写真-1に示す。また、圧縮を受ける場合のロゼット解析により算出した主応力とその方向の関係を図-14に示す。また、ロゼット解析の計測位置は下部の両端の二箇所である。また、有限要素解析により算出した根巻きコンクリートの最大主応力分布と方向の関係を図-15および16に示す。

圧縮の力を受けるフランジ面では、写真-1に示した、黒色のひび割れが縦方向に発生する。これは、 $18\delta_y \sim 28\delta_y$ の小変位において根巻きコンクリート上部に発生を確認し、変位上昇とともにひび割れも下方向へと進行した。

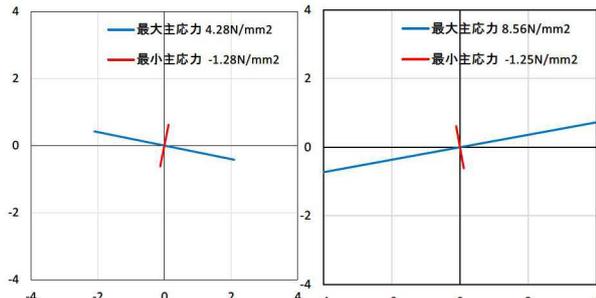
図-14 ロゼット解析 フランジ面-圧縮 上部両端

図-14に示した、ロゼット解析の上段両端の結果から、コンクリート引張強度の 2N/mm^2 を超えた正の最大主応力が横方向に作用していることが確認できる。

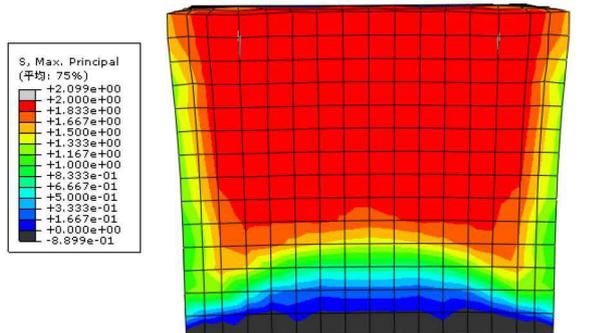
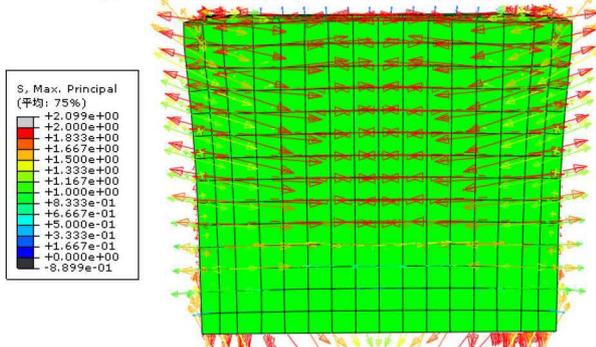
図-15 主応力分布 フランジ面-圧縮

図-15および16に示した有限要素解析の結果から、ひび割れの発生する根巻きコンクリートの上部に引張強度を超えた主応力を確認した。また、主応力方向はひび割れの方向に対して直交していることがわかる。

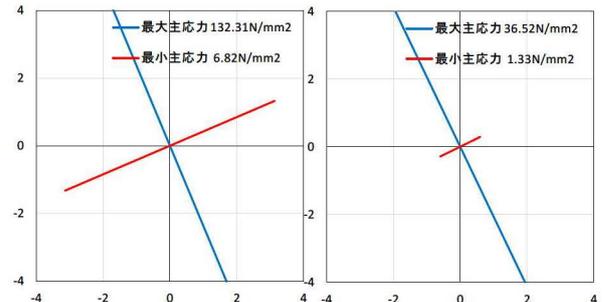
図-17 ロゼット解析 フランジ面-引張 下部両端

フランジ面の引張を受ける場合のロゼット解析により算出した主応力とその方向の関係を図-17に示す。また、有限要素解析により算出した根巻きコンクリートの最大主応力分布と方向の関係を図-18および19に示す。

図-17に示した、ロゼット解析の下段結果から、引張強度を大きく超えた、正の最大主応力が縦方向に作用している。そのため、写真5.1に赤色で示したような、横方向にひび割れが発生した。

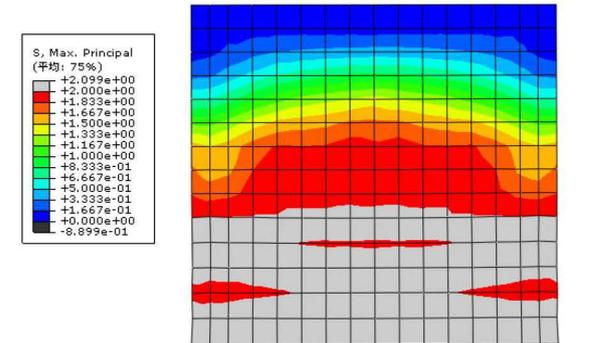
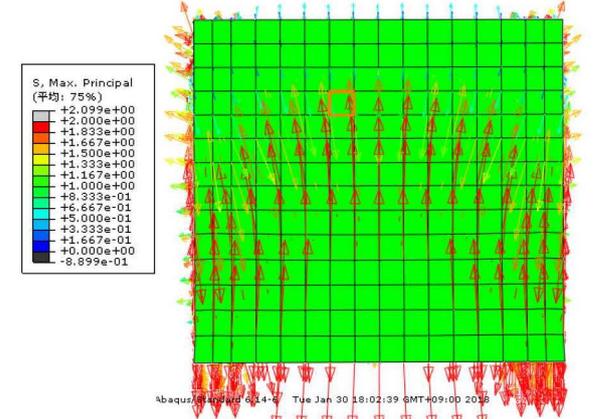
図-18 主応力分布 フランジ面-引張

図-18および19から基部付近にコンクリート引張強度を超えた応力が集中している。また、主応力方向は縦方向だとわかる。以上のことから、基部付近に縦方向の引張応力が集中することで、根巻きコンクリートの発生するひび割れが横方向だと想定でき実験結果の主応力方向と一致することを確認した。

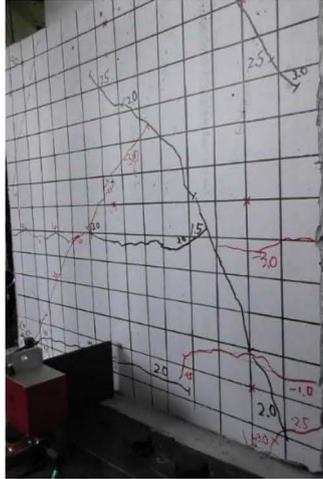
写真-2 根巻きコンクリートの損傷状況

ウェブ面のひび割れ状況を写真-2に示す。ロゼット解析の計測位置は下部の両端の二箇所である。

写真-2から、ウェブ面では圧縮を受けるフランジ面側の基部から斜め方向にひび割れが発生する。また、反対のフランジ面から進展してきた横方向のひび割れがウェブ面まで進展する。

右端天端に示された灰色のコンターの主応力については、ロゼット解析を行っていないため詳しい性状はわからない。しかし、写真-2 の上部右端の天端からひび割れが確認できる。以上のことから、ウェブ面においても良好にモデル化が出来たと思われる。

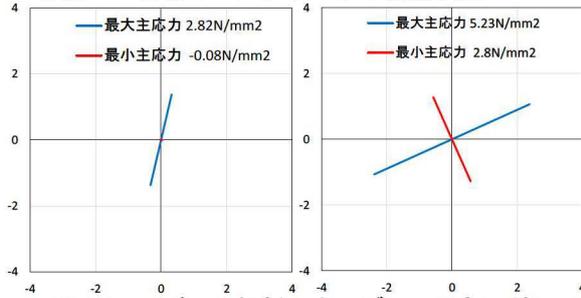
図-20 ロゼット解析 ウェブ面 下部両端

図-20に示した、ロゼット解析の結果から、圧縮側のウェブ面では 30° 方向に最大主応力が発生した。引張側の方では、直角方向に最大主応力が発生していることがわかる。いずれの、主応力についてもコンクリートの引張強度を超えたものである。以上の結果から、ウェブ面においても主応力方向とひび割れの直交性が確認された。

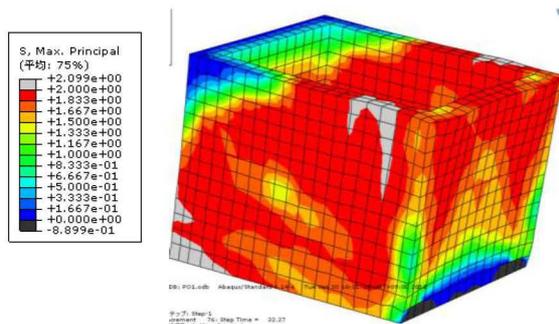
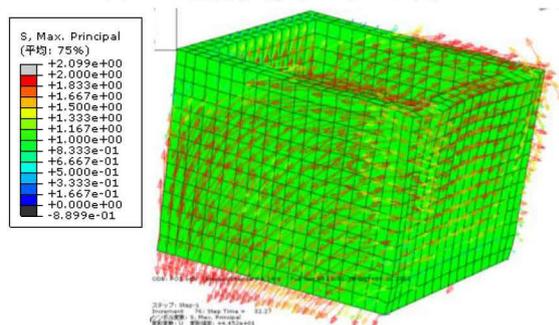
図-21 主応力分布 ウェブ面

図-21および22に示した解析結果から、引張強度を大きく超えた最大主応力を確認した。また、ロゼット解析の結果と一致する主応力方向を確認した。ウェブ面の上部

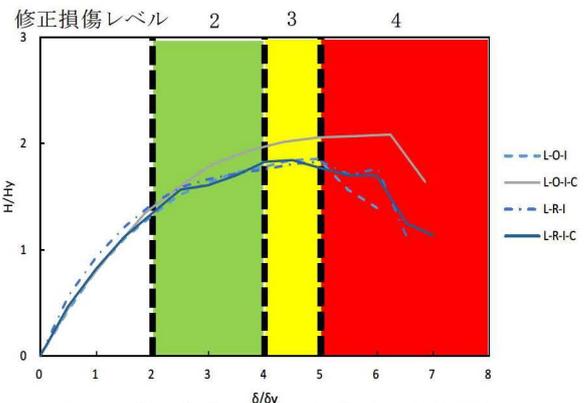
図-23 修正損傷レベルと荷重 - 変位関係

本論文では損傷度判定基準に嶋口らが設定した損傷レベルの荷重値の区分点を修正したものを設定した。本論文では修正損傷レベルを提案する。表-6 に限界状態と修正損傷レベルの関係を示す。損傷レベルとの大きな違いは、今回の実験の結果を加味して荷重値の区分を安全側に評価するための調整をした

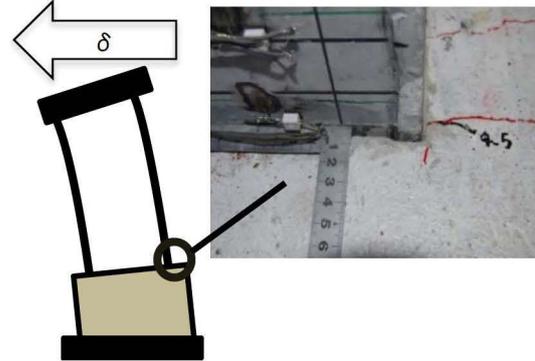
図-24 隙間の発生位置

根巻きコンクリートと橋脚フランジ面に発生した隙間の関係について、整理を行う。図-24に示すように、隙間は引張面天端に発生する。

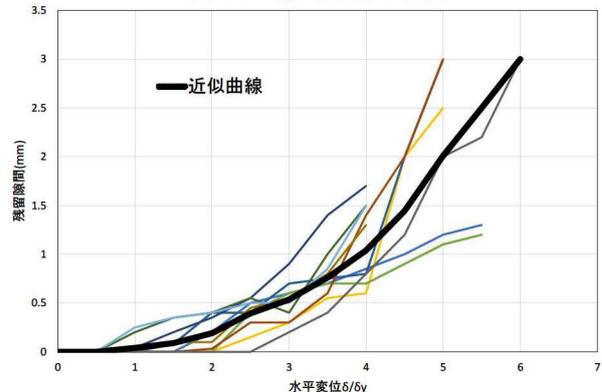
図-25 残留隙間 - 水平変位関係

図-25では、過去の実験データの残留隙間と水平変位の関係をまとめたものである。なお、計測箇所は13箇所である。橋軸および橋軸直角方向による隙間量の違いがなかったため同じグラフにプロットした。すべてにおいて、変位の上昇とともに残留隙間の上昇を確認できた。また黒線で示したものは、残留隙間から算出した近似曲線である。損傷レベル1~2の段階では、座屈や傾き等の確認が非常に困難である。図-25から、残留隙間は橋脚の損傷レベルの判定が難しい小変位から発生した。また、残留隙間の判定はクラックゲージを用いれば非常に簡便におこなうことができる。さらに、荷重を除荷したときの変位量であるため実際の地震動を受けたときに隙間が残るため、有意な判断材料となる。

が提案した橋脚の傾きから分類する手法では、既往研究や道路橋示方書との油井イな互換性を示した。6.3 でまとめた損傷レベル毎の根巻きコンクリートのひび割れの形状については実橋脚にそのまま適応できる。次に、6.4 でまとめた残留隙間から判定する方法については、実験橋脚と実構造物は相似則によってパラメータを設定していることを加味して実橋脚に適応できるように調整する。今回の実験供試体は実橋脚の約 1/3 の大きさであることから、実橋脚では隙間量が 3 倍に設定する。
