# 超音波振動を用いたコンクリート構造物の検査に関する研究

[研究代表者] 岩月栄治 (工学部土木工学科)  
 [共同研究者] 小塚晃透 (工学部電気学科)  
 [共同研究者] 本多祐二 (本多電子 (株))

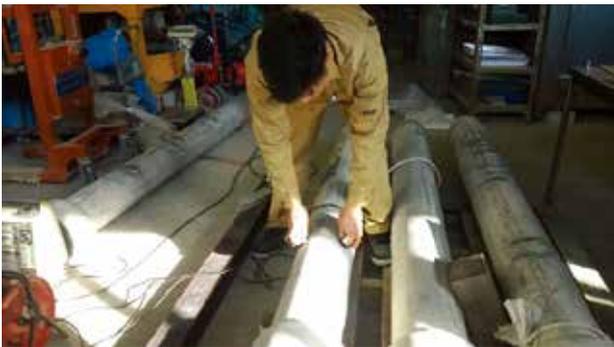
本研究では、モデル材料としてコンクリート製ヒューム管のNB型150(内径200mm、長さ2000mm)を用いた。3のヒューム管のうち、2本は事前に長さ方向に対して水平に荷重してひび割れを発生させて劣化のモデルとした。荷重の程度は初期ひび割れ幅が0.05mmと0.25mmの2種類とし、ひび割れラインに沿って赤のマーキングを行った。写真-1に使用したヒューム管と超音波伝搬速度の測定状況を示す。

写真-1 使用したヒューム管と超音波伝搬速度の測定状況

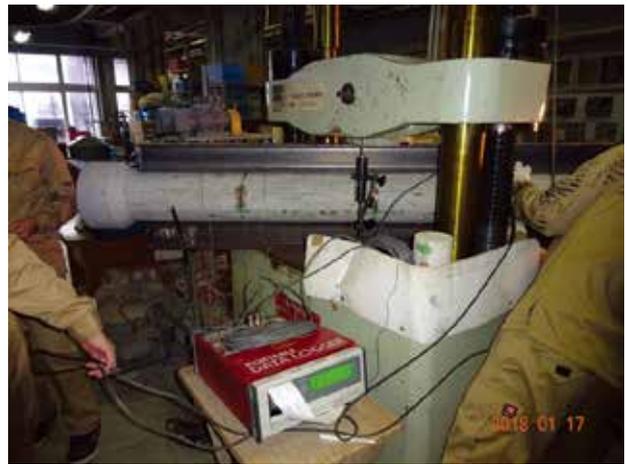
ヒューム管の超音波伝搬速度の測定には、市販の測定器(株)マルイ製 UST-02型)を使用した。測定箇所は、ヒューム管の中央と中央から50cm離れた両端の3カ所とした。その後、100tの万能試験で荷重を加えながら荷重毎の超音波伝搬速度を測定した。同時にヒューム管にひずみゲージを添付し、ひずみ量の測定も同時に行った。写真-2にヒューム管の荷重状況を、写真-3に荷重中の超音波伝搬速度の測定状況を示す。

写真-2 ヒューム管の荷重状況

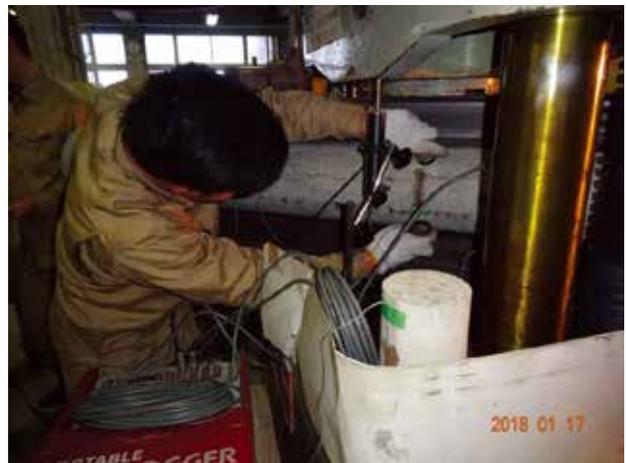
写真-3 荷重中の超音波伝搬速度の測定状況

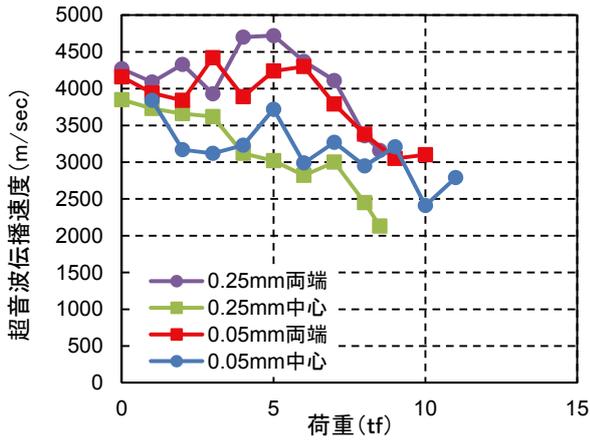
初期ひび割れ0.05mmと0.25mmのヒューム管に荷重を作用させたときの超音波伝搬速度の測定結果を図-1に示す。図にはヒューム管の中央と、両端の平均値を示した。結果では、ヒューム管の中央では荷重が増加すると超音波伝搬速度は低下する傾向にある。両端の平均値は荷重5t程度で伝搬速度が増加しているが、さらに荷重が増加すると超音波伝搬速度は低下している。このことから荷重を加えたことによるヒューム管の変形が超音波伝搬速度を低下させているといえる。また、両端は荷重の作用方法の影響が現れていると思われる。

図-1 初期ひび割れ (0.05mm, 0.25mm) のヒューム管に荷重を作用させたときの超音波伝搬速度の測定結果

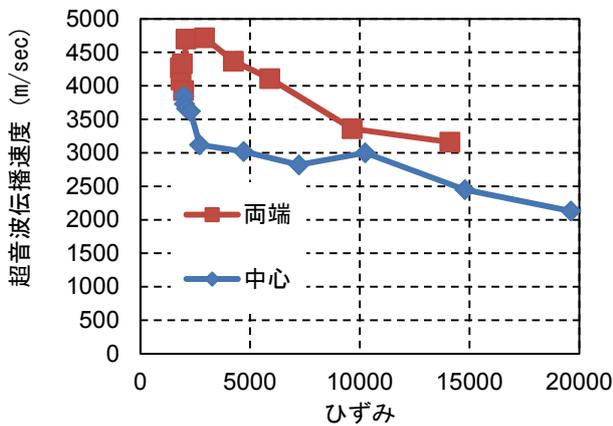
ヒューム管の超音波伝搬速度とひずみゲージのひずみと関係を図-2に示す。図では初期ひび割れが0.25mm

図-2 ヒューム管の超音波伝搬速度とひずみゲージのひずみと関係

の結果であるが、ひずみが増加すると同時に超音波伝搬速度も低下しており、前述の荷重との関係と同様となっている。

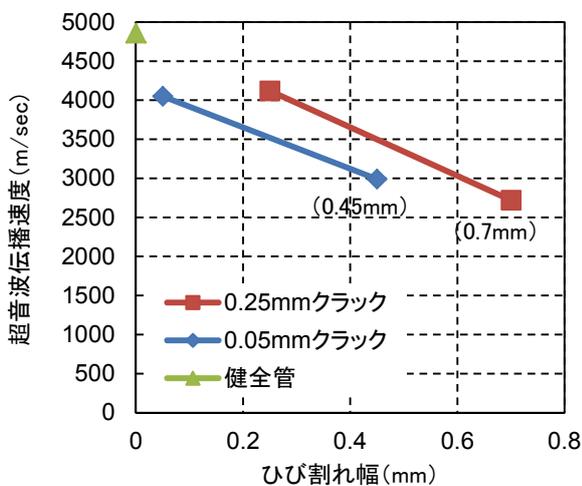
図-3 ヒューム管の超音波伝搬速度とひび割れの関係

ヒューム管の超音波伝搬速度とひび割れの関係を図-3 に示す。ひび割れが発生していない健全管に対して初期ひび割れを発生させると超音波伝搬速度は低下するが、ひび割れ幅の差に対する超音波伝搬速度の低下の差はほとんどない。しかし、荷重を作用させた後のひび割れ幅 0.45mm と 0.70mm ではひび割れ幅が大きいほうが超音波伝搬速度の低下が大きい。このことから、初期に発生した劣化や欠陥がさらに進行することによって、初期ひび割れの幅が大きいほど伝搬速度の低下が著しいことから、超音波伝搬速度はコンクリートの劣化の程度を把握することが可能であると考えられる。
