13. 令和2年7月豪雨による学校の被災と復旧の課題 —熊本県立高等学校の被災事例—

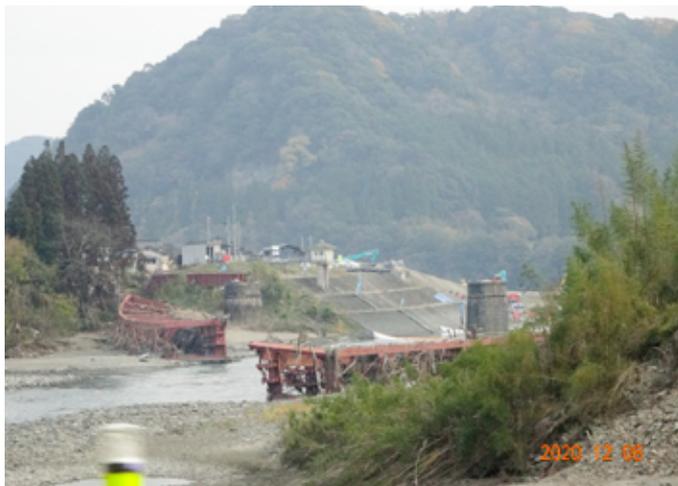
写真1 流失したJR肥薩線の鉄橋

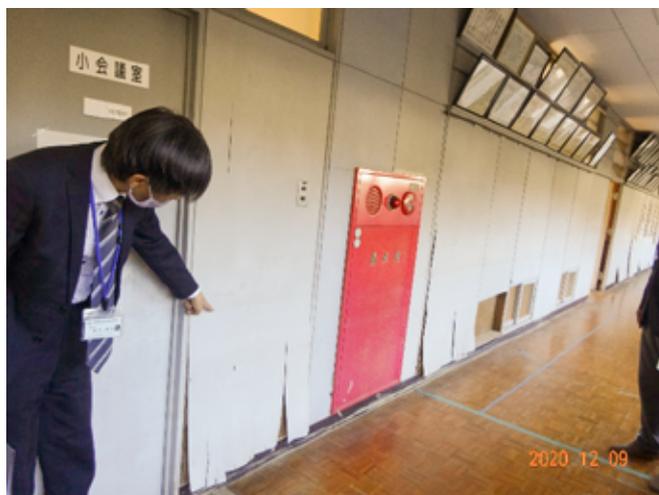
本調査対象は、熊本県立のA高等学校である。A高校は熊本県南部の有明海沿岸地域に位置し、農業科や福祉科など3科からなる全校生徒数213名、教職員44名（2020年7月時点）の学校である。A高校では氾濫した河川からの水が校舎1Fの床上にまで浸水するなど、大きな被害を被った（写真2、3）。学校に隣接する宿舎において浸水状況を確認された校長先生の話では、7月4日午前4時ころから急に増水して河川が氾濫し、30分足らずで家から出られず、多くの人が家に取り残される状況であった。翌7月5日の11時頃に校長先生が初めて学校に入ることができる状況であった。7月6日から教職員が学校に集まり、安否確認や学校の復旧作業に取り組んだ。

写真2 指差し位置まで浸水した

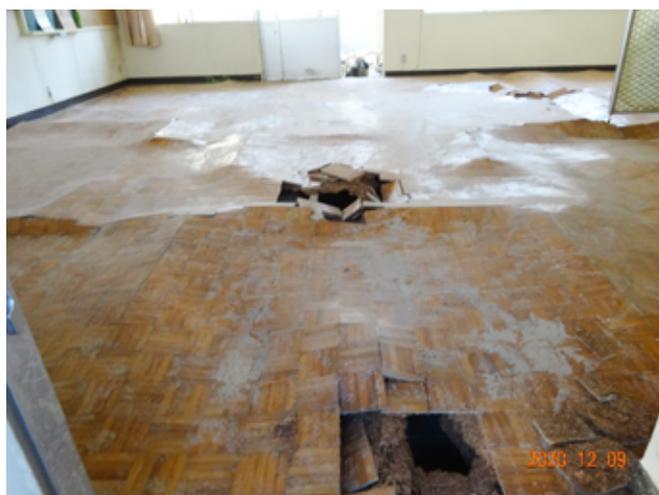
写真3 乾燥後に膨張しめくれ上がる教室の床

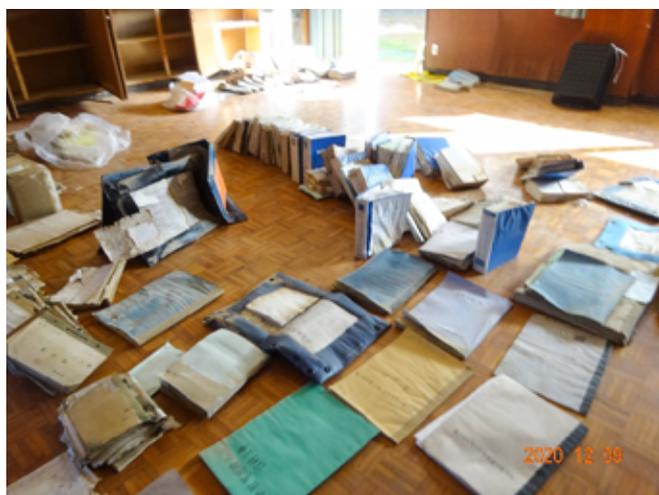
今回の水害では校舎1階が浸水し、学校の重要文書などが被災した（写真4）。熊本地震の経験から、低い位置にものを置くことが裏目に出た部分もあった。浸水想定エリアに位置する学校では、今後重要資料や非常物資の保管は2F以上とした方が良く、理想的には職員室や校長室を2Fに設ける方法が有効である。

写真4 浸水し濡れた重要書類を乾かす
