近世浄土真宗寺院本堂の研究（そのⅦ）

満性寺本堂

STUDY OF MAIN HALL IN JYODOSHIN SECT IN EDO PERIOD (PART VII)

満性寺本堂 岡崎市菅生町

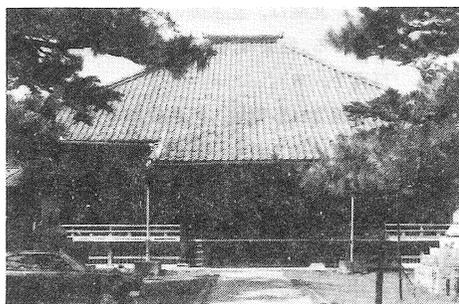
写真1 堂正面

堂の規模は桁行7間(実長10間余)、梁間8間(実長8.5間)、寄棟造本瓦葺(一部取替部分は棧瓦)で、東面し、北側の庫裡との中間に玄関を入れて繋いでいる。本堂の正面中央に1間の向拝がつき、前面にのみ縁を設け、和様高欄をつける(写真1)。

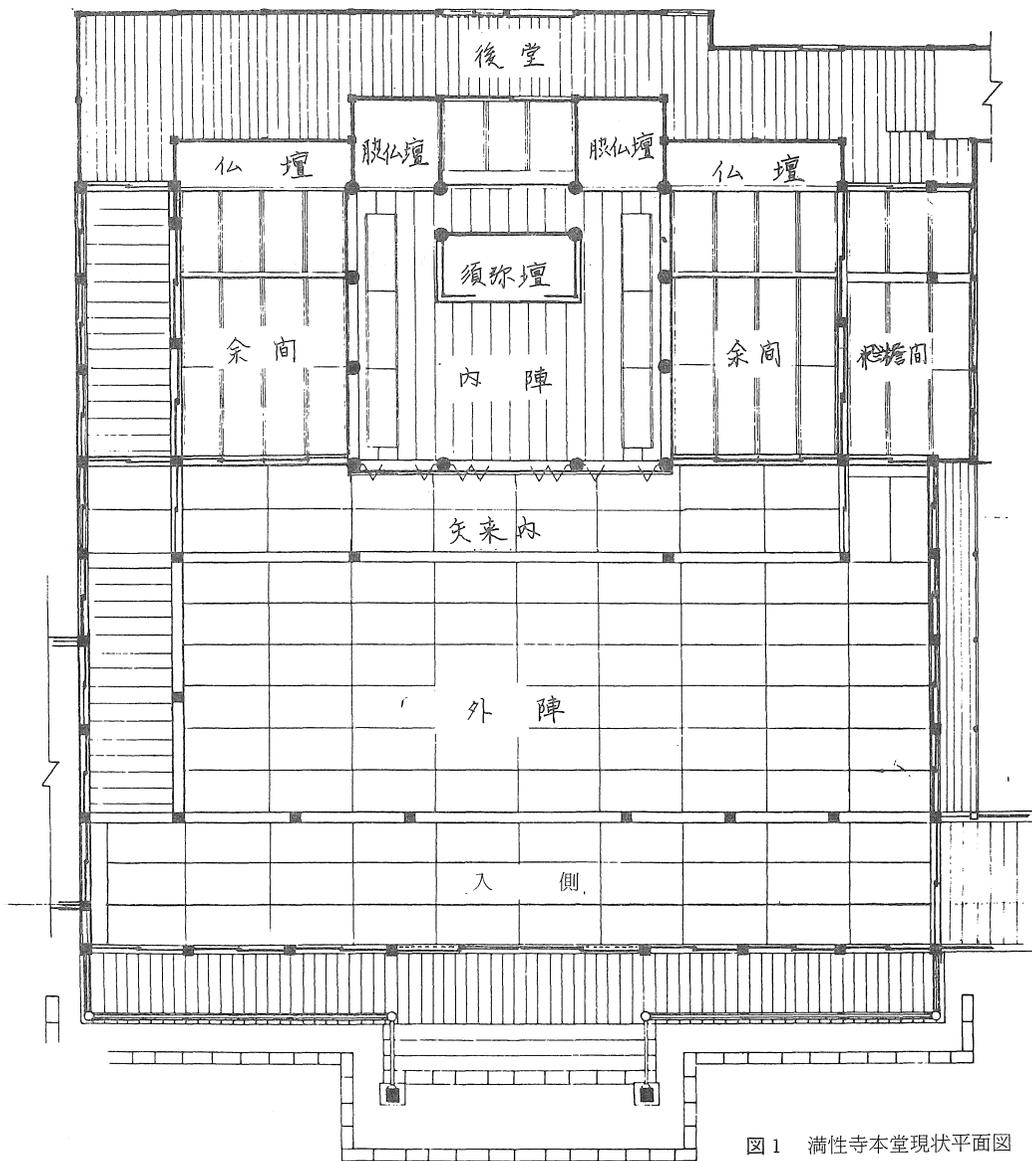
図1 満性寺本堂現状平面図

堂内は前1間巾通りと南1間巾通りを入側とし、次の前からの4間通りまでを外陣とするが、その内の奥1間を矢来内とする。更に奥3間通りまでの中央の見付3間(実長4間)巾を内陣とし、その両脇の見付実長2間巾はそれぞれ南北余間で、余間の北側には見付実長1間半の飛檐間がつく。各余間の背面に奥行半間巾の仏壇が張り出し、内陣奥にも奥行1間の張出しがつき、それを桁行に3分して、両脇に設けた仏壇を脇仏壇とし、中央間には後端に引違戸をつけて後堂へ出る後門とする。両脇仏壇前列の内側柱より半間前に来迎柱を立て、来迎壁を張り、その前に禅宗様須弥壇を置く(図1)。

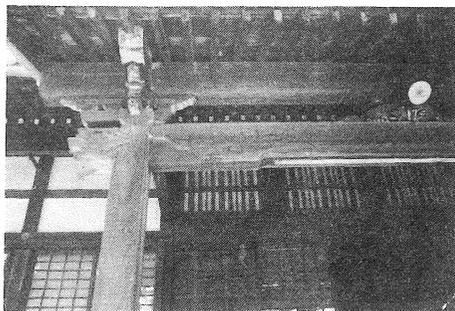
写真2 向拜上部

柱は内陣廻りは円柱、その他は総て面取角柱である。堂外廻りの前面では縁長押、敷鴨居に内法長押を通して小壁に飾貫を入れるが(写真2)、中央間では長押を用いずに内法を一段高くして差鴨居を入れ、その上に鴨居を3分する位置に束を立て、その間に欄間障子を入れる(写真2)。南側面では中敷居を入れて縁を設けない。但し南側面前より3間までには別棟が接続して(後補)入側より出入し、表入側の北妻にも戸口を設けて庫裡に通ずる。それより西の北側面では総て中敷居を付す。鴨居上は内法長押を正面中央間を除いて正側面にまわし、長押上飾り貫1本を見せる。軒は二軒半繁極木、敷居下は地盤まで豎板を張る。背面は下見板張りである。

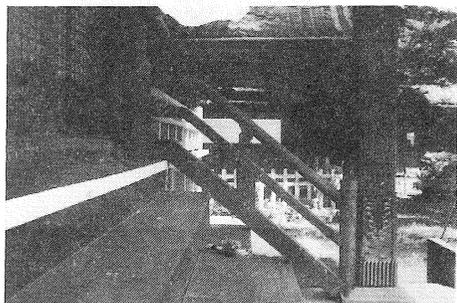
写真4 正面登高欄

向拝は見付1間(実長3間)で型の如くで、礎盤を造り出した上に几帳面取角柱(杵卷付)に虹梁を架け、左右に獅子頭彫の木鼻をつけ、柱上連三斗、実肘木で桁を受け、中備には竜の彫刻を置き、身舎と繫虹梁で結び、軒は1軒半繁極木である。濡縁へ昇る木階3級(登高欄付)を設ける(写真4)。

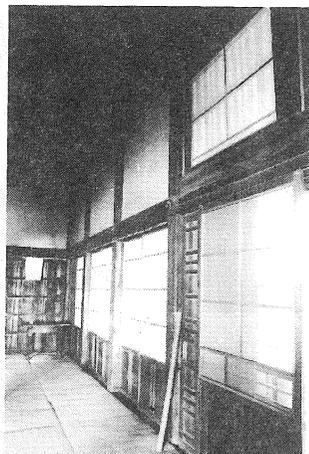
写真5 前面入側見返り

を見せた小壁とする（写真6）。従ってこの堂は左右非対称で然もこの筋の柱は側柱とも内陣柱とも筋が通らない。外側建具は、正面では中央間は2本溝で舞良戸4枚、その裏に付溝をして腰高ガラス障子2枚をはめ、他は鴨居上に内法長押を付し、腰高ガラス障子引違いとして、北側の庫裡への通路と南側の別堂への入口は板戸引違い、他の側面はガラス戸引違いとする。内法長押上は小壁とし、天井は長手方向の棹縁天井である（写真5、6）。外陣後端の矢来内との境では、内陣と余間境の柱筋に応じて柱が立ち、中央間は4間スパンの大虹梁を架け、両端の持送りには両脇間に架けたスパン2間の虹梁鼻を柱

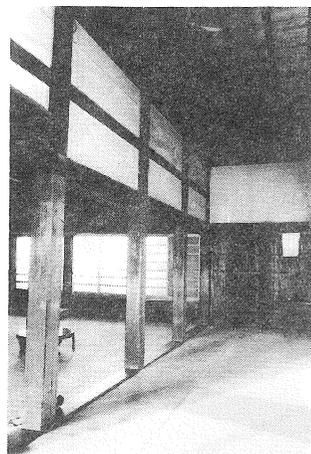
写真6 下陣正面入口

内部入側外陣境では、正面中央間を広くとって一段高く虹梁を入れて両端を差肘木の斗で支え、その北では側柱までを3分し、南では広縁までを2分するように柱を立てて無目敷鴨居に内法長押を通して長押上は飾貫1本

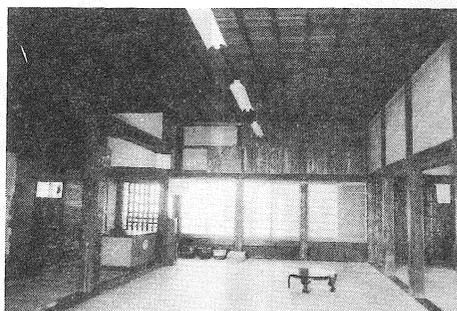
写真7 下陣全景

外に出した木鼻を利用し、脇間虹梁の他端は南は入側境に立つ柱で受け、北端は、北余間の前隅柱の前1間の位置に立つ柱で受ける。虹梁は黒漆塗りにし、絵様を金箔押しで飾る（写真7、8）。

矢来内の南北両妻は敷鴨居、内法長押を入れて太い格子の格子戸を引違いに入れる（写真7）。又矢来上の中央柱間の柱上部の天井に接する部分には無目を通す（写真8）。又外陣床は畳敷き、矢来内は外陣より敷居1段畳敷きの床が上り、天井は外陣、矢来内とも桁行に棹の通る棹縁天井である。

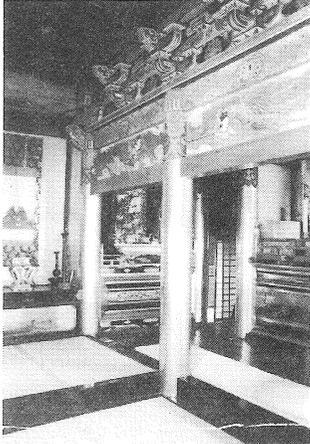
写真9 余間(南)

は余間前端よりも更に框一段上り、余間は総て畳敷き、天井は棹が桁行に通る棹縁天井とする（写真9, 10, 15）。

余間背面にも奥行半間の仏壇を設け（写真9, 10）、前面に虹梁を架け中間に束を立てて小壁とし、天井は棹縁天井を張る。余間の内陣境は内陣内廻り同様挙鼻付三ツ斗拱を結組に配し豪華に飾るが（写真9, 10, 15）、両外側面及び矢来内境は内法長押上を小壁ですませる（写真10）。余間、内陣境には間仕切を設けないが、北飛檐間との境は敷鴨居に2本溝があり、現在簾を垂れてある。飛檐間は式典の際に奏楽の部屋にあてたと言う（写真10, 17）。南入側及び飛檐の間の各前の戸締りには杉戸を、西裏端は各々襖を引違いに入れる。両室とも天井は棹縁天井とする。

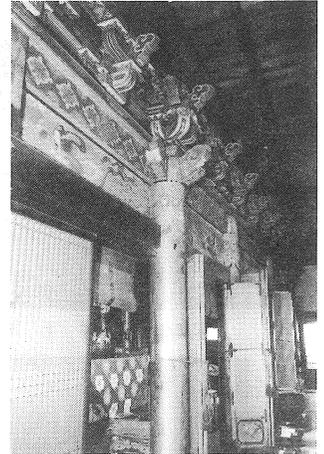
写真13 矢来内の内陣・余間前

内陣廻り柱と来迎柱は、円柱上部粽付で、両余間との境及び外陣境、両脇仏壇前から来迎柱へと、来迎柱と結ぶ内陣周囲の総ての円主を結んで頭貫、台輪を廻らし、出組斗拱を詰組に載せ、内陣の外陣及び余間との境には、頭貫下に絵入板小壁を張って無目の差鴨居と敷居を入れ、内法は開放し（写真9, 11, 12）、内陣前の柱列の矢来側でも、余間との境の余間側でも同様とし、内陣前には巻障子を釣る（写真13）。なお、内陣前面の4本の円柱列は余間前端の柱筋よりやや前方にはみ出しており、両者の柱筋

にややくい違いがあり、内陣前面両端から左右に出した木鼻は余間前頭貫の前に出ている（写真13, 14）。又余間間の間仕切りは柳障子4枚を引違いに引く。又この間でも中央に束を立て、束上にも柱上同様斗拱を組み、更に中間に詰組斗拱を入れる（写真13）。

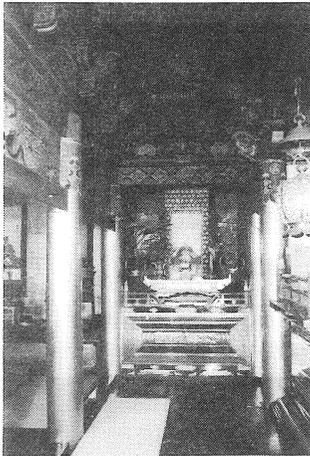
写真11 内陣南脇仏壇

内陣脇仏壇前も来迎壁前の須弥壇同様禅宗様仏壇の綫型意匠を採り、内陣天井は折上小組格子天井をしつらえ（来迎柱裏だけは簡略されて棹縁天井を張る）、床は板張りで両側端に置畳を配す（写真11, 16）。

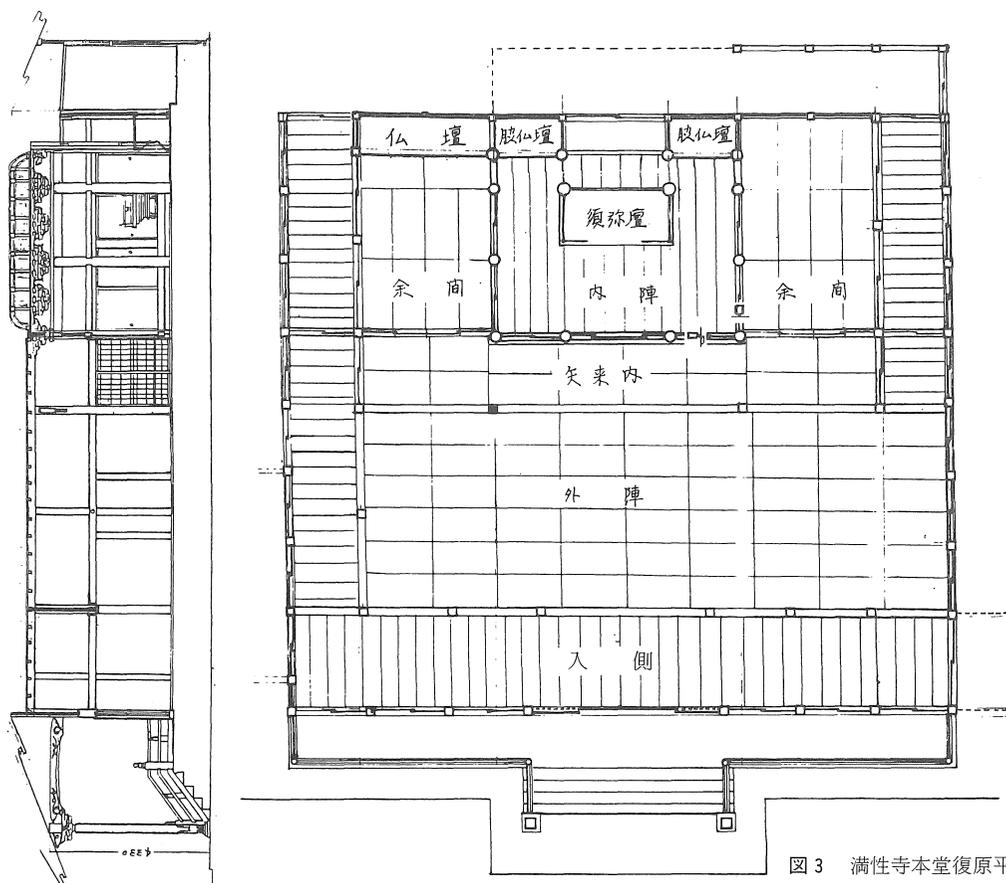
図3 満性寺本堂復原平面図

の半間前の柱には仏壇框の取付痕跡があるので、元の仏壇は現在より半間前に出ていたことがわかる。これに対向する内陣側の丸柱は後補材であるので痕跡はない。現在仏壇上にある虹梁も元は半間前の位置に取付いていた痕跡も下部を切り取られた柱上部に残っている。これに対し北余間の仏壇前の虹梁は新しく、その北側の柱には内法貫や内法長押の取付痕跡があるので、現在の虹梁は取れて、その下方に鴨居や内法長押が廻り、仏壇も取れて、北余間は12帖の座敷になっていたと判断される。このことは図3で示す通り南余間と入側境では中央に柱が立つが、北余間と飛檐間境では3間スパンの中央に柱が立っていることを見ても肯ける。又北の飛檐間の北側半間通りは後補で、その分だけ拡張した際に切断した柱が束となって東より1間の位置に見られ、北側より半間通りに元小壁が附いており、元は1間巾の入側になっていたことが柱の外側が風喰していることからみても分る(図2)。

現状は以上の通りであるがこれを復原すると、先ず現在上段になっている内陣余間及び矢来内の床は寸法計算上は敷居一段分内陣が高くなるが、ほど外陣床の高さに下る。これについては内陣床が持ち上げられた際に須弥壇も一諸に持ち上げられたために来迎柱に旧須弥壇の取付痕跡があり、又余間仏壇の高さが極端に低いことからわかる。両脇仏壇前列の円柱4本は後出のように内陣が後ろへ拡張された時に動いているが、南脇仏壇の2本

尚この部分の拡張や後堂を1間後へ拡張した事を記録する安政3年の棟札が寺に保存されている(註2, 3)。又現来迎柱及び須弥壇ももとは半間前に置かれていた。このことは現床板のもと柱あと及び須弥壇前端の位置を示す塗り跡が半間前にあることから確認される。然し内陣両側面の奥の間の敷、鴨居にも溝を埋めた跡があることを見ると、改造は内陣及び余間を後半間拡張して引違い建具を入れて使用して後に更めて内陣、両余間及び矢来内の床をそれぞれ上げたことがわかるが、何時ごろ行なったかは不明である。

このように復原してみると、この本堂も完成された本願寺系の浄土真宗寺院とは異なり、むしろ浄土宗系の本堂の形態に類似してくる。また黒田の浄光寺同様江戸時代中期の高田派寺院本堂の形態として、外陣の奥行きは浅く、入側を室内に取り込み、外陣を左右に3分する柱列もなく、矢来内も未成熟で、床高が内外陣ともほぼ同一であることを示す一資料を提供する次第である。
