# 近世浄土真宗寺院本堂の研究（そのⅥ）

## 浄光寺本堂

### STUDY OF MAIN HALL IN JYODOSHIN SECT IN EDO PERIOD (PART VI)

浄光寺本堂、三重県安芸郡安芸町黒田。

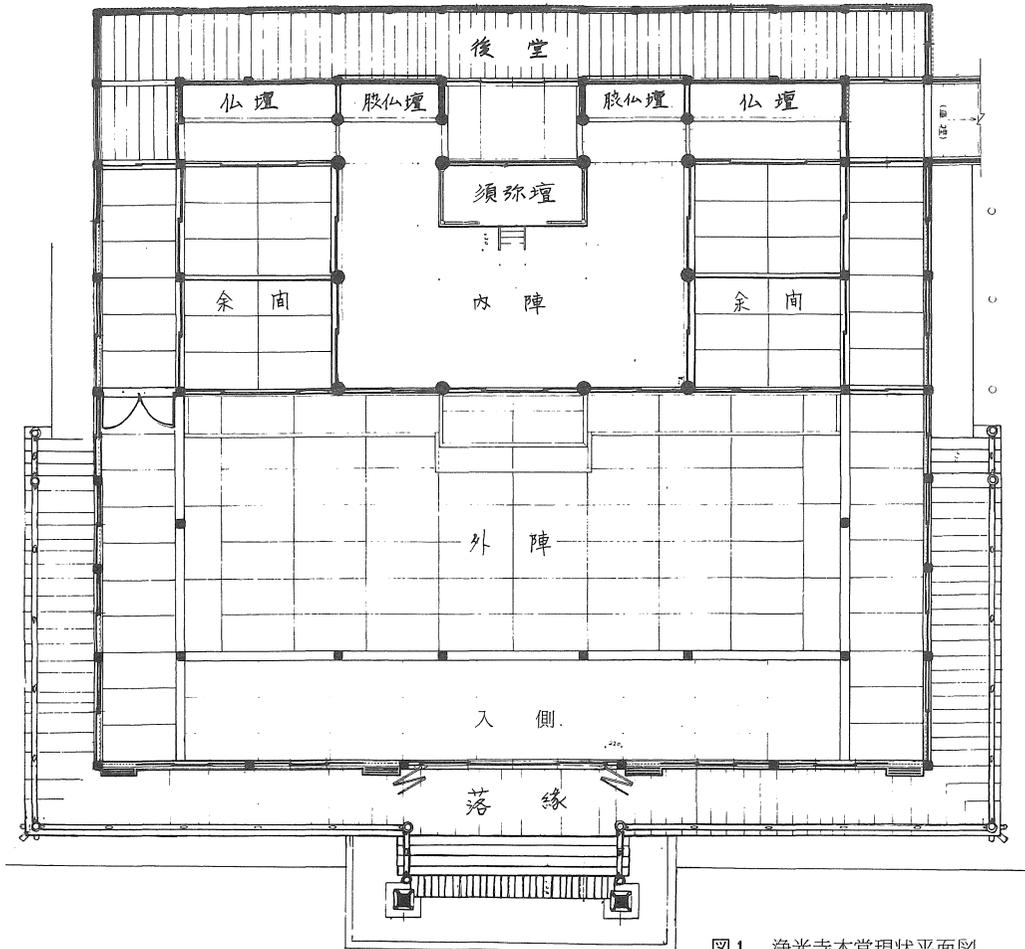
図1 浄光寺本堂現状平面図

本堂は桁行5間（実長11間）、梁間7間（実長9間）、屋根は入母屋造本瓦葺。正面に1間の向拝を付ける。正面と両側面前半に高欄付濡縁を廻らす。堂は内陣廻りは円柱、他は総て面取角柱で、前面及び側面通り1間巾を入側、背面通り1間巾を後堂として、総て堂内側に囲む。残った内部の前面入側の奥2間通り（実長3間半）までを外陣、それより奥の見付5間の内中央の見付3間巾の梁行の円柱列で区切られた内部を内陣とし、内陣を吏に3分して、両端間の背面に脇仏壇を設け、中央間背面に4枚戸をつけて後門とし後堂への通路とする。後門より1間手前に来迎柱を立て、その前に唐様須弥壇を置く。

内陣両脇は余間とし、両余間背面には半間幅の仏壇を各々設ける。又向って右側の北側広縁の突当りから右へ折れて渡り廊下を付け、庫裡へと通ずる（図1）。

須弥壇後の両脇仏壇の間は実長2間の後門とし、4本引き障子で戸締まり、巾1間の後堂へ通ずる(図1)。

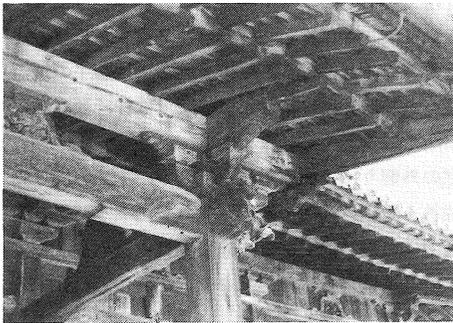
写真1 向 拝 上 部

堂の正面に付された見付1間巾の向拝には一応の彫刻を飾る。向拝柱下より礎石、礎盤、下部に沓巻を付した几帳面取柱上には絵様付虹梁を架け、左右柱前面には獅子頭木鼻を出し、左右の横に出した象鼻で受けた連三斗、実肘木付で軒桁を受け、桁と虹梁間には中備として臺股2箇を配置すると言う型の通りのものであるが、身舎との繋ぎに架けた水平虹梁の中間に立てた笈形付大瓶束で向拝中桁を支え、それと直交した海考虹梁によって身舎の軒桁へ繋ぐ手法は本山専修寺の御影堂（寛文6年1666）のそれを模している。向拝軒は二軒垂木木舞打、緋破風には兎の毛通しを付し、屋根上両端には獅子の留蓋瓦を載せる（写真1、2）。縁先には凝宝珠柱、登高欄付き4級木階で登る。

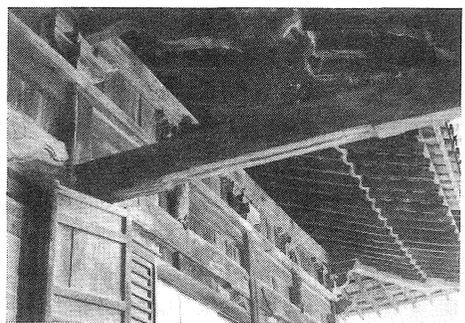
写真2 正面向拝より北上部

堂の外廻りには面取角柱を配列し、正面各間と両側面前端各1間には柱間に虹梁を入れて両端を持送り支え、頭貫上に台輪を通し、虹梁頭貫間に大瓶束を立てる。台輪上の斗拱は実肘木付平三斗で、中備は臺股とする（写真2）。

下に接して差鴨居を入れ、両脇に方立、脇羽目を付し、三折棧唐戸を釣り、内側に障子4枚を建てる。他の正面各間では虹梁下に束を挟み、差鴨居と敷居間に障子4枚引きとし、今は外に雨戸を引くが、もとは戸4、障子2の3本溝で戸締りした(写真2)。

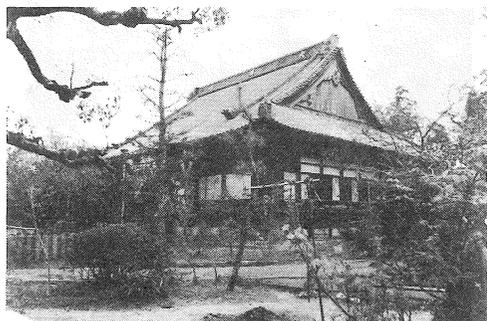
写真3 堂 全 景

は中敷居となり、その下は柱間に縦板張りとなる。軒は向拝同様二軒疎垂木で、木舞を入れる。屋根大棟はのし瓦を高く積み前面に大徳山の文字を刻した瓦を埋め込み、両端是三経巻のついた獅子口ひれ付で飾り、降り棟もの

し瓦を高く積み、両端の妻は巾広い破風板に菡萏魚三箇を付け、妻飾は木連格子である(写真3)。

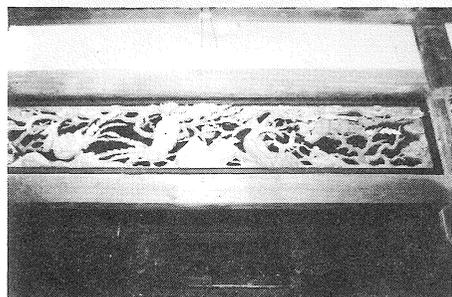
写真4 外陣正面中央間欄間

正側入り側と後堂で囲まれた内側の柱は総て角柱で敷鴨居と内法長押をめぐらして上を小壁とし、外陣正面中央間では内法長押を用いず、無目差鴨居を背違いに高く入れ、その上に丸彫彫刻(松に鳳凰)の欄間を入れる(写真4)。入り側と外陣境の柱は正側とも無目を入れて解放されている。内陣前面には4本の円柱を立てるが、内陣余間境の円柱とそれに対向する外陣表入り側境の角柱間に天井に接して欠眉、錫杖彫付虹梁がかかる。又この円柱は斗拱を差肘木で処理し、天井を貫通して小屋梁を支える構造材となっている。天井は外陣、入り側とも樟縁天井(写真5、6)。これらの外陣内廻りの入り側境では角柱上に頭貫台輪を通し、実肘木付半三斗で天井廻縁を受けて素木のままとするが、内陣と余間前では拳鼻付出三斗を組み、中備には墓股を入れて総て極彩色を施す。又柱間には内法長押を通し、内陣前では背違いに高く入れ、内法頭貫間には内陣前では丸彫彫刻の透し欄間を、余間前では箴欄間を入れる(写真5、6)。

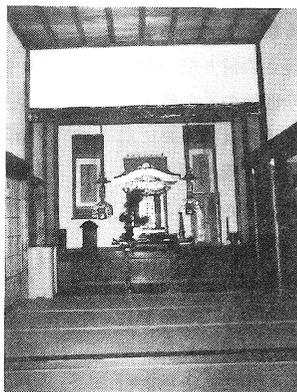
写真7 南 余 間

内陣境でも内法長押上を小壁とし斗拱は用いず、正面奥の仏壇の半間前には落掛を入れて上を小壁として、棹縁天井を張る(写真7)。仏壇はそれより半間後退して奥行半間、框下に羽目を入れた簡素なもので壇も低い。

(現在は鴨居には溝があり、両外から長押で挟んで、内法長押と鴨居のように見せている。写真11)。また、両余間仏壇より半間前通りには現在敷居が入っているが勿論元は30cm程下り、外陣床面と同高になっていた。上部小壁下にある差鴨居(写真7)も50cm程下にもとの取付痕跡があるので、その位置にあって2枚の引違戸で間仕

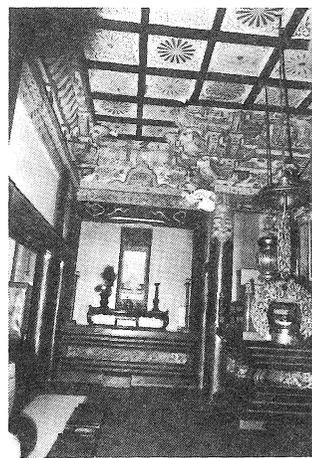
写真8 内陣南半

内陣では後端両脇に脇仏壇を設け、壇の前面は禅宗様仏壇の線型に透彫りの中帯を入れた装飾をつけ、頭貫下に接して虹梁を入れる(写真8)。脇仏壇前から半間前に来迎柱粽付円柱を立て、来迎柱間と仏壇前隅柱との間を内陣周囲同様に上に頭貫、台輪をめぐらし、柱上には和様出組斗拱を配し、一手先上の通り肘木を内陣の内周に廻らし、柱心上通り肘木との間に支輪を架けてふさぐのに対し、来迎柱上では柱を台輪背だけ切り下げて二手先斗拱に拳鼻、支輪付を載せて相応じる(写真9)。来迎柱間と脇仏壇上の中備には墓段を置き、他の内陣まわりは見返りでは内法は開放で特に建具は入れておらず、両余間より背違いに上げた内法長押上は透彫欄間の裏側となる。その上は見返り両側3面とも頭貫、台輪を廻わし、柱上は拳鼻付和様出組、中備揆束とし、脇仏壇上同様に柱上通りと天井廻り縁を受ける通り肘木間に支輪をかける(写真8)。天井は格天井で格間毎に蓮華文一花を描く(写真8)。来迎壁前には禅宗様仏壇を置く(写真10)。

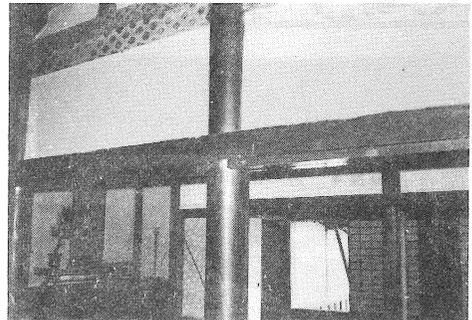
写真11 内陣より北余間を見る

須弥壇及び脇仏壇が床を挙げた際持ち上げられて、元の取付痕跡が柱に残されている。又現在内陣前面の床框になっている材はそのまま結果として用いられていたもので、結果下の羽目板もそのまま用いられており、両余間境の円柱間の無目敷居は新材であるが、2本溝のある旧材は余間前框に転用されており、長さの足りない部分は別の同材を継ぎ足している。内陣余間境の元の敷居も当然結果となっていた証拠に、現在床下には円柱間に羽目板の板決りが残る。また上部にはもと差鴨居が入っており、結果上に引違い戸が入っていたことがわかる

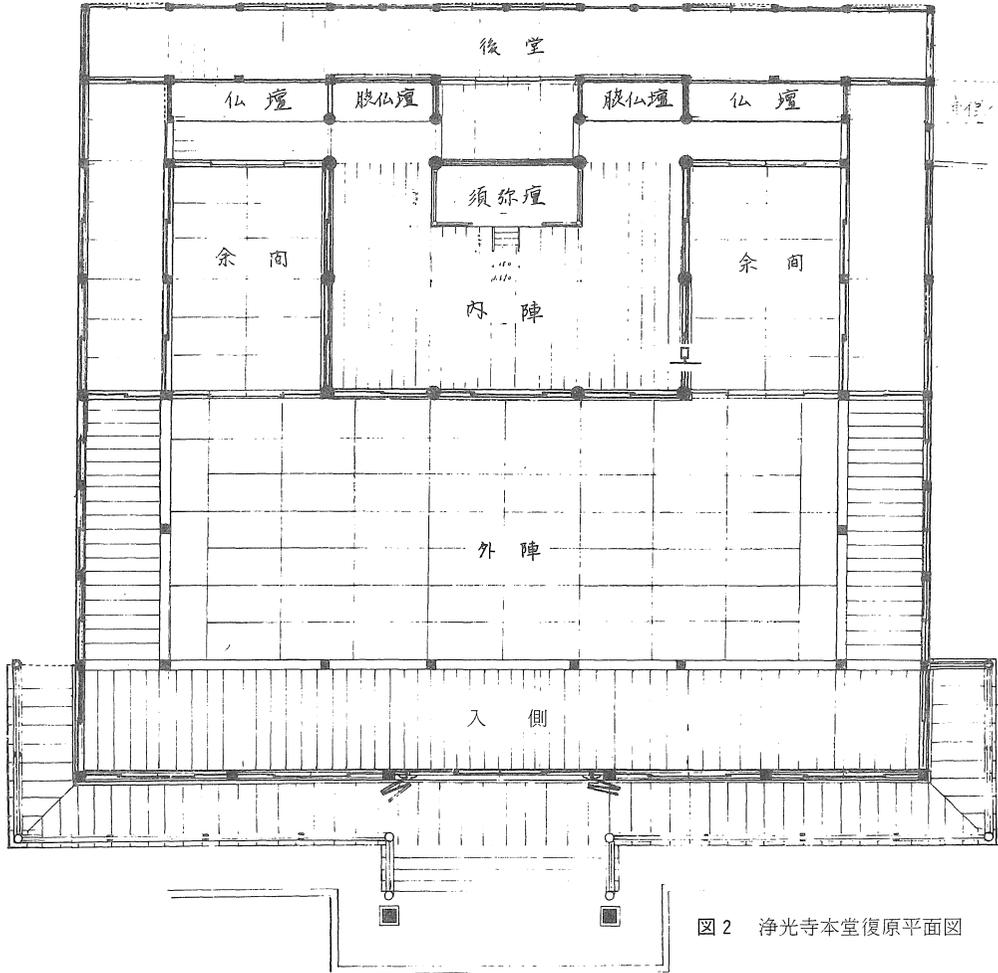
図2 浄光寺本堂復原平面図

現状は以上の通りであるが復原すると、元は内陣と余間の床高が外陣と同じであった。その拠所は次の通り。

切りされていた(浄土宗寺院に見るように位牌間、余間境の結果は存在しない 図2)。

なお内陣正面中央間の内法長押が現在は長押一段分高くとりついているが、中央長押が切り取られて上に背違いに持ち上げられたため、上下長押とも先に継木されており、元は一直線に通っていたことが知られる。また正面落縁と高欄は現在側面中央辺まで延びているが、元は側面前端1間で終っていたことが柱外面に高欄の取付痕跡が残されていて知られた。従って失われた落縁部分の前端より2間目と3間目は、4間目以後同様の中敷居であったであろう。

このように復原すると、本願寺派の本堂とは全く様子の異なった形態となり、床高に殆んど高低がなく、内陣のみが結果で囲われること、余間の仏壇の半間手前で間仕切られること、外陣の奥行が浅くて、柱列によって左右に3

分されず、元来矢来内は存在しなかったこと、又現在も  
 そうであるが入側を室内に取り込んでおることなど、む  
 しろ浄土宗本堂の間取の系列に近似していることが注目  
 される（図2）。
