1983年5月26日 日本海中部地震に関する研究

Investigation of the Nippon-Kai Chubu Earthquake of May 26, 1983

Kazuaki MASAKI, Hitoshi TANIGUCHI,
Noriyoshi OKAMATSU and Kumizi IIDA

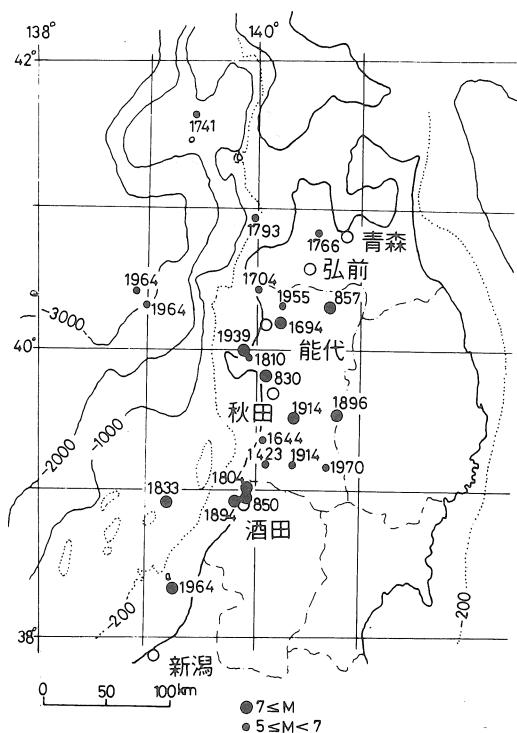
図1 東北地方西部における既往の被害地震の震央

表1における地震の震央を図1に示した。内陸における東北西部の被害地震は11回、津波を伴った海域地震は12回である。死者の最も多かったのは1894年の酒田地震で726人を数えている。1804年の象潟地震でも死者450人を出しており、100人以上の死者を出した地震は以上のはか、1644年の本庄地震（溺死者117人）、1694年の能代地震（死者秋田で394人）、1896年の陸羽地震（死者209人）などである。

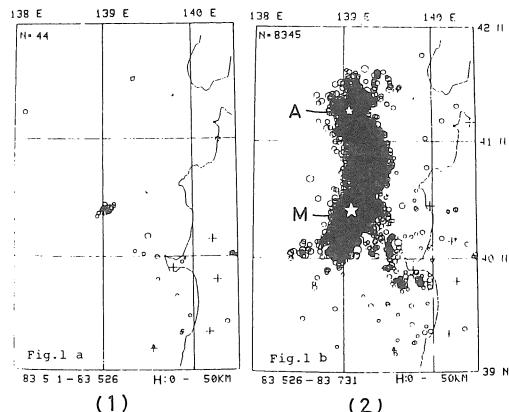
図2 前震分布(1)および余震分布(2)。

本震(M)と最大余震(A) [長谷川, 1983]

前震活動は図2に示す様に本震源近傍で約12日前より顕著にみられている。本震後の余震活動はマグニチュードに比して小規模であったが6月9日(M=6.4, M=6.1), 6月21日(M=6.9最大余震)の余震活動に伴い余震域は北方に拡大しマグニチュードにほぼ見合う余震域となった。図3に余震の東西断面分布を示す。余震域北部で約20°, 本震付近で約27°の傾斜面をもつことが明らかであるが、これは表3に示された地震波初動分布から決定された断層面傾斜角とほぼ一致している。

述の様に地震波記録に2つの振幅極大があり、約25秒の時間的ずれを有するマルチ・ショックであることが明らかにされている。表3に示す震央は第1ショックである主震の震央である。マグニチュードは7.7と決定されているが、これは表1に示す様に日本海北部に発生した地震としては最大の値となっている。実体波、200秒ラブ波を用いて求めた2つのショックの総計モーメントは表3に示す通りであるが、これは1968年十勝沖地震の3分の1、1978年宮城県沖地震の3倍である。地震波を用いて求められた断層モデルは断層の走向約 $20^\circ E$ 、傾斜角約 30° 、東側隆起の逆断層である。断层面の大きさは図2に示す余震域の広がりから長さ160km、幅50km程度と考えられ

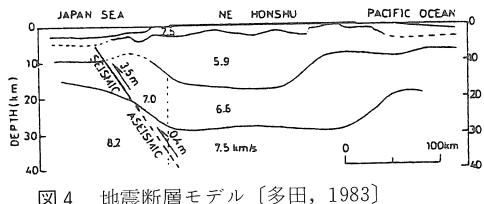
図4 地震断層モデル [多田, 1983]

以上述べた初動分布、余震分布等に基づいて図4に示すような断層モデルが提案されているが、東側(陸側)が隆起の逆断層であることから、プレート運動に伴う断層活動であるとの考えも提唱されている。

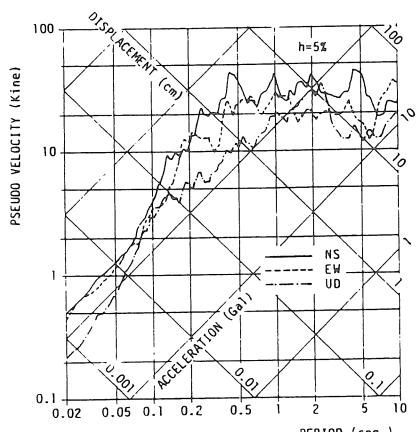
図6 弘前大加速度記録から求めた速度応答スペクトル [太田, 1983]

液状化に多大な影響を与えたと推察される。図6に弘前大加速度記録を用いて求めた速度応答スペクトルを示す。

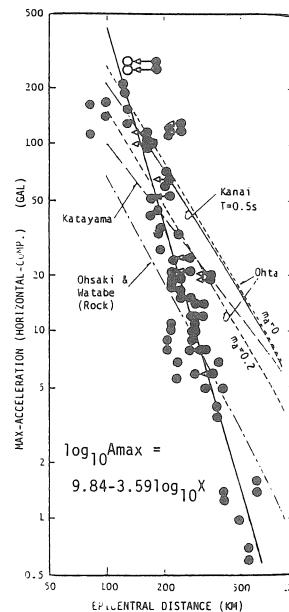
図7 最大加速度と震央距離の関係 [太田, 1983]

図7に最大加速度の距離減衰を示す。本地震における減衰曲線は従来知られている減衰曲線に比して減衰が大きいが、これはマグニチュードに比して震度IVの領域が狭いという傾向と一致している。

図5および図7にも示したように、地震動そのものはさほど大きくなく、震動のみによる構造物の被害はほとんど生じていなかった。従って、基礎地盤、盛土がしっかりしておれば被害は最小限におさえられたであろう。

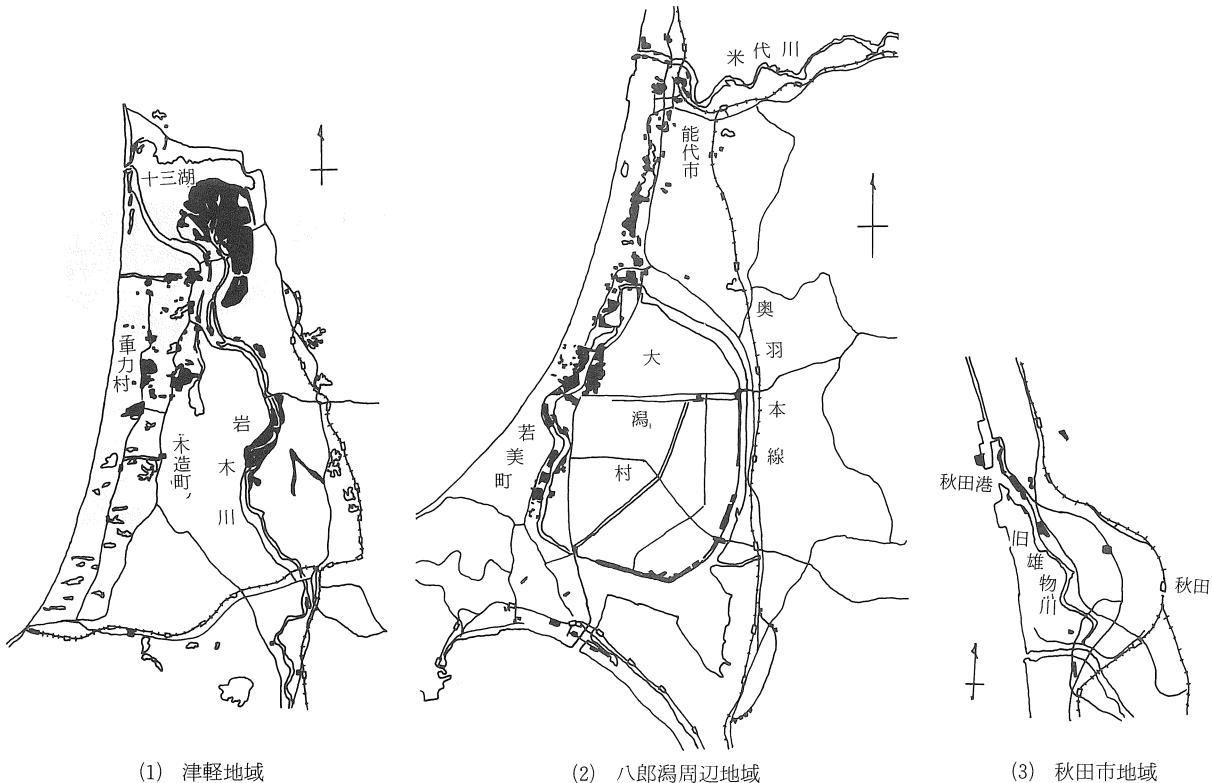
図8 液状化発生地点〔陶野他, 1983〕

た。これは1964年の新潟地震の被害状況と同様の傾向である。図8に液状化地点を示すが、このうち特に次の地点の被害について調査した。

- (1) 秋田市新屋松美町の家屋被害
- (2) 秋田港の岸壁・背後エプロンの崩壊
- (3) 男鹿市脇本・若美町での家屋被害
- (4) 能代市南部7号線バイパスでの道路の陥没
- (5) 八郎潟の道路の陥没

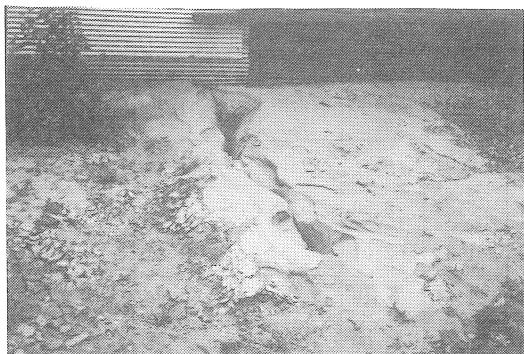
写真1 家屋周辺の液状化跡

この地域は旧雄物川と雄物川によって生成されたと思われる砂丘地帯である。被害はこの地域の新規埋立造成地区に集中しており、噴砂・噴泥の跡がいたる所に見ら

れ、家屋全体の沈下、基礎の亀裂、ブロック塀等の被害が生じていた。(写真1)

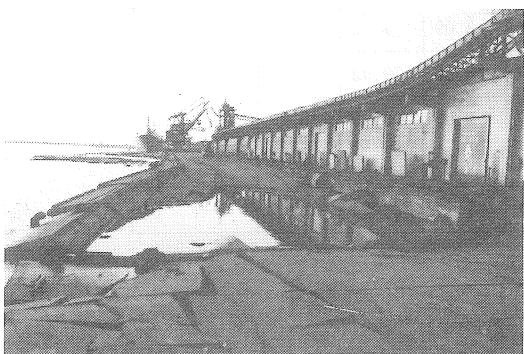
写真2 岸壁の崩壊とほらみ出し (秋田港)

秋田港では岩壁の背後地盤において大規模な液状化が見られ、その範囲は長さ数km、幅約200mにもおよんでいる。液状化によって生じたと思われる被害として以下のものが挙げられる。

- (i) 岸壁の崩壊とはらみ出し (写真2)
- (ii) 背後地盤上に築造された構造物 (写真3)
- (iii) 大型クレーンの被害 (写真4)
- (iv) 背後地盤の液状化跡 (写真5)

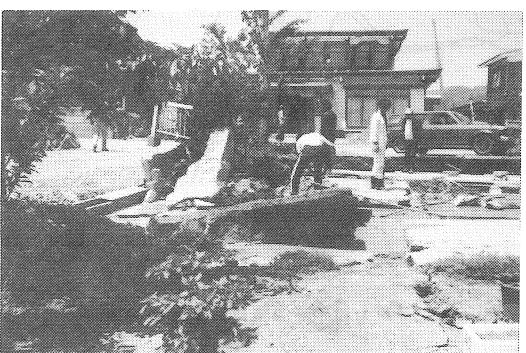
写真6 液状化により噴出した泥水と家屋の被害

脇本は寒風山の火山活動によって形成された男鹿半島と奥羽山脈との中間に位置し、水田が多く、砂質地盤であると思われる。被害を受けた家屋は水田を埋立てた所に建造されており、この水田の液状化による被害(写真6)と盛土のすべり破壊に伴った被害が見られる。

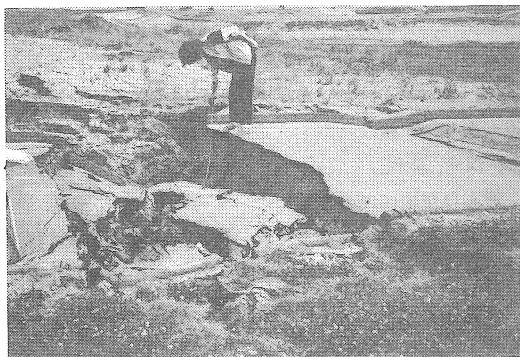
写真7 道路の沈下・崩壊

八竜町より能代市を結ぶ7号線バイパス道路付近で大規模な液状化を生じていた。被害の状況としては、道路の沈下、道路下部地盤のはらみ出し等であった。下部地盤が液状化したことは道路側方に見られる畠、水田での液状化跡より推察される。(写真7)

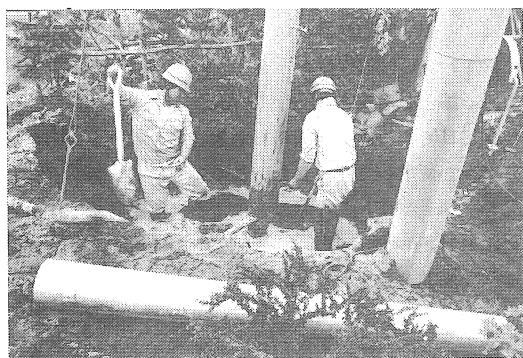
写真8 液状化による電柱の被害

この地は岩木川扇状地に位置し、地盤は砂層より成る軟弱地盤である。被害は木造家屋・電柱に見られ、特に、電柱は数mも沈下していた。沈下した電柱跡には大量の地下水が出ていた。(写真8)

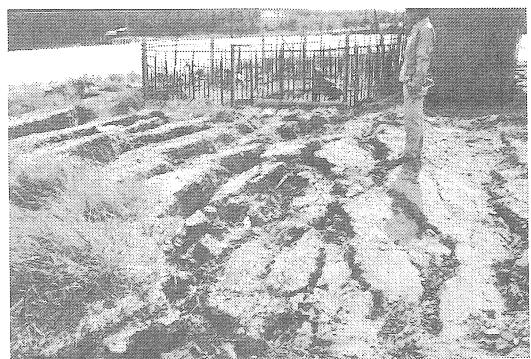
写真9 地割れによる段差

この地点の被害は長さ300~500mにもおよぶ大規模な地割れで、農作物、道路が被害を受けていた。地割れはほぼ北北西に一直線に走つておつり、地割れの高さは最も大きい所で60cm程度であった。(写真9)

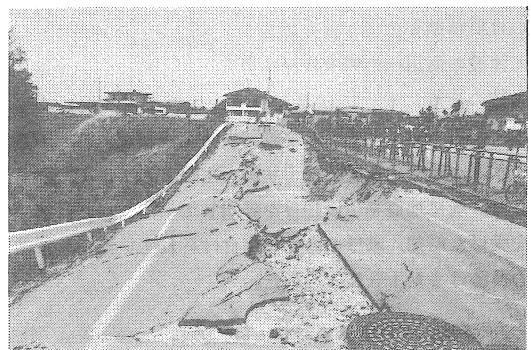
写真10 道路の崩壊

向能代での道路の大崩壊は急斜面な沢を埋立てた所で発生していた。道路は長さ約100m、幅約10mに渡つて崩壊していたが、道路側方の沢を埋立て造られたと思われるグランドは無被害であった。(写真10)

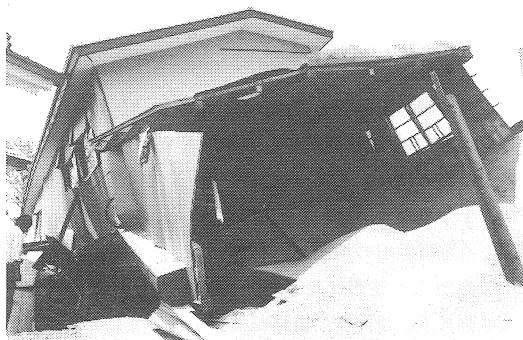
写真11 家屋の倒壊

この地域の木造家屋の被害は広範囲にわたっている。この被害形態は斜面のすべりに伴った、家屋の傾斜・倒壊であった。ここは緩斜面な丘陵状になった地形をしており、地質は砂層であった。また、斜面の最上端には池が存在していた。家屋被害の直接原因としては斜面のすべりであったが、すべりを発生させた要因として、地震動そのものなのか、間隙水圧の上昇によるものなのか断定し難い。(写真11)

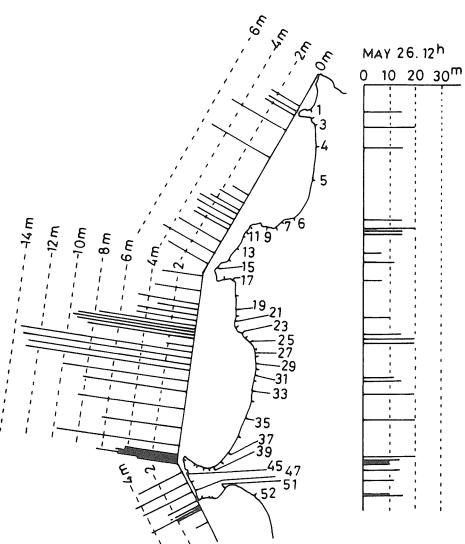
図9 津波波高、襲来時刻分布

おける襲来時刻、最大波高の分布を図9に示す。

襲来時刻は鶴木で12時6分と最も早く、岩崎の同7分、

深浦の同7分、黒崎の同10分がこれに続き、青森県深浦海岸一帯の海岸で地震発生後6~12分という極めて早い

時間で津波が襲来していることがわかった。また、男鹿半島周辺の北浦、西黒沢、門前、台島でも12時10分に襲来しており、深浦海岸同様、襲来時間が早かったことがわかった。これに対し、能代海岸、七里長浜（十三湖南に続く海岸）では12時10分から同20分と、前者に対し10分程度遅れて襲来していることがわかった。

津波波高（T.P.からの波高）は目名潟の13m58cmが最高であり、落合の12m97cm、峰浜の12m88cmがこれに続く。岩館から五里合に至る能代海岸で総じて津波波高は高く、6m以上となっている。深浦海岸で2~4m、小泊海岸で2~3m程度であるが、七里長浜の十三湖で5m、高山稻荷で5m35cmとやや高い。男鹿半島周辺では2~4mと深浦海岸と同程度であるが、男鹿半島南の出戸浜では1m程度と低い。

津波については、秋田・青森両県下の日本海沿岸各地での高さを調査測定し、その分布を求め、また襲来時間分布をも求めて、各地での津波の挙動を明らかにした。津波の最大波高は目名潟の13.8mであり、能代の北、落合から目名潟までは平坦な海岸地形であるにかかわらず13m以上の高さを示した。また津波の到達時間の最小は青森県の鷲木で、その南の深浦においても7分と短かく、深浦付近から黄金崎を経て岩崎付近までは津波の到達是最も速かった。これは、この辺の陸地が深海に最も接近した位置にあるためと思われる。また男鹿半島北西沿岸から西岸にかけても津波が10分程度と早く到達している。これもこの沿岸は深い海に近いためと思われる。なお種々の漁港における津波の浸入状況を調査したが、波高、津波の進行方向、防波堤の状態、津波被害など相互の関係を求める基礎資料を得た。これらは今後の研究に期待したい。なお能代付近で津波の高さが最大となっ

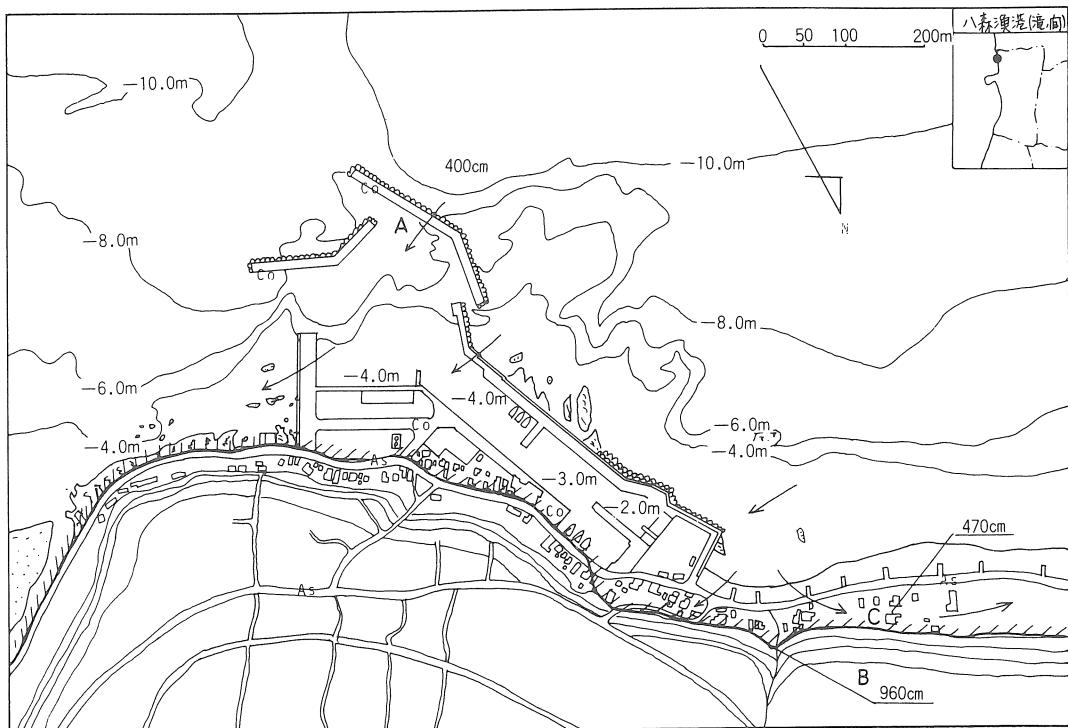
図10 八森漁港(瀧ノ間)への浸水状況

害、浸水状況、船舶被害等を調べるとともに、浸水高、防潮堤高さ等を巻尺、ハンドレベルで測定した。八森漁港における例を図10に示す。図中、黒の矢印は津波の侵入方向を示し、斜線部は浸水地域を示す。黒塗の船舶、家屋は被害を受けた船舶、家屋を示している。数字は津波の浸入した地点の海面からの高さ、防潮堤等の海面からの高さ（いざれも測定日時における）を示している。津波は西方より襲来し、防潮堤Aを越流した。滝ノ間地区では多くの家屋が浸水し半壊状態となった。津波の遡上高はB地点で9m60cm、C地点で4m70cmであった。
