阪神大震災における建物被害の研究

Study of Building Damages suffered Hanshin Great Earthquake Disaster

Abstract: Hyogoken-Nanbu Earthquake occurred at 5:45 AM, January 17, 1995. The region of the seismic center is near Hokudantyou, Awajisima and the depth is 14.3 km. The magnitude of the earthquake is 7.2. After the earthquake, the building damages at the district devastated by the earthquake are investigated during the total 6 days, dividing into two times. First, the Fourier spectrum and the response spectrum for the data of the strong-motion seismograph at Koube-kaiyo meteorological observatory are analyzed and the characteristics of the seismic waves near the region of the 7th degree on the seismic scale are grasped. Next, building damages are classified into wooden structure, reinforced concrete structure and steel structure, each damage photographs are showed and the causes of those damages are analyzes. As a result of the analysis, the characteristics of the damages for each class of the structures are grasped almost and many problems are pointed out.

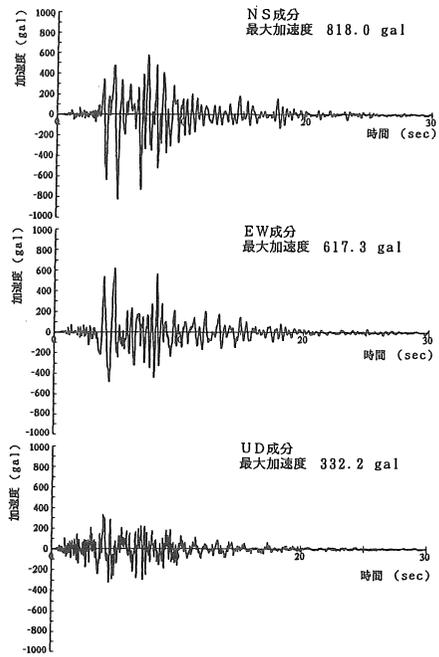
図1 神戸海洋気象台の加速度波形(兵庫県南部地震)

神戸海洋気象台は震度7のベルト地帯から、1 km弱離れた山側の地点にあり、周辺の建物の地震被害もそんなに大きなものはない。すぐ近傍の兵庫県庁舎の建物に大きな被害はない。図1は神戸海洋気象台の強震計がとらえた加速度の記録である。加速度の大きいおおよそ30秒間が表示されている。加速度の大きいのは10~20秒間である。最大加速度は南北

動成分で818gal、東西動成分で617gal、上下動成分で332galである。各成分の最大加速度の生起時刻が非常に接近していることが図より明らかである。地震波の各成分に含まれる周波数特性を調べるために、フーリエ解析を行った結果が図2である。図の横軸は振動数(Hz)で、縦軸はフーリエの振幅スペクトル値である。NS成分、EW成分ともに1.3Hz、3.0Hz近傍でピーク値を有する波形であることが明らかである。UD成分は1.0Hzと5.0Hzにピーク値を持つ波形である。このような地震動の波形そのものが持つ特徴が、以下の応答スペクトルのピーク値の現れ方に当然影響している。建物に対する地震動の影響を知るために、図3に地震動の各成分の加速度応答スペクトルと速度応答スペクトルが示されている。減衰定数hは鉄筋コンクリート建物に採用される値0.05である。図の加速度応答スペクトルより、NS成分は0.3秒で2,500gal、0.8秒で1,900galのピーク値を有し、EW成分も0.4秒と0.8秒でほぼ2,000galの2つのピークを有している。次に速度応答スペクトルに注目すると、NS成分・EW成分ともに0.4秒と0.8秒でピークを有するが、0.8秒における最大値が200kineを大きく越えている。UD成分の加速度応答スペクトルは0.2秒において大きなピーク値を有する比較的単純な地震動と考えられる。これらの加速度と速度の応答スペクトルの最大値は、従来の設計検討に用いられたエルセントロ地震波・タフト地震波と比較して、極めて大きいことが明らかである。地震波の違いによる、色々の周期を持つ建物全体への影響をみる指標として、スペクトル強度 I_b がある。各地震における I_b の値が表1に示されている。 I_b の値が大きい地震は種々の周期を有する建物全般に影響が大きいことを示している。神戸海洋気象台のNS成分の値はエルセントロ地震NS成分の2.9倍となっている。

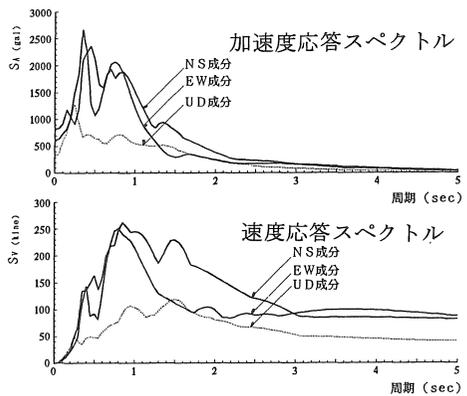
図3 加速度応答スペクトルと速度応答スペクトル

加速度或いは速度応答スペクトルのピーク値が0.4秒、0.8秒近傍で生じていることは、中低層または木造建物が、地震動の初期の段階において弾性剛性の降伏点を越えて、弾塑性となり、建物の周期が若干長くなったところで、さらに大きな地震動入力の影響を受け、非常に大きな損傷を受けたことを示している。以上の分析より、神戸海洋気象台で観測された地震動が阪神

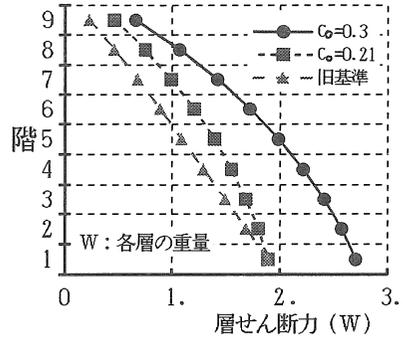
図4 9層建物の新・旧基準による層剪断力の比較

次に、建物被害の特徴として、中層建物における中間層の層崩壊があり、写真5に示されている。国内・国外における被害例から、建物の低層部1階又は2階が層崩壊する例はみられたが、整形なラーメン構造の中間層が層崩壊した被害は初めての現象である。震災直後、各研究者がその原因について色々のことを述べたが、結論は次のように考えられる。当然なことであるが、中間層における水平耐力の不足がその原因である。旧基準で設計された建物の各層の層剪断力と新基準におけるベースシア係数 $C_o=0.21$ と $C_o=0.3$ に対する層剪断力を示したのが図4である。ただしここで検討された建物は9層で、階高はすべて3mで、各層の重量はwと仮定してい

る。ベースシア係数 $C_o=0.21$ は旧基準のベースシアと合わせるために採用された値である。鉄筋コンクリート建物では、 $C_o=0.3$ は最も靱性の高い建物に採用される値であり、通常の建物では C_o はもう少し大きな値が採用される。この図から明らかなように、旧基準では、現行の基準より、特に上層で耐力が足りない。しかしそれではなぜ最上階で層崩壊しなかったかという疑問が生ずるが、それは柱の径は建物の階数
