10. 平成 23 年 9 月の台風 15 号による名古屋市の浸水被害

廣内大助・堀和明・丸山陽央

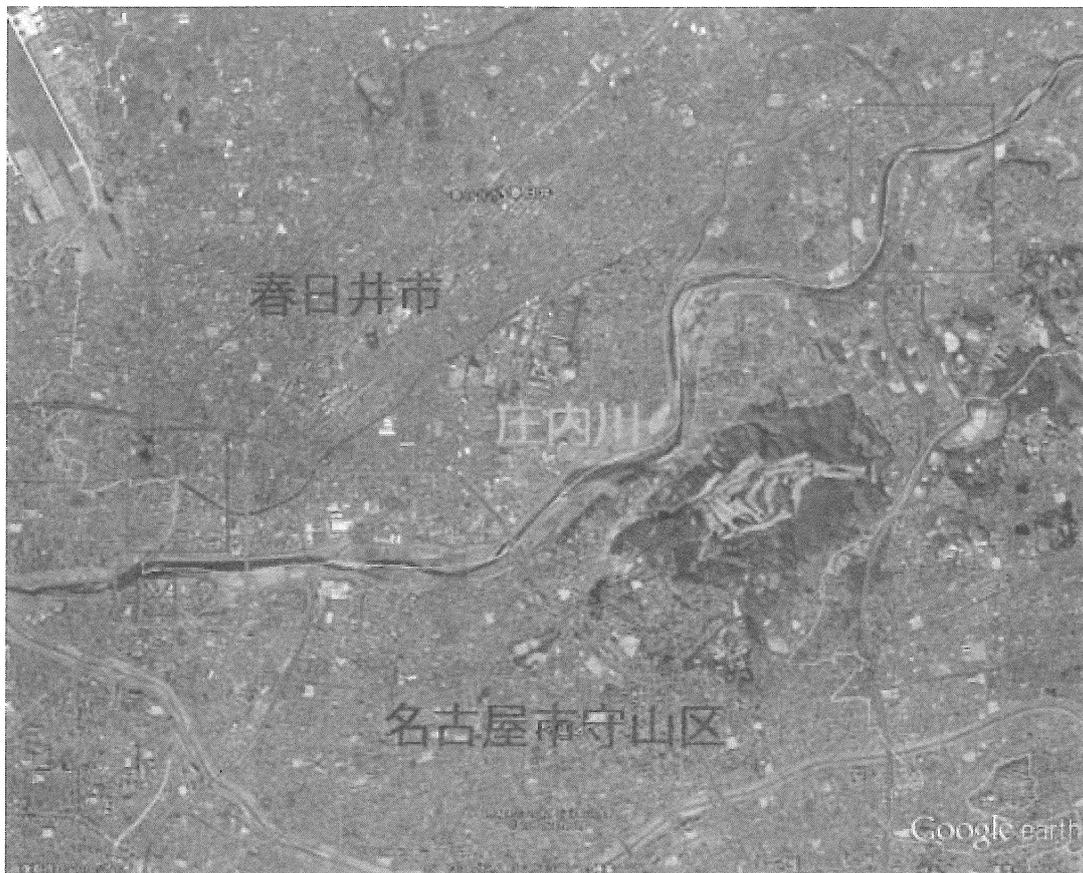
図 1 調査地域は図 2, 3 の範囲. 基図には googleearth の画像を使用

24 時間雨量が観測史上最大であった多治見市では、JR のアンダーパスが冠水するなど内水氾濫が発生したが、破堤などは発生しなかった。一方土岐川下流の庄内川流域一帯では内水氾濫が多発し、特に名古屋市守山区および北区、春日井市では (図 1)、内水氾濫に加えて庄内川と支流の八田川で破堤や越流が発生し、床上浸水など大きな被害を引き起こした。
