近世浄土真宗本堂の研究（その XI）

牧田川流域の養老地方の寺院

Study of Main Hall in Jyodo Shin Sect in Edo Period (Part XI)

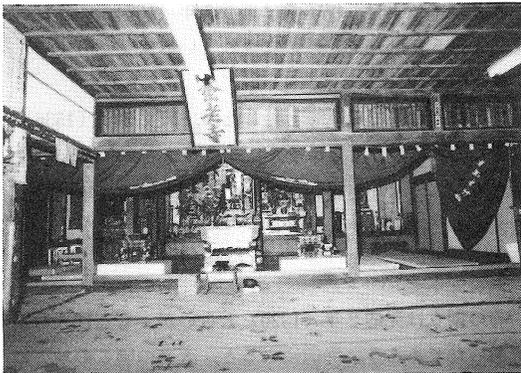
写真1 養老寺本堂外陣、内陣前方右の柱や小壁は取払って外陣を一体化している

来内を取ったために外陣が益々狭くなり、遊ばせてある広縁に畳を敷込んで境の敷鴨居を撤去し、外陣と一体化したのであるが、その際中央に出てくる柱を1本撤去したのであった（写真1）。内陣と両余間境通りにも柱に貫跡が残るが、ここを壁にしたことも密教時代と関係があるかは不明。次に内陣の来迎柱装置はなくなり（新材）余間の仏壇より1間半前の柱の側面に元の両余間仏壇の前框の痕跡があり、またこれより半間後ろに柱が建ち、そこに背面壁の貫跡があるので、もとの余間仏壇はそこまで前進して、内陣、余間仏壇とともに堂の背面に半間巾の仏壇が並んでいたことも考えられる（図2）。現在の来迎柱や余間仏壇は絵様の型式から判断して江戸中期以後増補されたものであろう。なおこの堂は真宗寺院の本堂であるとすれば全国的にも江戸時代以前の堂として極めて稀少なもので、今後の研究に資したいものである。

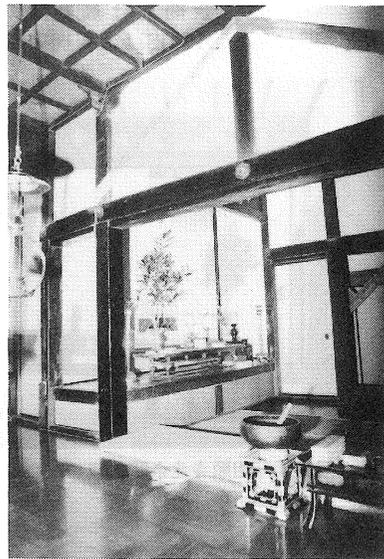
写真2 相順寺内陣から北余間を見るもとの内陣背面隅に斗拱が残る

内陣内部の独立須弥壇はなくなり、その位置まで後方隅にある脇仏壇がそのまま前進して一直線仏壇が堂の背面に並ぶ(図4、現余間仏壇内陣寄り前柱の内陣側の側面下部にもと脇仏壇前框を取り外した痕跡がある)。内陣の格天井もそこまでで終り後方は継足しで、この柱上のみ出三斗斗拱が載り(写真2)、長押もこの柱で切れる。なお後堂はなかった。当初からこの他には斗拱、臺股は一切用いず邸宅風に簡素な取扱いでまとめられていた。内陣前の高肉彫欄間(金泥塗)も後補で、元は箴欄間か、外陣内柱列間と同様に住宅式の透彫の板欄間であったであろう(写真3)。虹梁も外陣の内陣前から出した柱列に繋ぎに入れた1間のものが2本のみあるだけで余間仏壇上にも使われていない(写真4)。内陣前の双折巻障子(柱間のもと敷鴨居の溝が残る)円柱の来迎柱及び斗拱、須弥壇、黒漆塗及び金箔荘嚴等の仏堂風のところは後補である。

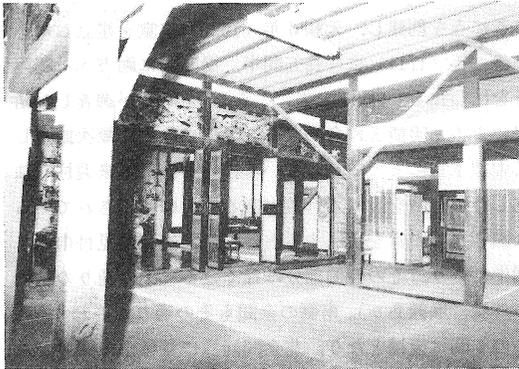
写真3 相順寺本堂 内陣前は高肉彫欄間
余間前は箴欄間
外陣内は透板欄間

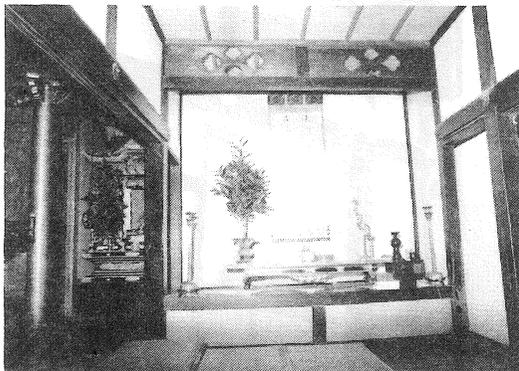
写真4 相順寺北余間仏壇

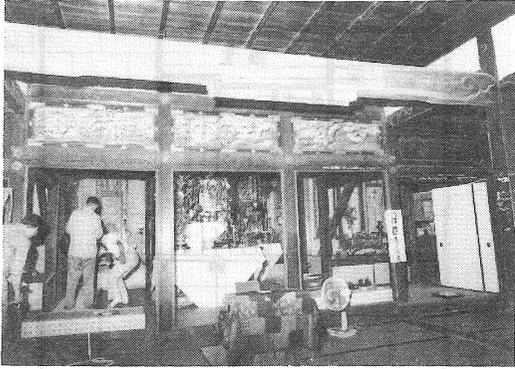
写真5 西浄寺本堂内の装飾

前二者より建立されたのはずっと降り、虹梁、木鼻の絵様からして享保(1716~)から宝暦(1751~)頃の建立と思われる。建立当初は機能を満たす最少の規模にまで縮小されたもので、広縁もなくなり、地方の集落における小型本堂の典型となり(図6)、相順寺本堂の復原平面と基本的に一致する(図4、6)。装飾は富裕な寺のものから見れば簡素であるが、前二者より時代が1世紀半近くも降るだけあって、内部の見せ場に彫りが増えて、外陣中柱間の虹梁や、内陣前面上部の高肉彫欄間等に真宗型の荘嚴を見る(写真5)。外陣の両脇の間及び余間巾は最少の1間巾となり(南余間のその通りの柱外側に風蝕及びもと壁の跡あり)、内陣の奥行については相順寺同様に来迎柱装置はなくなり(新材)、余間仏壇通りの柱の内陣側面にあるもとの脇仏壇框の痕跡によって、背面に一直線仏壇が並んでいた(その柱の背面に風蝕)。内陣、前面の柱間にある3組の双折巻障子も元は引違い格子戸であった(敷鴨居に溝が残る。図6)。

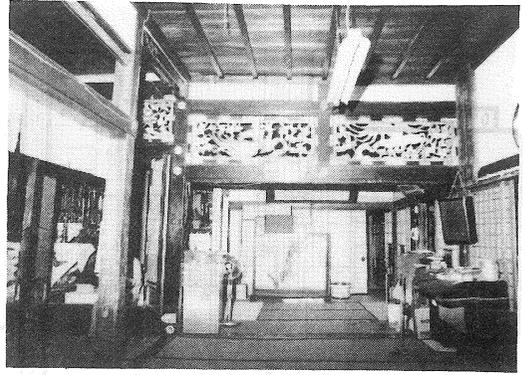
写真6 景陽寺北余間北面には仏壇はなく、現在は襖仕切で後室へ通ずる

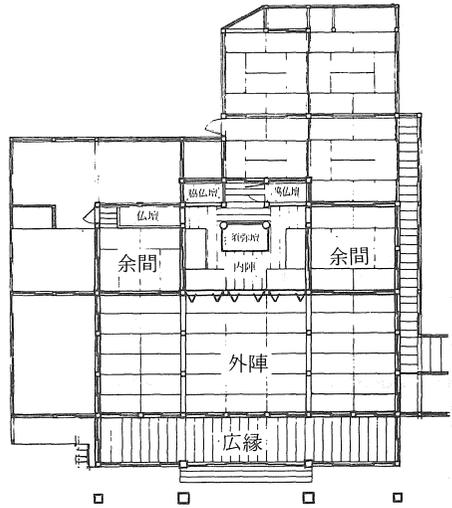
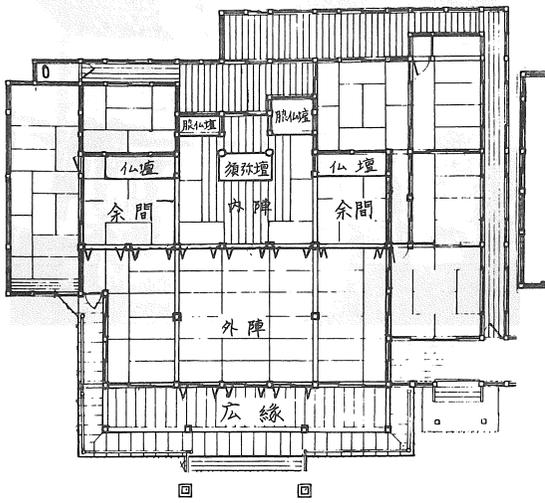
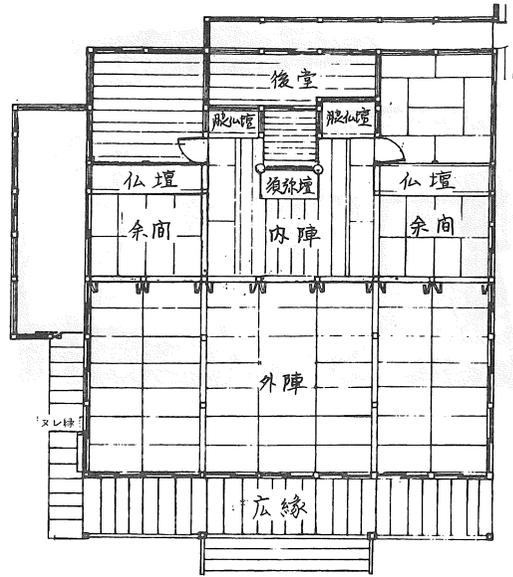
図7 景陽寺本堂現状平面

図9 浄蓮寺本堂現状平面

図11 福勝寺本堂現状平面

上記の三堂は、建立時もほぼ同時であり、寺格、規模も同格であるので、一括して取扱った。現本堂は何れも建立後、順次拡張されて左右及び後方に延びて大規模なものとなっており、現状平面もそれぞれ違った形となっているが(図7, 9, 11), 復原してみると整理されて三堂とも平面は極めて画一的なものとなる(図8, 10, 12)。それらの共通した特徴は

- 向って右余間（北側余間）の背面は前掲の小型本堂の例や真宗寺院の一般型とも言うべき左右対称の余間仏壇を持たず、その分だけ半間後退して八帖間をつくり、その背面に床の間を設けている。このことは既に発表してきた尾西市の法信寺本堂（元禄3年 1690）や稲沢市の徳正寺、瀬戸市の西光寺本堂にも認められ、この地方の江戸中期以前の真宗寺院中型以下の本堂の一つの型式であるが、ここでも当時の定型になっていた地域内にあることを示すものである（景陽寺では床の間が現存している）。他の二者は背面の室の柱下部に旧床框の取付跡が認められて、旧床の間の背面壁は裏座敷へ半間出張っていたが、これは撤去されている。この余間が接客の室として書院の役を果して来たが、その後の拡張でこの書院、客間としての室は後方又は側方へ移動して広くされ、使用している（図7, 9, 11）。

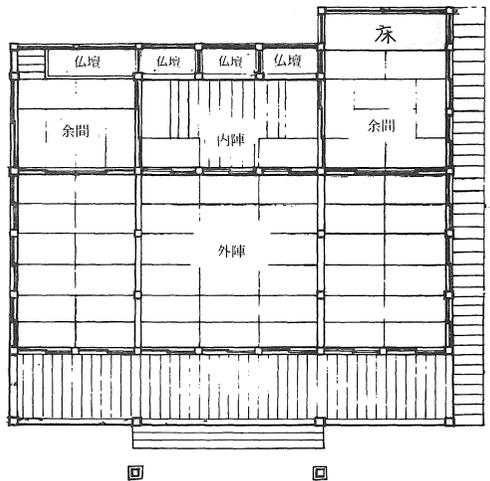
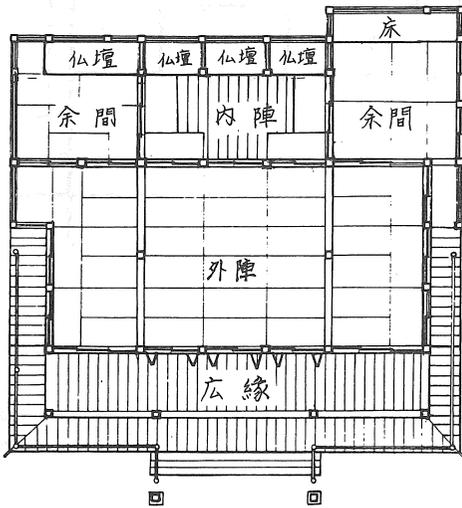
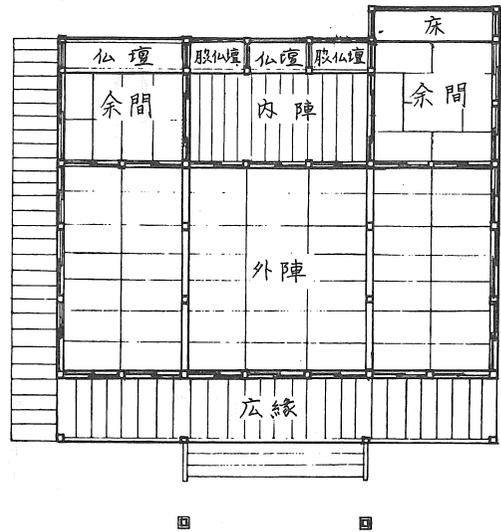
図8 景陽寺本堂復原平面

図10 浄蓮寺本堂復原平面

図12 福勝寺本堂復原平面

- 堂の正面中央に1間の向拝がつく。
- 堂の前面にのみ1間巾の開放された広縁を堂内に取り込んで設ける。広縁側柱は堂内の柱列(内陣見付柱)の位置に建てる。広縁は切目板張。
- 外陣内は内陣見付巾通りに柱列をつくって3分され真宗特有の外陣となる。
- 内陣見付巾は三堂とも中型で3間、余間巾は1.5間～2間の規模となる。
- 現内陣の正面は何れも金巻障子で飾っているが、敷鴨居に溝が残っており、もとは何れも引違いの柳格子か襖であったものであろう。余間前も同様とする。(景陽寺は最も古式のまま残されており、余間前は現状が襖のままである。)
- 内陣前上部は余間前より長押を背違いに高めて黒漆の地塗に金泥塗りとして飾る。柱上には景陽寺、福勝寺は住宅式で、斗栱、蓑股、虹梁を用いず、外陣廻り、内陣廻りも一そう飾らないが、浄蓮寺は外陣柱列間に虹梁を架したり、内陣前通り柱上に出組斗栱、蓑股、支輪が付され、黒・金色で荘厳されるなど、仏堂化が一段と進む。
- 内陣内部は復原してみると、当初は外陣の荘厳に比して、斗栱、蓑股もなく、末だ簡素である。
- 現来迎装置はなくなり、何れも内陣の脇仏壇が前進して余間仏壇の通りと並ぶ一直線仏壇となり、中型以

図2, 4, 6に示すように、この地方における小型真宗寺院本堂は、おおむね、前面広縁や矢来内はなく、背面に仏壇が一直線に並ぶ単純な平面で、内陣余間前は引違い建具とされる。これは他の地方とも共通している。北余間背面の床の間はこの養老地方から尾張北部にかけて、一連の地域に分布していることが今迄の調査でわかっているが、それ以外にはどの様に分布しているかは今後の調査に待つものである。この地方の江戸中期以前の中型本堂は図8, 10, 12に示すように、前面にのみ広縁が付き、外陣は横長となり、内陣前は引違い柳格子で戸締り、来迎装置や後門はなく、古い道場の原型に近い。また堂内外の荘厳は少く末だ邸宅的基調をもっていたことを実例をもって知り得たのである。
